Спеціалісти Inter Cars Ukraine пояснюють, що стає причиною пошкодження маточини

ПОШКОДЖЕННЯ ДОРІЖКИ ПІДШИПНИКА ВНАСЛІДОК ПОМИЛОК МОНТАЖУ

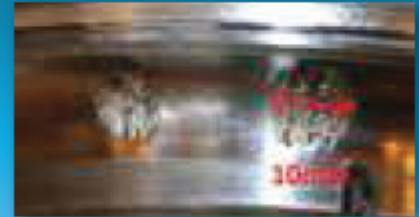
ПІСЛЯ 4 000 КМ

Розміщена вище фотографія показує маточини, пошкоджені внаслідок неправильного монтажу. Маточина з пробігом 4000 км має чітко витиснуту форму кульки та невелике відшарування матеріалу. Доріжка після 6000 км має більше відшарування матеріалу. Доріжка після 10 000 км показує, як прогресувало відшарування. З поверхні доріжки відірвалися дрібні фрагменти, які, з'єднуючись із мастилом, діють як абразивна паста, спричинюючи руйнування всієї доріжки.

У результаті проведених досліджень було відзначено, що всередині маточин виникали пошкодження та відшарування поверхні доріжки. Характерною рисою було виникнення ушкоджень у зоні розділення кульок. Кульки підшипника (симетрично розташовані в корзині

на доріжці) пошкодили поверхню доріжки підшипника, що стало причиною його гучної роботи.

На жаль, такі пошкодження часто спричинені використанням невідповідних монтажних пристроїв. Маточини коліс дуже чутливі до способу монтажу. Якщо механік не має відповідного набору знімачів, він застосовує гідравлічний прес, або, що ще гірше, використовує імпровізовані інструменти, наприклад молоток. Зауважені вм'ятини на поверхні доріжки виникають тоді, коли сила гідравлічного преса передається на фланець або фланець маточини замість зовнішнього кільця підшипника. Тоді вся монтажна сила передається через кульки на делікатну доріжку підшипника. У результаті неналежного способу монтажу кульки відтискаються на поверхню доріжки підшипника, часто також трапляється відривання з гладкої поверхні доріжки частини матеріалу та дуже серйозні пошкодження. Пошкодження спочатку непомітне, в процесі роботи прогресує. На цьому етапі власник транспортного засобу спостерігає чіткий стукіт і шум, що йде від колеса – маточини. Після кількох тисяч кілометрів пошкодження доріжки поширюється, верхній шар далі відлущується та знищується підшипник. Якщо симптоми будуть згладжені, пошкодження збільшується, оскільки відірвані частинки доріжки в поєднанні з мастилом діють як абразивні частинки, пошкоджуючи не тільки поверхню доріжки, а також і ущільнювач підшипника. Таким чином, всередину підшипника починає проникати волога та зовнішній бруд, що, зрештою, передчасно руйнує маточину.

Підшипники з маточиною другого покоління в найбільш популярних моделях автомобілів таких марок, як Ford, Volvo або групи Volkswagen Audi, Skoda, необхідно точно запресувати з допомогою спеціальних інструментів, так званих знімачів, призначених для конкретного типу маточини. Застосування цих інструментів дає змогу легко замінити маточину без ризику пошкодження. Під час заміни маточини згідно з технологією ремонту слід діагностувати, що стало причиною необхідності заміни. Якщо це не був природний знос, необхідно діагностувати причину скороченого терміну служби маточини. При цьому слід звернути увагу на всі деталі й вузли, що працюють із маточиною, зокрема, поворотний кулак, диск, гальмівний супорт. Пошкоджені елементи потрібно замінити або виправити їхнє налаштування, наприклад, рульового управління, геометрії підвіски.
