Ремонт соленоїдного клапана ...

Пікап Mitsubishi L200/Strakar добре відомий своєю надійністю та вантажними характеристиками. Прикладом, про який йде мова, є модель 2003 року, яка регулярно перевозить за собою на причепі міні-екскаватор, окрім інших різноманітних вантажних перевезень та робіт. Автомобіль вже пройшов понад 225 000 км і продовжував залишатися потужним; але до недавнього часу.

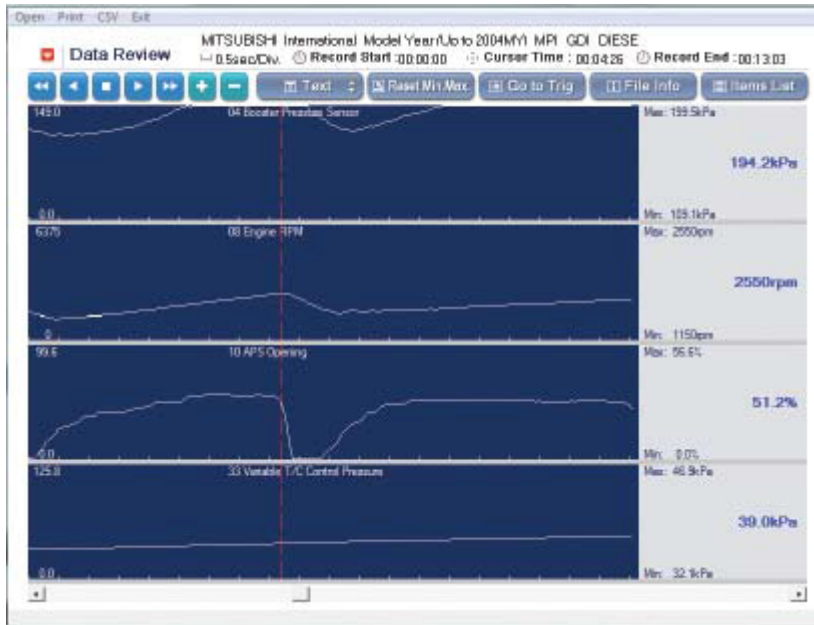
Код помилки означав, що це проблема надмірного наддуву, та більше нічого, тому настав час для додаткових випробувань на дорозі. Цього разу було підключено діагностичний інструмент для запису таких показників: тиск наддуву, кількість обертів на хвилину двигуна, положення дросельної заслінки та контроль змінного тиску турбонагнітача (Мал. 1). Перед початком дорожнього тестування код несправності було записано та очищено, а потім пікап був виведений на тестову ділянку для відтворення умов руху.

Коли автомобіль повернувся до СТО, зібрані дані були переглянуто. Попередньо дивлячись на показники тиску наддуву, було виявлено, що декілька разів вони перевищували максимальний рівень тиску наддуву 200 кПа (2,0 бар). Це і було причиною загоряння лампочки несправності двигуна, але чим це було викликано?

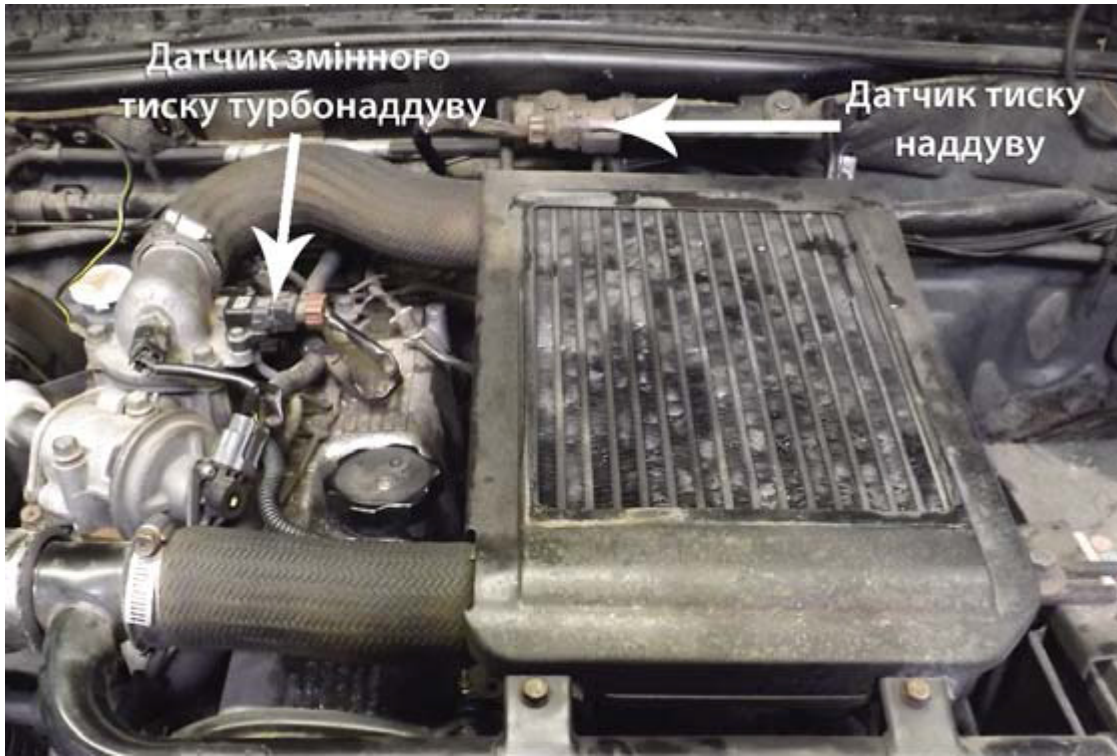
Малюнок 3

З гарною подачею вакууму і роботою трубопроводу було все ясно, тож це припущення було виключено; потім було перевірено датчики (Мал. 3) для підтвердження інших отриманих показників. Від кожного датчика було відключено вакуумну трубку та підключено ручний вакуумний насос - це було зроблено для перевірки кожного датчика та одночасно для порівняння наявних показників з отриманими на діагностичному обладнанні. Показники датчиків тиску наддуву та контролю змінного тиску турбонагнітача підтвердили, що обидва датчики працюють добре, показники були коректними, тому далі було перевірено роботу приводу турбокомпресора зі змінною геометрією. Привід турбокомпресора зі змінною геометрією рухався вільно, і діафрагма не виявила жодних ознак витоку.

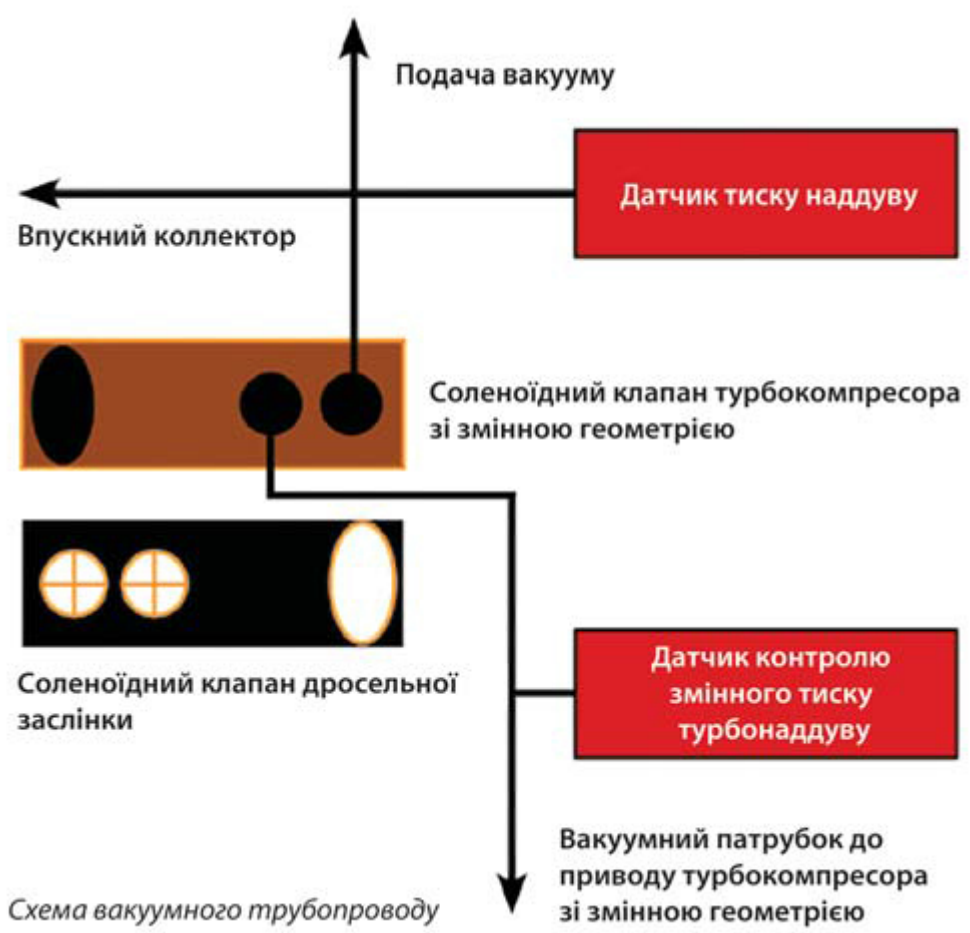
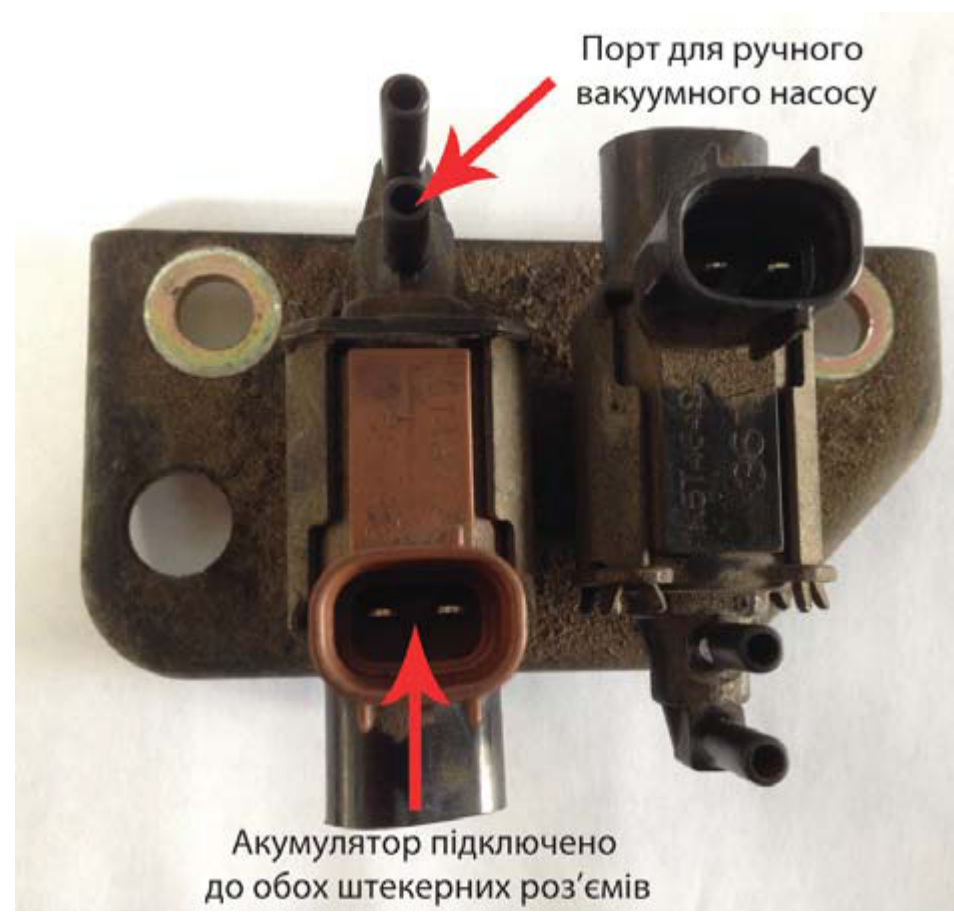
Малюнок 4

Потім було перевірено роботу соленоїда (Мал. 4).

Після включення соленоїда з використанням акумулятора у 12 В з відповідними роз'ємами, та подачі вакууму до нижнього порту, при цьому верхній порт залишався герметичним, повинен був підтримуватися відповідний вакуум. Проте цей соленоїдний клапан недостатньо утримував вакуум.

Принцип роботи цього клапану полягає в тому, що вакуум подається з вакуумного насоса до верхнього порту. Коли клапан вмикається блоком управління двигуном та керується системою ШІМ (широтно-імпульсна модуляція), він відкриває нижній порт для роботи привода турбокомпресора зі змінною геометрією, щоб переміщувати дефлекторні леза відповідно до навантаження двигуна. Проте це відбувалося не досить швидко через незначний внутрішній витік скрізь клапан, і це призвело до того, що турбокомпресор створював занадто високий тиск у невідповідний момент часу, внаслідок чого з'являвся код помилки «49 Over Boost / Надлишковий тиск», що спричиняло його перехід у "аварійний режим".

Після заміни соленоїдного клапану змінного тиску управління турбонагнітачем (ADC47220) для перевірки того, чи проблему усунуто, потрібно було провести дорожній тест та записати показники. У порівнянні з першими показниками, наразі змінний тиск управління турбонагнітачем показав, що він регулюється коректно, та турбонагнітач більше не створює надмірного наддуву. Автомобіль знову працював так, як треба.
