Ремонт соленоїдного клапана ...

Пікап Mitsubishi L200/Strakar добре відомий своєю надійністю та вантажними характеристиками. Прикладом, про який йде мова, є модель 2003 року, яка регулярно перевозить за собою на причепі міні-екскаватор, окрім інших різноманітних вантажних перевезень та робіт. Автомобіль вже пройшов понад 225 000 км і продовжував залишатися потужним; але до недавнього часу.

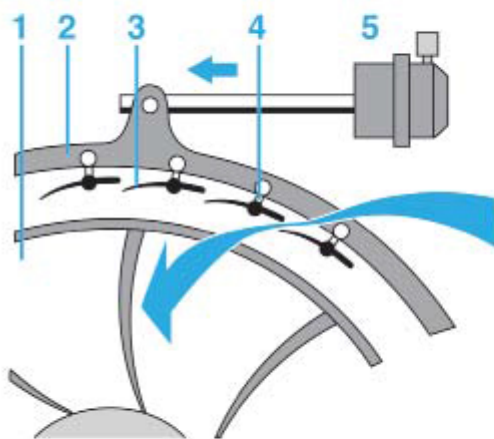
Положення дефлекторного леза для створення високого тиску

Позначення:
1. Турбіна
2. Регулювальне кільце
3. Дефлекторне лезо

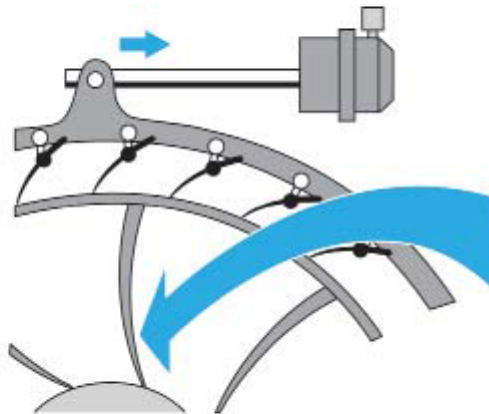
Положення дефлекторного леза для створення низького тиску

4. Регулювальний важіль
5. Привід турбонаддуву зі змінною геометрією

Кут нахилу дефлекторних лез регулюється поворотним регулювальним кільцем (Мал. 2). Таким чином дефлекторні леза виставляються на потрібний кут. На цьому L200 регулювальне кільце керується приводом, який контролюється соленоїдним клапаном, який, своєю чергою, регулюється блоком управління двигуном. Таким чином, тиск наддуву можна регулювати до оптимального значення у відповідності до заданих параметрів.
