# Поради спеціалістів AUTODATA

У червні онлайн-платформа Autodata пропонує рішення щодо Range Rover (2014), у якого важко знайти місце витoku охолоджуючої рідини.

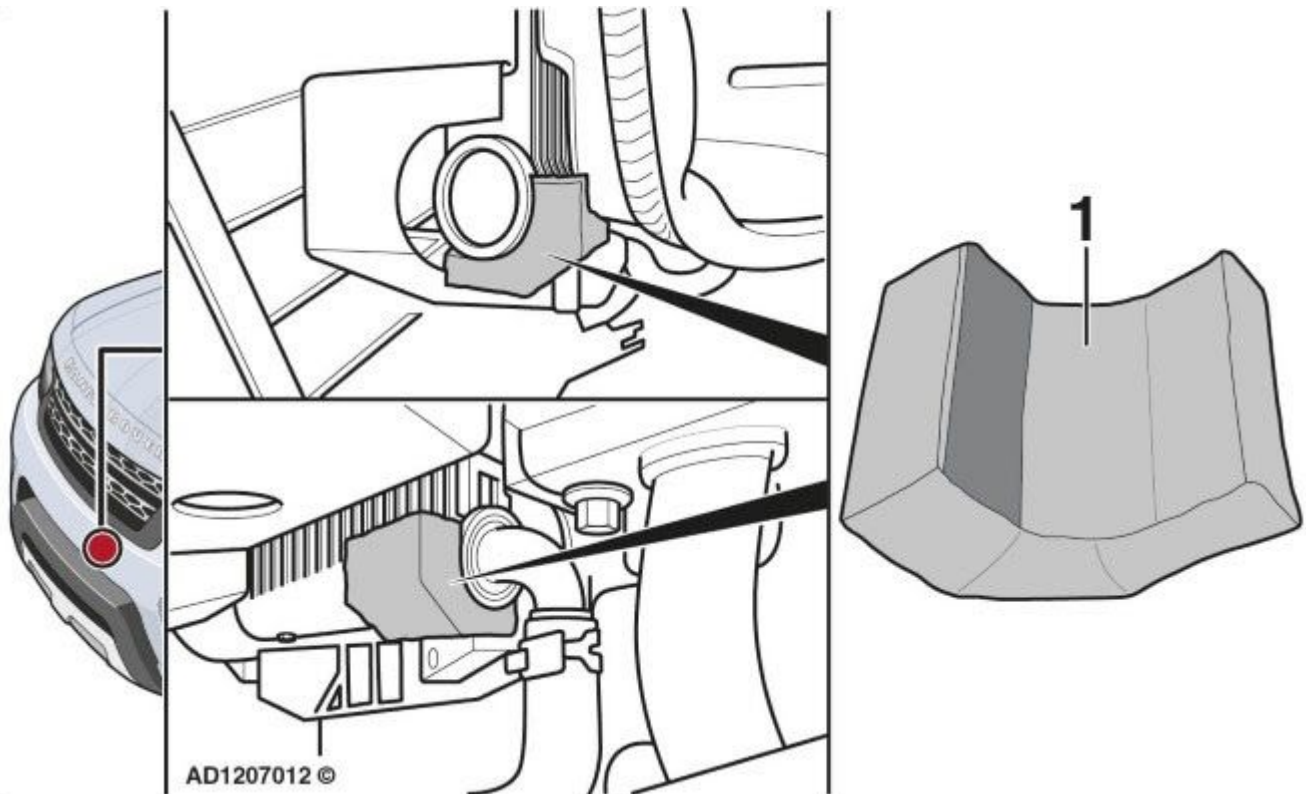
Ми мали звіти про цей витік охолоджуючої рідини на Range Rover Sport з кодами помилки 306ps / 306dt / 508ps. Втрата охолоджуючої рідини обумовлена допоміжним радіатором охолодження, на який впливає повітрязбірник, який притискає бампер під час їзди. Зніміть передній бампер, щоб отримати доступ до допоміжного радіатора охолоджуючої рідини. Огляньте цей вузол на наявність пошкоджень та витоків. При необхідності замініть додатковий радіатор охолоджуючої рідини на новий. Також корисним буде - встановити прокладки з пінопласту, що доступні серед традиційних наборів запчастин та ремкомплектів Land Rover, до нового допоміжного радіатора охолоджуючої рідини (Рис. 1.1). Встановіть передній бампер, і переконайтеся, що у правильному монтажі. Виконайте випробування тиску на системі охолодження після ремонту, щоб перевірити витік теплоносія.
