# Причини передчасного пошкодження маточини

дата публікації: 2018.10.03

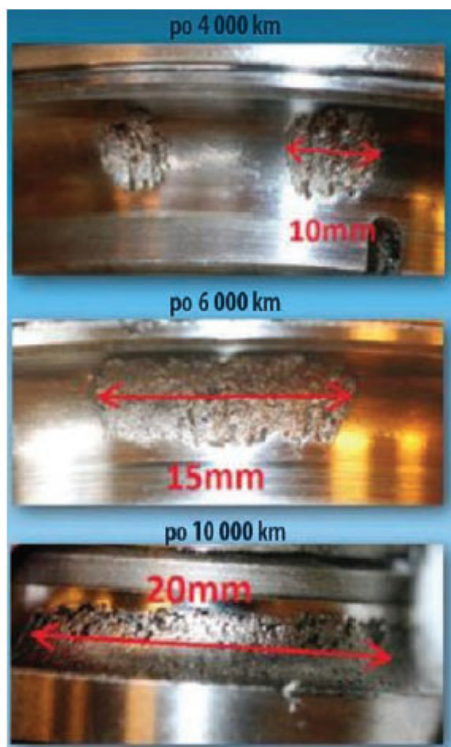
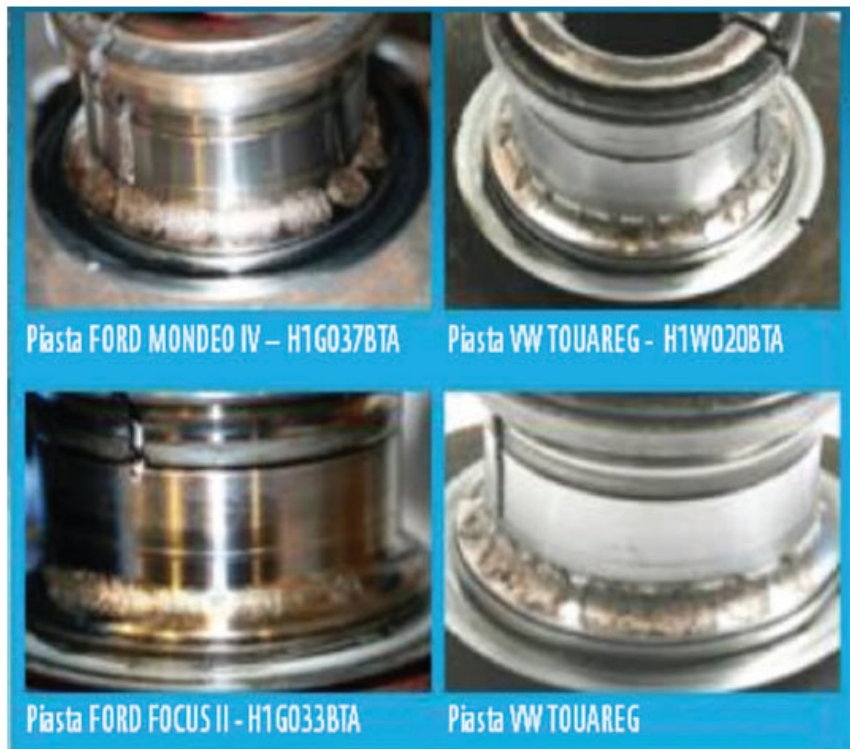
У результаті проведених досліджень було відзначено, що всередині маточин виникали пошкодження та відшарування поверхні доріжки. Характерною рисою було виникнення

ушкоджень у зоні розділення кульок. Кульки підшипника (симетрично розташовані в корзині на доріжці) пошкодили поверхню доріжки підшипника, що стало причиною його гучної роботи.

На жаль, такі пошкодження часто спричинені використанням невідповідних монтажних пристроїв. Маточини коліс дуже чутливі до способу монтажу. Якщо механік не має відповідного набору знімачів, він застосовує гідравлічний прес, або, що ще гірше, використовує імпровізовані інструменти, наприклад молоток. Зауважені вм'ятини на поверхні доріжки виникають тоді, коли сила гідравлічного преса передається на фланець або фланець маточини замість зовнішнього кільця підшипника. Тоді вся монтажна сила передається через кульки на делікатну доріжку підшипника. У результаті неналежного способу монтажу кульки відтискаються на поверхню доріжки підшипника, часто також трапляється відривання з гладкої поверхні доріжки частини матеріалу та дуже серйозні пошкодження. Пошкодження спочатку непомітне, в процесі роботи прогресує. На цьому етапі власник транспортного засобу спостерігає чіткий стукіт і шум, що йде від колеса – маточини. Після кількох тисяч кілометрів пошкодження доріжки поширюється, верхній шар далі відлущується та знищується підшипник. Якщо симптоми будуть згладжені, пошкодження збільшується, оскільки відірвані частинки доріжки в поєднанні з мастилом діють як абразивні частинки, пошкоджуючи не тільки поверхню доріжки, а також і ущільнювач підшипника. Таким чином, всередину підшипника починає проникати волога та зовнішній бруд, що, зрештою, передчасно руйнує маточину. Аналогічні приклади та причини пошкоджень докладно описані в широкодоступній технічній літературі. Таким чином, механіки, здебільшого несвідомо, в разі недотримання правильної процедури монтажу, завдають собі та власникам автомобілів клопоту, пов'язаного з витратами на купівлю наступного підшипника, повторною його заміною, а також з додатковими витратами, зокрема і втраченим часом.

Підшипники з маточиною другого покоління в найбільш популярних моделях автомобілів таких марок, як Ford, Volvo або групи Volkswagen Audi, Skoda, необхідно точно запресувати з допомогою спеціальних інструментів, так званих знімачів, призначених для конкретного типу маточини. Застосування цих інструментів дає змогу легко замінити маточину без ризику пошкодження. Під час заміни маточини згідно з технологією ремонту слід діагностувати, що стало причиною необхідності заміни. Якщо це не був природний знос, необхідно діагностувати причину скороченого терміну служби маточини. При цьому слід звернути увагу на всі деталі й вузли, що працюють із маточиною, зокрема, поворотний кулак, диск, гальмівний супорт. Пошкоджені елементи потрібно замінити або виправити їхнє налаштування, наприклад, рульового управління, геометрії підвіски.
