Ремонт треснувшего блока двигателя внутреннего сгорания от специалистов "Компании Сперанца"

дата публікації: 2019.01.09

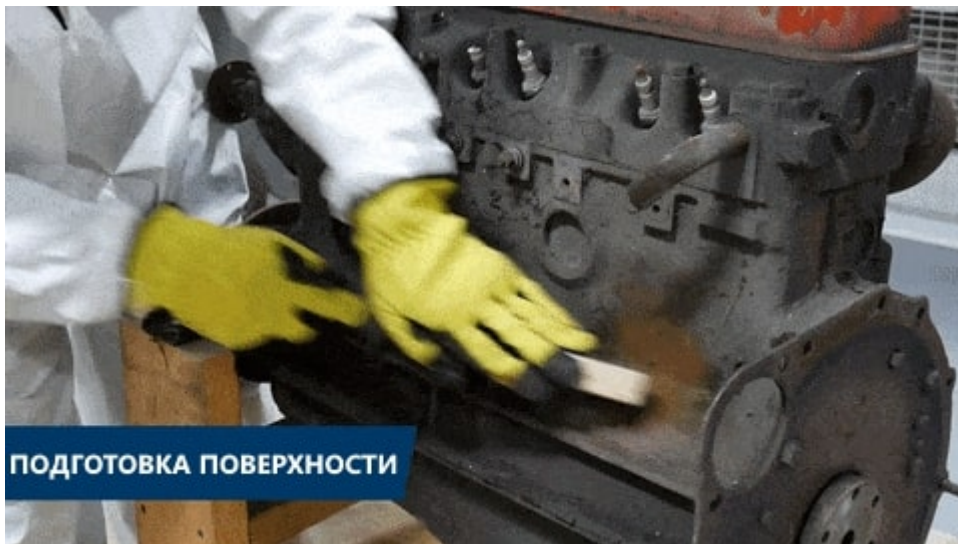
Шаг 1: Тщательно очистите зону ремонта. Удалите всю грязь, ржавчину и другие загрязняющие вещества

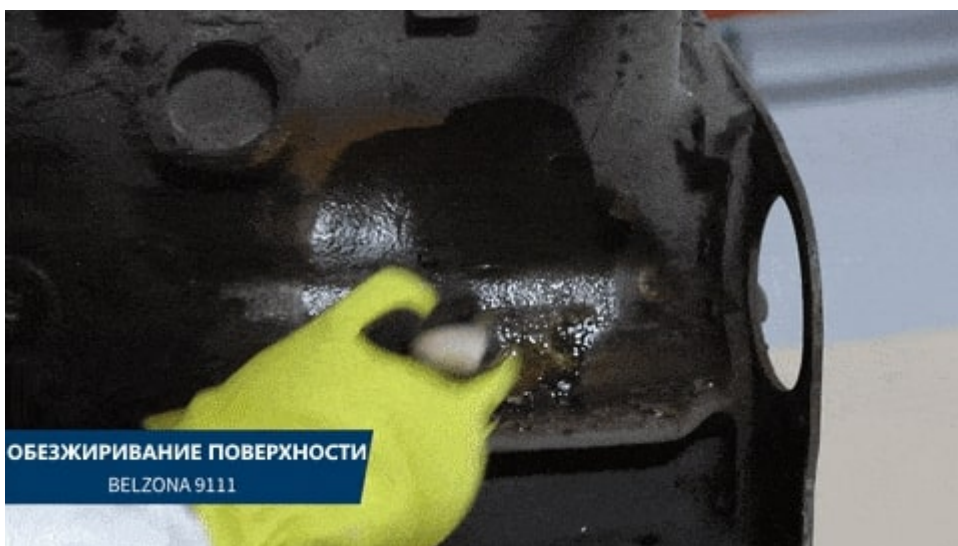
Шаг 2: Используйте Belzona 9111 (Очиститель / Обезжириватель) для обезжиривания зоны ремонта

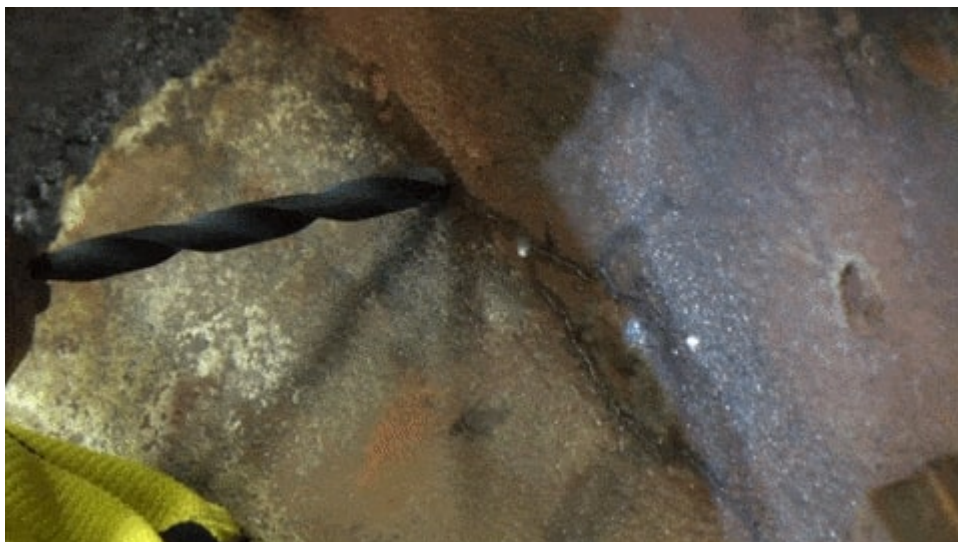
Шаг 3: Чтобы остановить трещины, просверлите отверстия диаметром 5 мм на концах трещины и по всей длине трещины с разрывом в 2,5 см, чтобы предотвратить дальнейшее её распространение

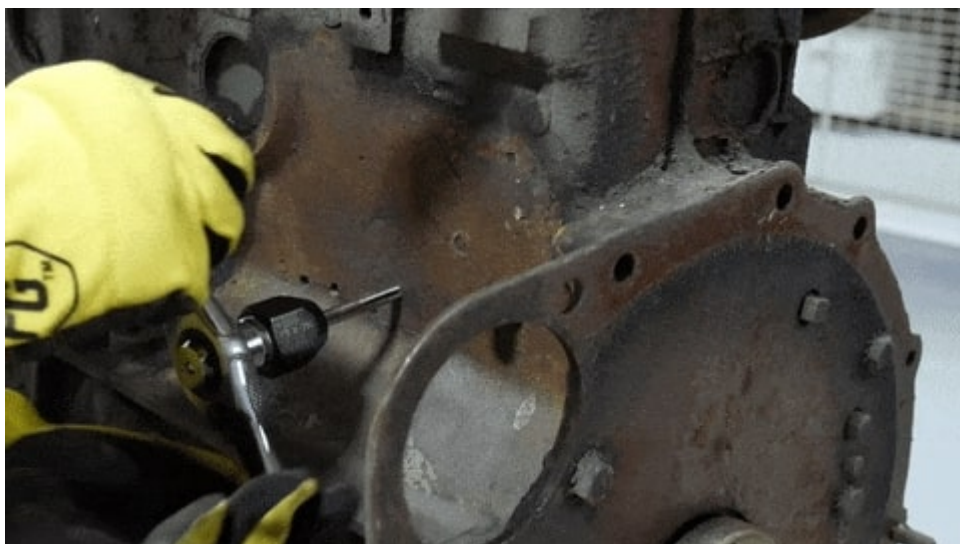
Шаг 4: Мечиком нарежьте резьбу в отверстиях

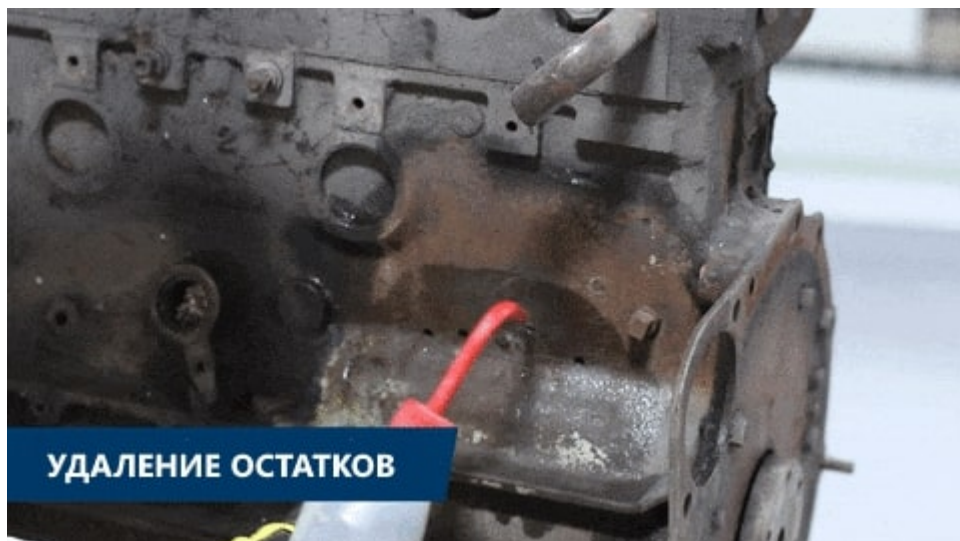
Шаг 5: Используйте Belzona 9111 (Очиститель / Обезжириватель) для удаления остатков грязи, чтобы сохранить зону ремонта в чистоте

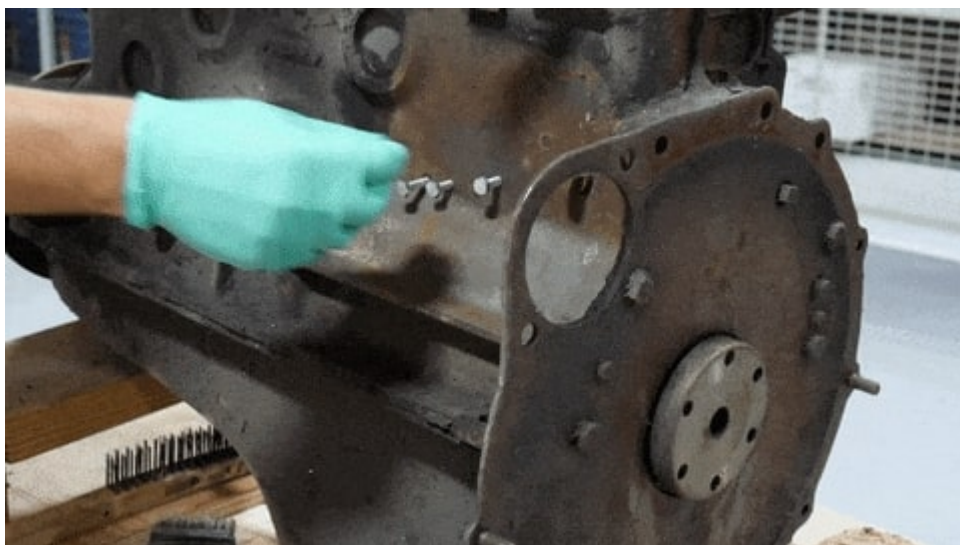
Шаг 6: Вставьте шпильки и вкрутите их в каждое отверстие

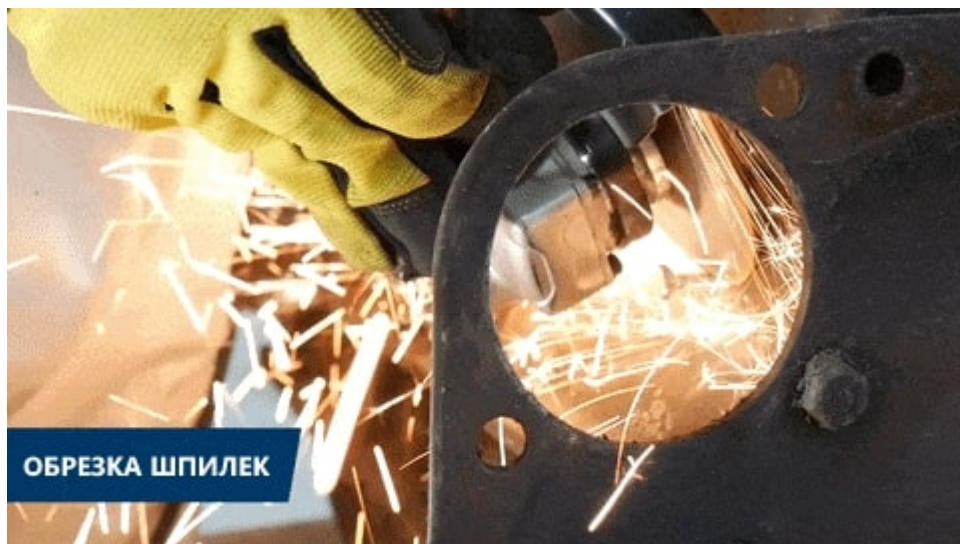
Шаг 7: Отрежьте шпильки заподлицо с корпусом

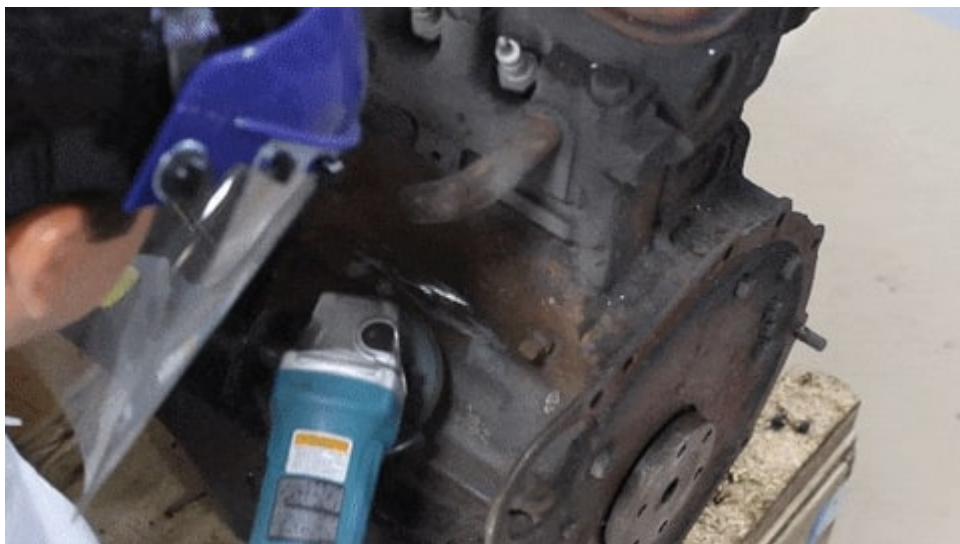
Шаг 8: Разделайте трещины с помощью шлифовальной машины

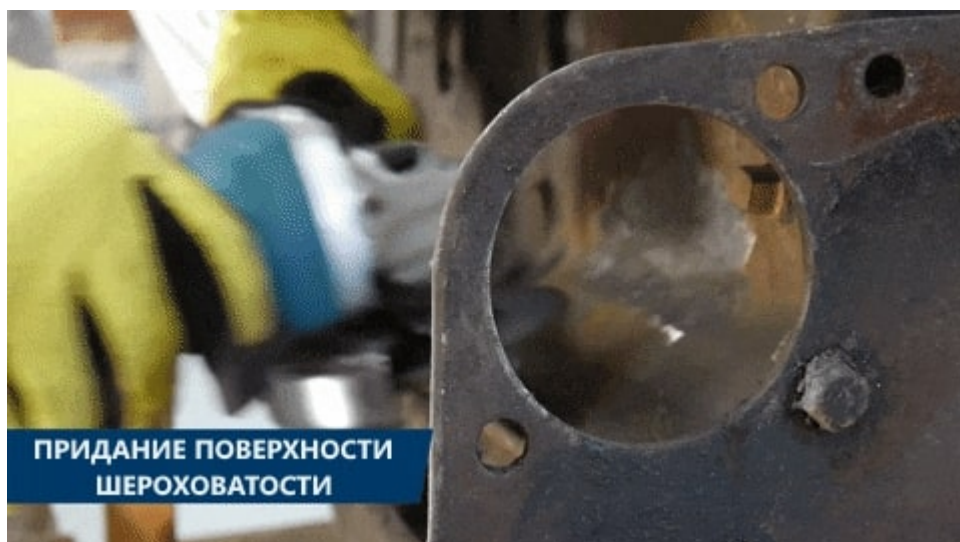
Шаг 9: Придайте шероховатость поверхности и обезжирьте область применения с помощью Belzona 9111

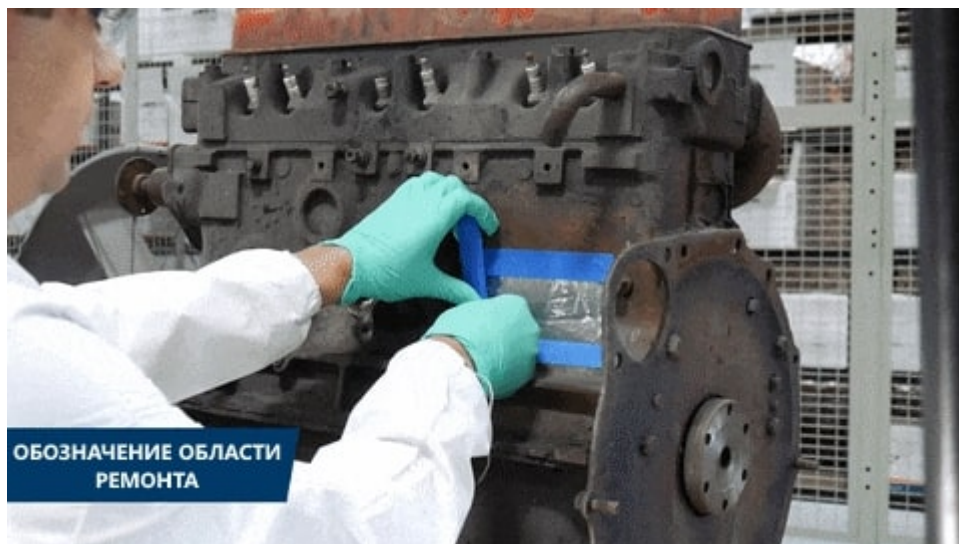
Шаг 10: Обозначьте область ремонта

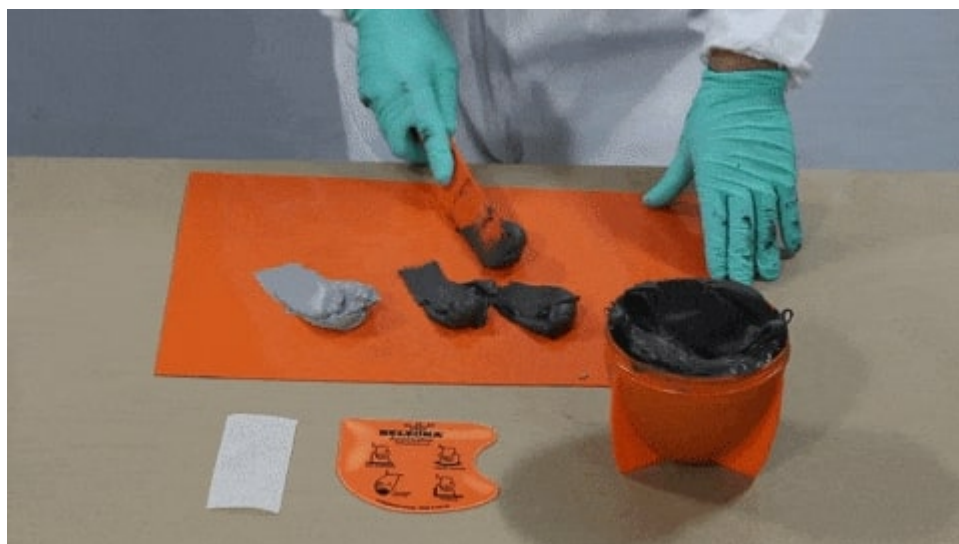
Шаг 11: Измерьте (пропорционально) полимерный материал Belzona 1111: 3 части Основы на 1 часть Отвердителя по объему и тщательно перемешайте их до получения однородной массы

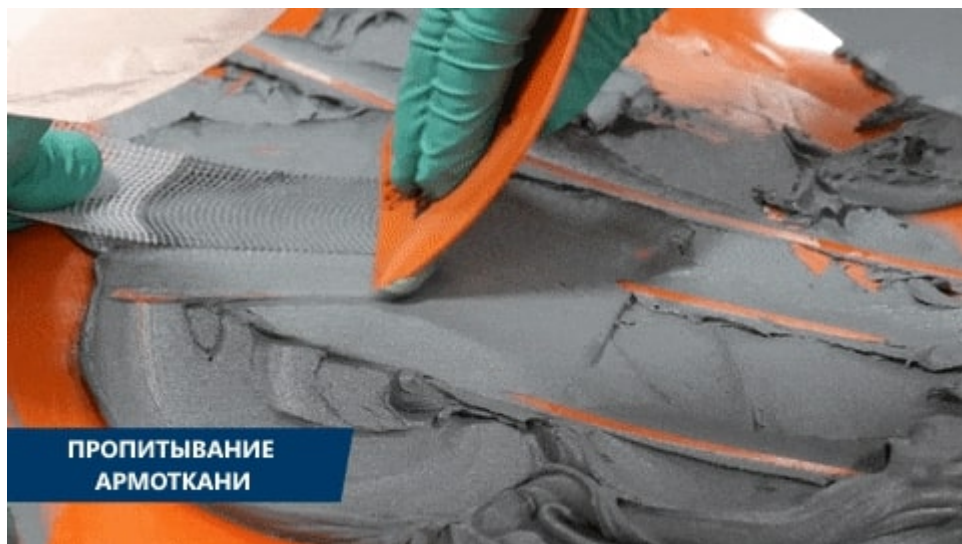
Шаг 12: Пропитайте подходящую длину Belzona 9341 (Армирующая лента) смешанным

продуктом *Belzona 1111*

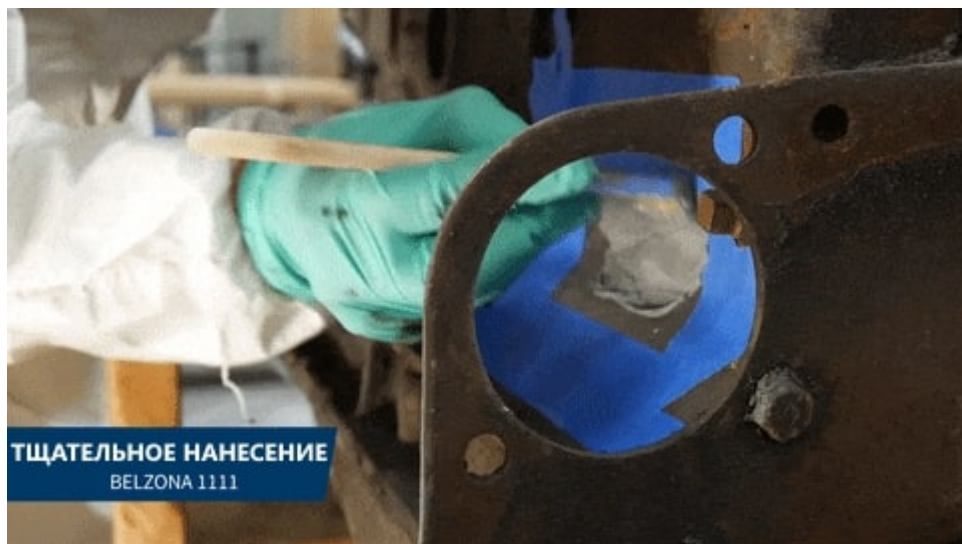
*Шаг 13: Нанесите тонкий слой смешанного продукта *Belzona 1111* на подготовленную область, вдавливая полимерный материал в профиль шероховатой поверхности*

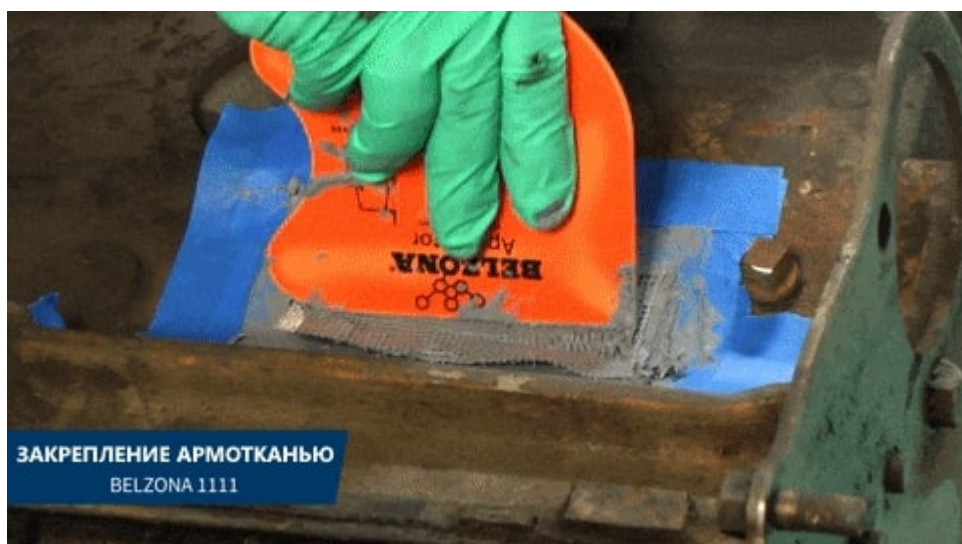
*Шаг 14: Поместите пропитанный кусок армирующей ткани *Belzona 9341* на весь периметр трещины, на ранее нанесенный на этот участок полимерный материал *Belzona 1111**

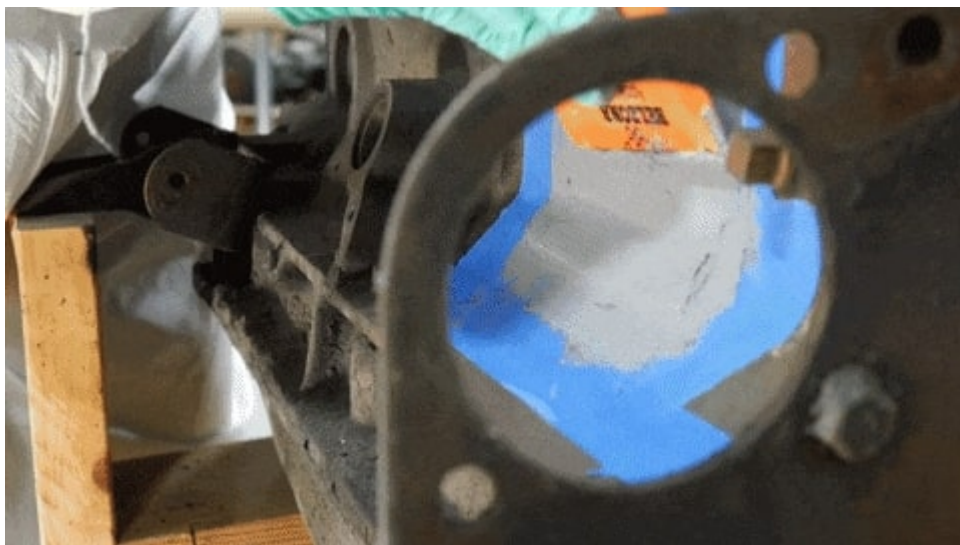
В завершении, нанесите дополнительно продукт Velzona, для того, чтобы полностью закрыть слой армирующей ткани и достичь максимальной прочности
