# febi: Слабка ланка

дата публікації: 2020.03.16

**Система ланцюгового приводу, яка з'єднує розподільний вал з колінчастим валом і приводить в рух інші компоненти двигуна, вже багато років доводить свою ефективність та працездатність, особливо у автомобілях BMW. Тим не менш, деяким двигунам притаманна спільна несправність, і двигун N47 є саме таким двигуном.**

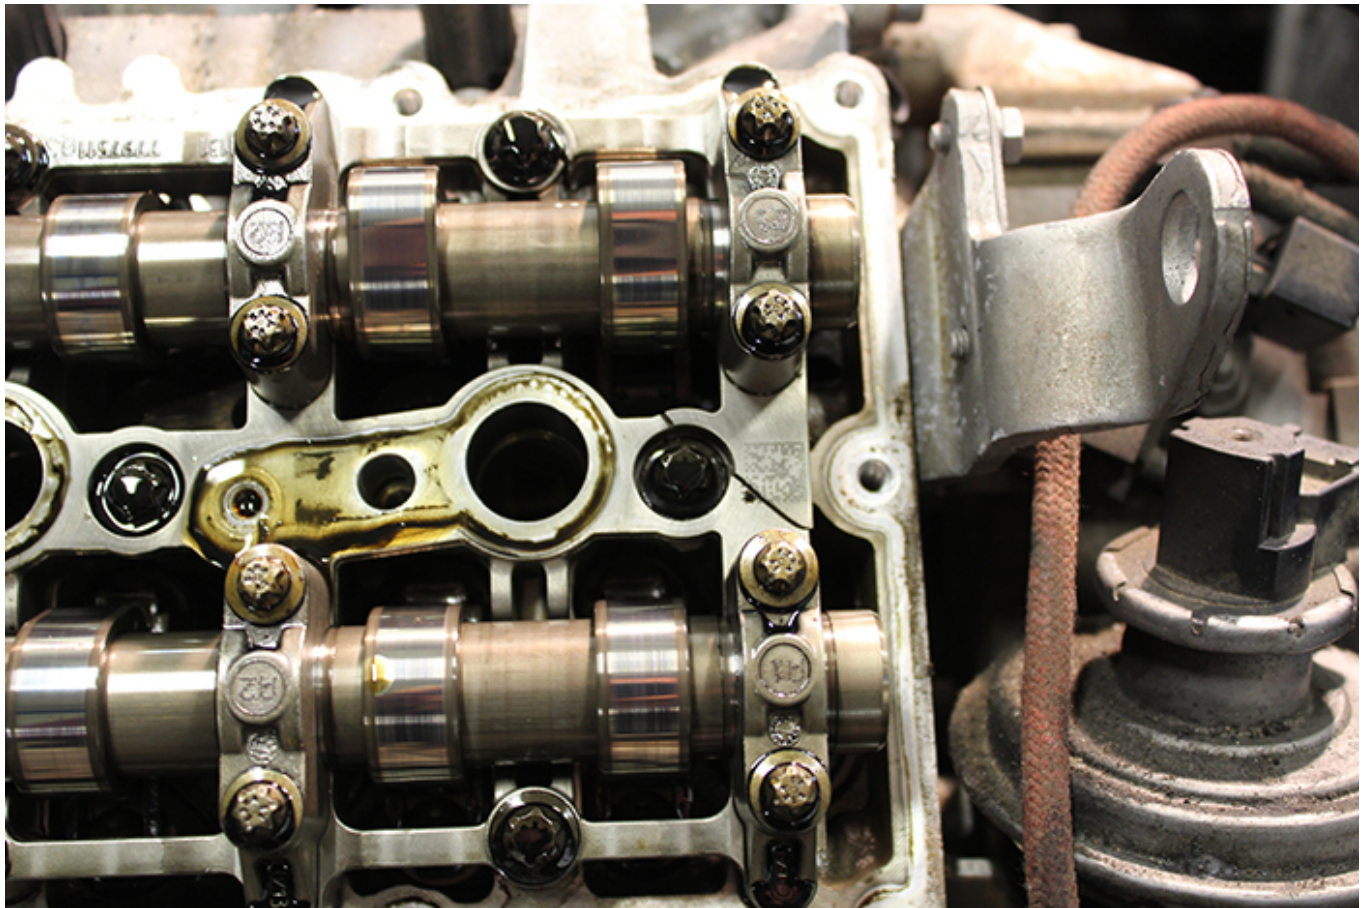
*Мал. 1*

У цій статті ми розглянемо випадок з автомобілем BMW E61 520d з пробігом 180,000 км, у якого раптово зупинився двигун, попередня причина несправності - вихід з ладу ланцюга ГРМ. Ланцюг ГРМ розташований у задній частині двигуна поруч із трансмісією, тому необхідно провести демонтаж двигуна для того, щоб отримати доступ та детально розглянути цей випадок. Після демонтажу двигуна було демонтовано клапанну кришку для пошуку пошкоджень. Ланцюг розподільного валу не було помічено, але після детального огляду його було знайдено у нижній частині корпусу ланцюгового приводу, крім того було виявлено п'ять зламаних коромисел.

На постелі розподільних валів було виявлено значну тріщину, яка вказує на те, що дуже значні сили були поглинуті компонентами механізму ГРМ. (Мал. 1) Зафіксувавши колінчастий вал в заданому положенні, були демонтовані зчеплення, маховик і піддон для більш детальної перевірки.

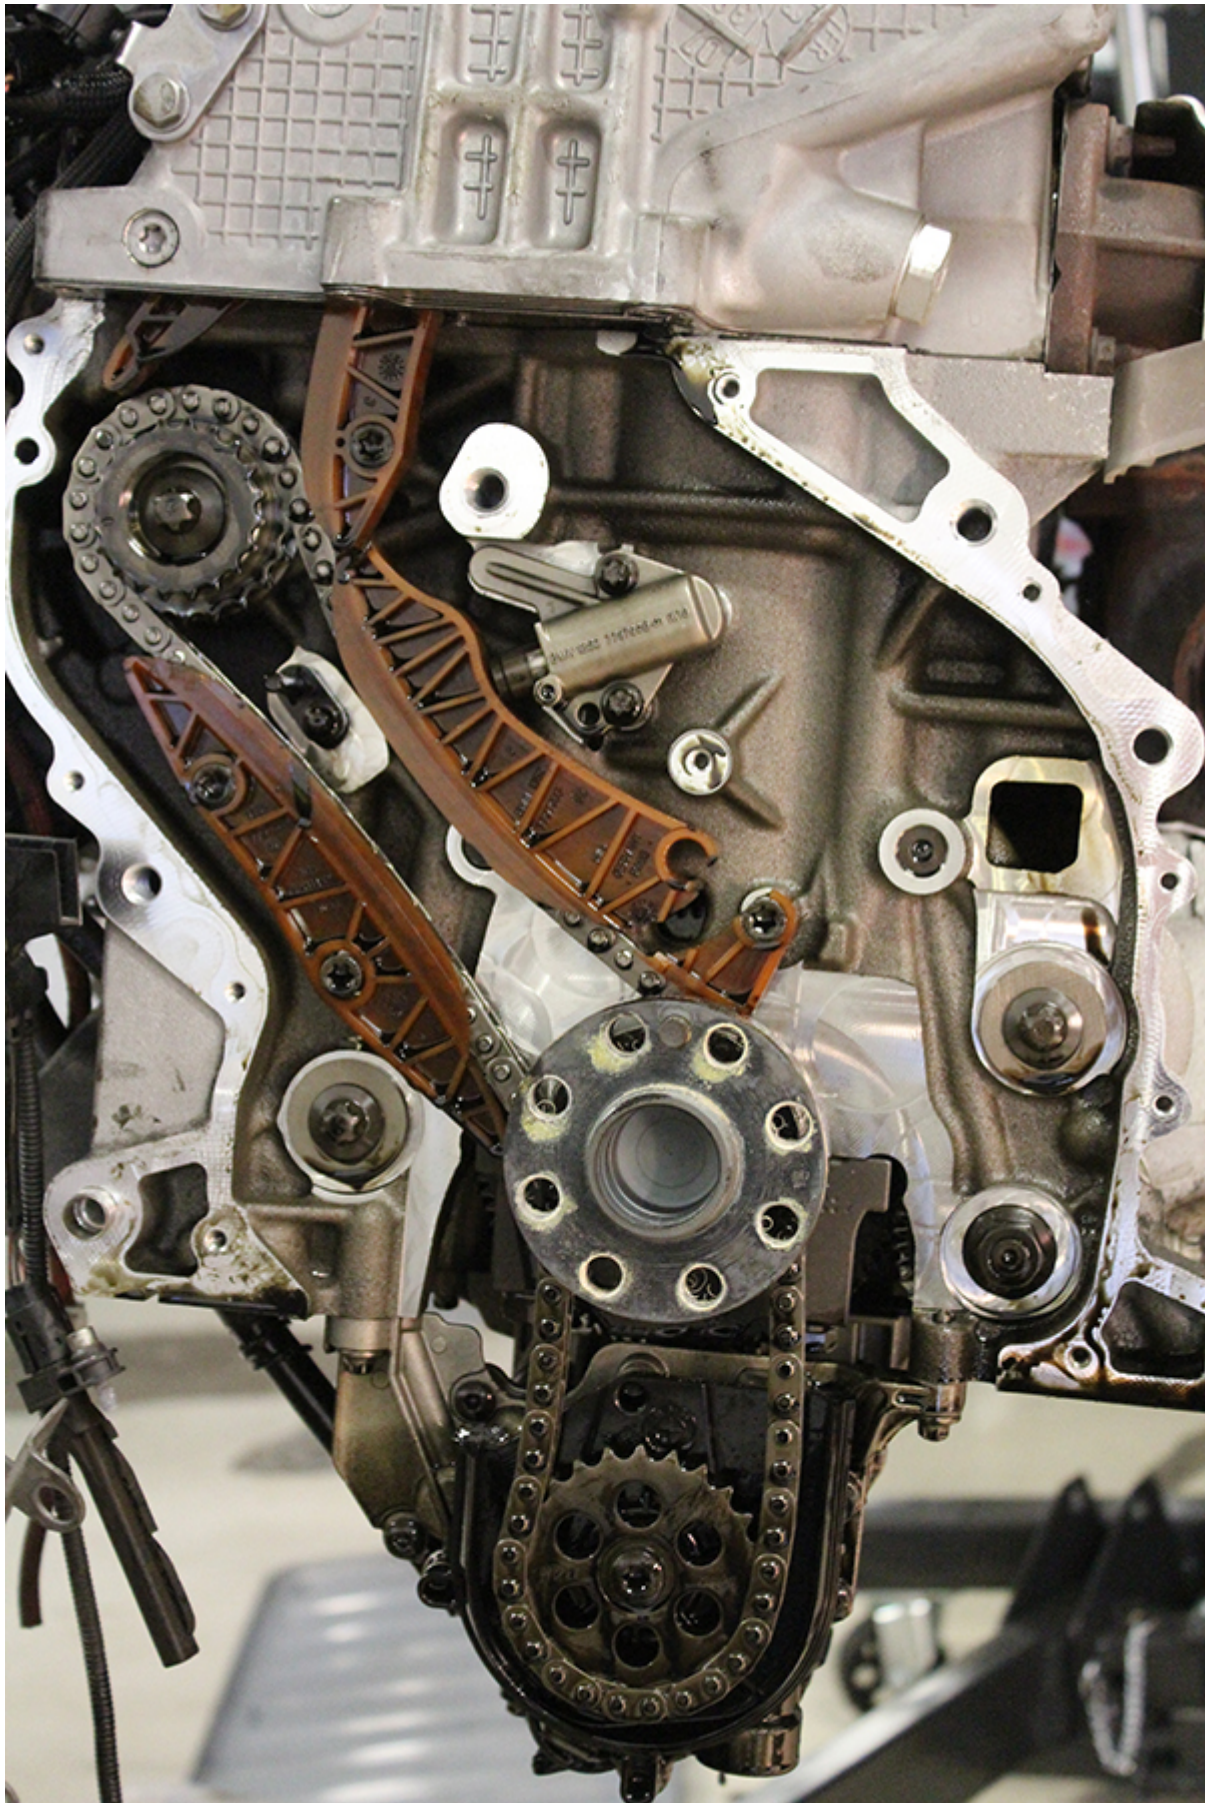
Мал. 2

Після демонтажу корпусу ланцюга ГРМ було виявлено подальші пошкодження. У верхнього ланцюга була зламана одна ланка, у шестерні паливного насосу високого тиску були зламані зубці, а також направляюча ланцюга була зламана. (Мал. 2) Наразі це є типовим прикладом виходу з ладу ланцюга ГРМ у двигунах N47. Необхідно було провести дуже ретельний огляд двигуна на предмет будь-яких інших пошкоджень. В цьому випадку впускний розподільний вал був заблокований, зігнутий і його заклинило у підшипниках, тому необхідно було робити заміну деталі.

Після ретельної перевірки двигуна було підготовлено всі запчастини для заміни. Під час заміни ланцюга ГРМ дуже важливо зробити заміну абсолютно всіх компонентів ланцюгового механізму, без будь-яких виключень, бо якщо не замінити певні компоненти, це може призвести до дуже значних наслідків у роботі двигуна.

У комплекті ланцюга ГРМ 102040 від febi для цього двигуна є всі необхідні компоненти для ремонту. У комплект входять верхній і нижній ланцюги, направляючі ланцюгів, натягувачі та шестерні для паливного насоса впорскування і розподільних валів, а також масляні форсунки для нижнього ланцюга.
