Досліджуємо стук в підвісці Mercedes ML W164 / GL X164

дата публікації: 2020.03.31

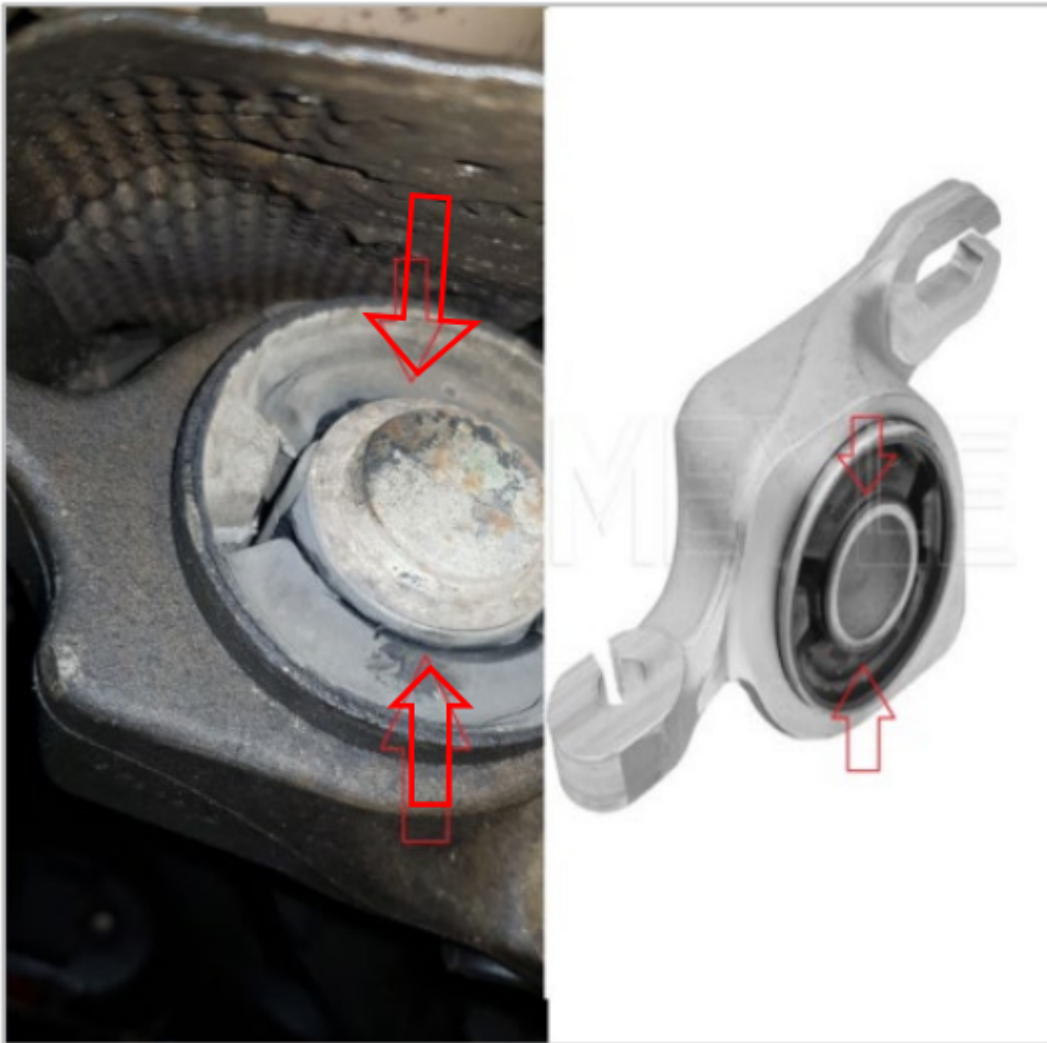
Фото 1.

- під час руху по гарній дорозі ніякого шуму чи стуку не виникало;
- на нерівній дорозі, з короткими і сильними поштовхами час від часу з'являвся стукіт. Зміна налаштування висоти кліренсу та переключання режимів «спорт/ комфорт» не впливала на шуми;
- на поганій дорозі з вибоїнами стукіт з'являвся частіше і був гучнішим, при цьому зміна висоти та режимів теж не впливали на шум;
- чувся стук в кермовому механізмі нерухомого автомобіля при короткому повороті керма;
- рейка рульового механізму мала люфт, що міг спричиняти стукіт;
- втулка поперечного важеля була розтріснута, що теж могло спричиняти стукіт у підвісці. (фото 1.)

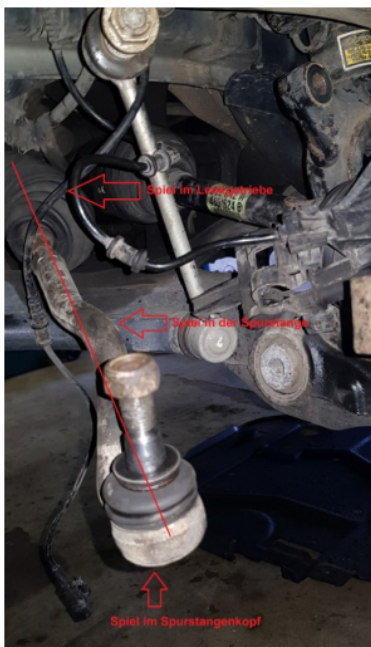
Фото 2.

1. Дефекти кермової рейки, кермових тяг, наконечників (фото 2)

Перевірка: В нерухомому авто поверніть кермо вправо-вліво, чи чути при цьому «кляцання»? Посмикайте кермову тягу, зауважте, чи є люфт в кермовій рейці.

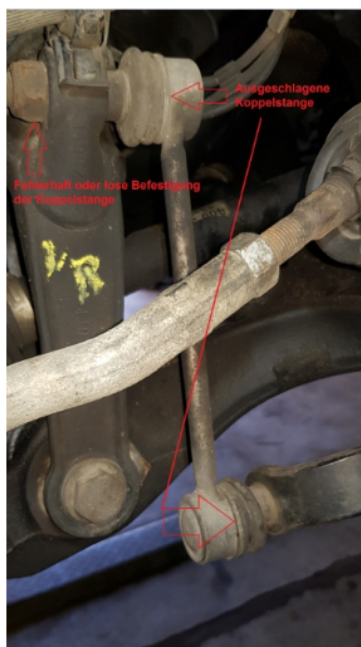
Фото 3.

2. Дефекти стабілізатора, з'єднувальних тяг та втулок (фото 3)

3. Дефект тяги стабілізатора (фото 3, 4)

Перевірка: Перевірте монтажною наявність люфтів.
Перевірте моменти затягування кріплення та зазор між втулками та стабілізатором у навантаженому - в робочому «К0»-положенні та розвантаженому.

Перевірка: Перевірте монтажною люфти в шарнірах.
Перевірити монтажні місця на пневмомодулі та стабілізаторі.

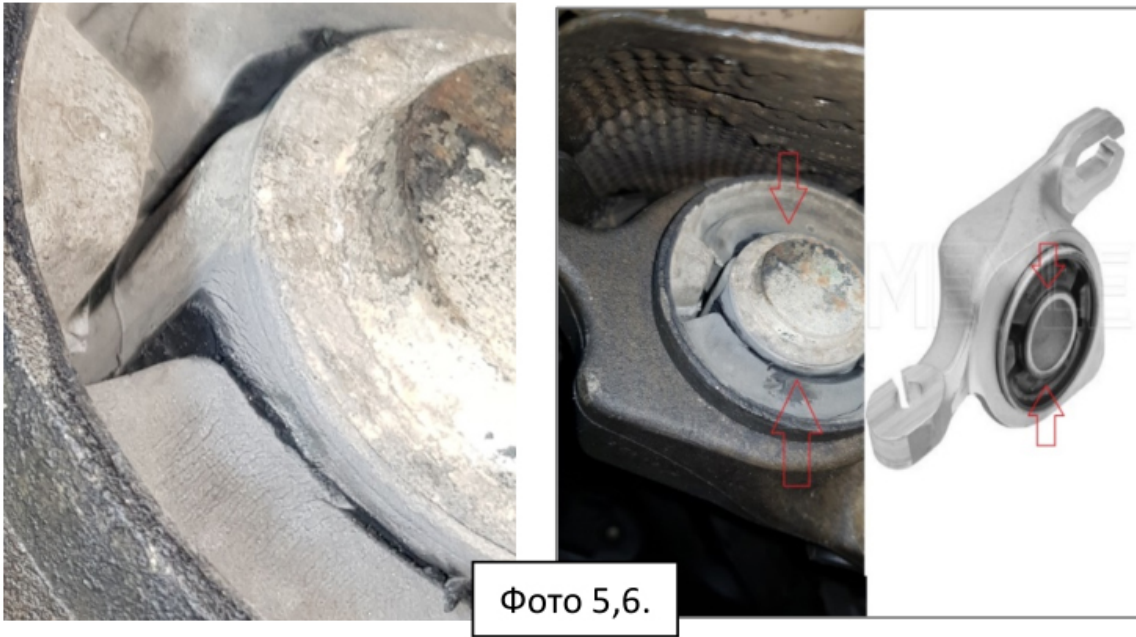
Фото 5,6.

4. Знос або пошкодження гумово-металевих втулок важеля підвіски (фото 5,6)

Перевірка: Оглянути стан та перевірити наявність люфтів у підшипнику.

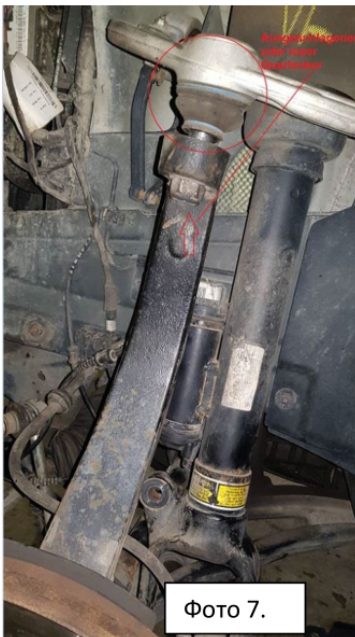
5. Знос або пошкодження кульових опор важеля підвіски (фото 7)

Перевірте: Оглянути стан та перевірити наявність люфтів монтажною.

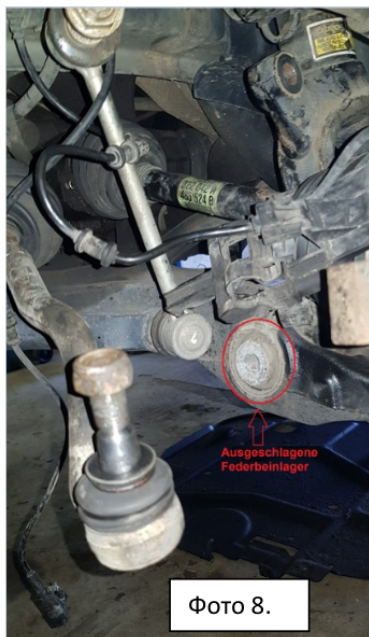
6. Знос або пошкодження втулок кріплення амортизаторів у важелях підвіски (фото 8)

Перевірка: Оглянути стан та перевірити люфт.

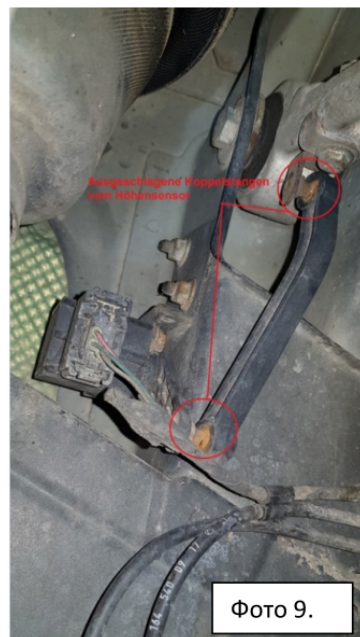
7. Знос або пошкодження шарнірів тяги датчика висоти/рівня (фото 9)

Перевірка: Оглянути стан та перевірити наявність люфтів.
