# Golf VI: деренчання під час руху на 1800-2900 об/хв

дата публікації: 2025.04.07

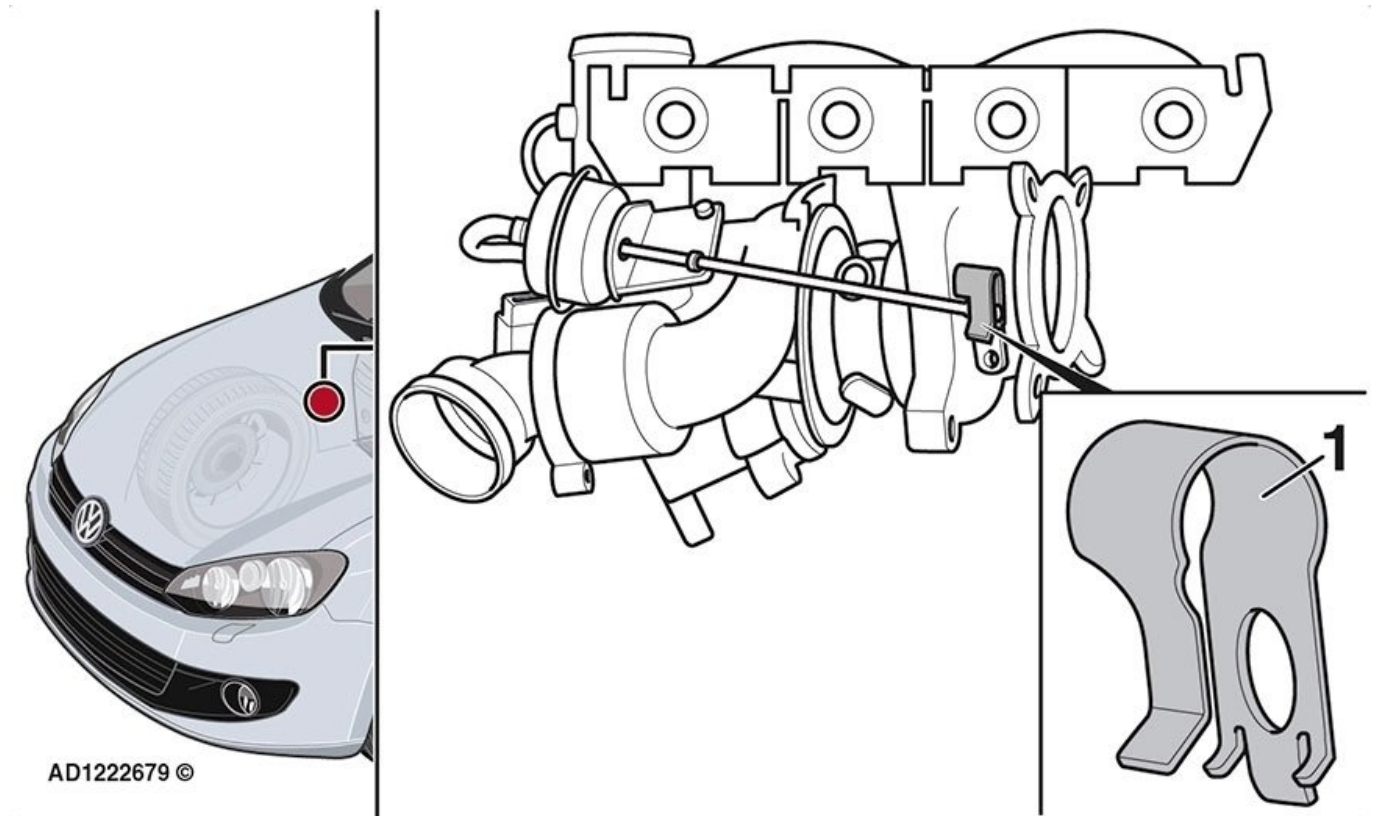
**Відповідь:** Нам відомо, що кілька моделей Volkswagen з кодами двигунів CCZA/CCZB/CCZC/CCZD мають проблему з описаним шумом. Його причиною є надмірний зазор між штовхачем клапана керування тиском наддуву та важелем заслінки випускного колектора. Встановіть пружинний затискач на штовхач клапана регулювання тиску наддуву (рис. 1.1). Після завершення ремонту виконайте тестову поїздку, щоб переконатися, що несправність усунуто.
