# Поради від Autodata: Opel Insignia - витік оливи на один з приводних валів

дата публікації: 2025.10.13

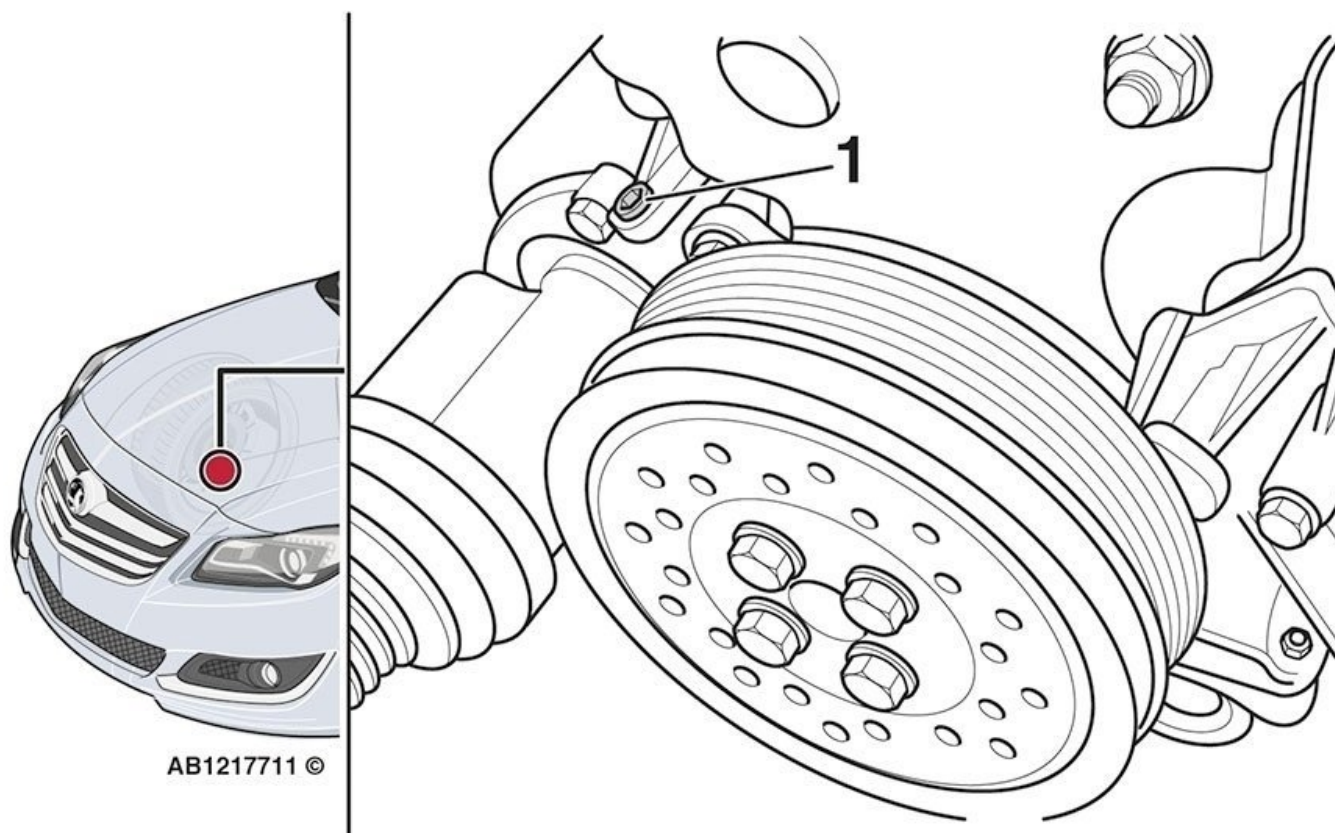
**Питання:** Автомобіль Opel Insignia 2.0 CDTi 2015 року випуску в нашій автомайстерні має проблему з витіком оливи з передньої частини двигуна. Олива потрапляє на один із приводних валів і розбризкується, через що складно визначити джерело витіку. Будь ласка, допоможіть.

**Відповідь:** Ми знаємо про проблему витіку оливи в цій моделі автомобіля. Її причиною є неправильний момент затягування заглушки оливного насоса двигуна. Зніміть заглушку оливного насоса двигуна. Встановіть нову заглушку і затягніть її вручну (рис.). Затягніть її з моментом затягування 15 Нм. Після досягнення належного моменту затягування перевірте положення заглушки оливного насоса. Вона встановлена правильно, якщо її верхня частина злегка виступає або прилягає до поверхні корпусу оливного насоса двигуна.
