# Поради від Autodata: поломки Subaru WRX, Jaguar XF, Audi A6

**Autodata, провідний постачальник технічної інформації для авторемонтної галузі, пропонує перевірені рішення для поширених проблем автомобілів.**

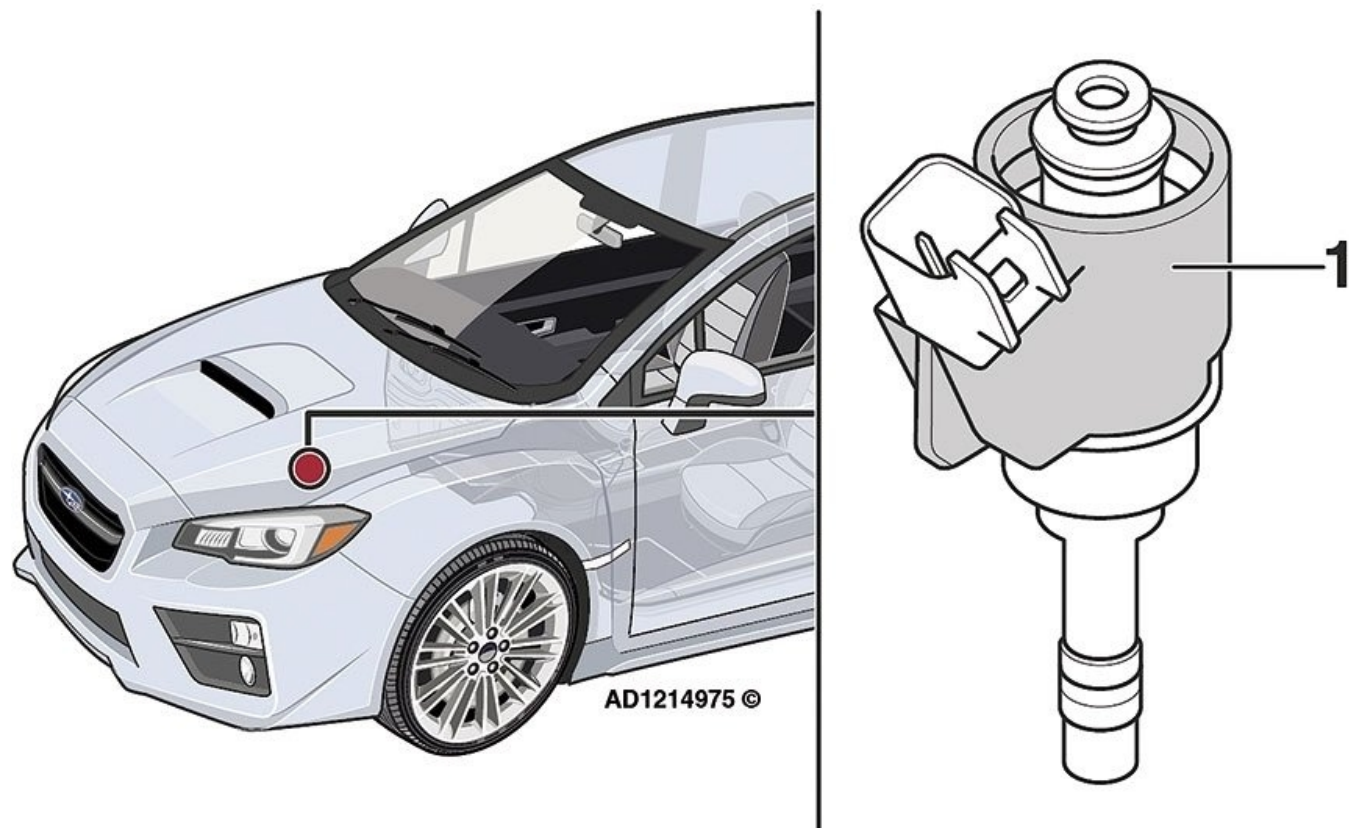
**Subaru WRX - горить попереджувальний індикатор несправності двигуна, коди несправностей зберігаються**

**Запитання:** Клієнт скаржиться, що в його автомобілі Subaru WRX 2014 року горить попереджувальний індикатор несправності двигуна. У пам'яті ЕБУ записано кілька кодів, пов'язаних із паливною системою. Це вже другий раз, коли автомобіль приїжджає до нас з такою ж проблемою.

**Відповідь:** Нам відома проблема, що виникає в моделях Subaru з бензиновими двигунами з прямим уприскуванням. Її причиною є потрапляння води до форсунок. Встановіть нові клапани форсунок із захисним гумовим чохлом (рис. 1). Видаліть коди несправностей. Після завершення ремонту виконайте пробну поїздку, щоб переконатися, що несправність усунена.

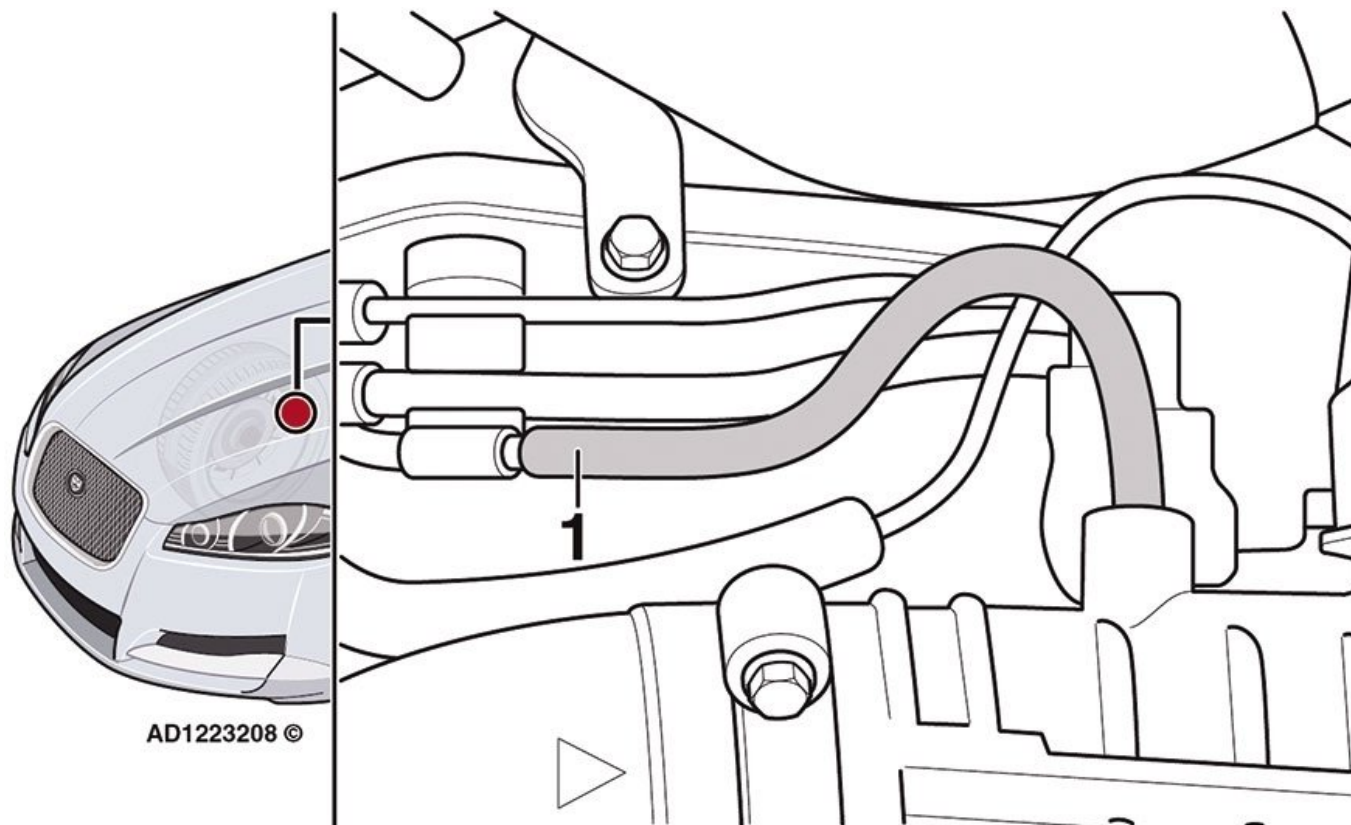
**Jaguar XF - надмірне димлення у вихлопній системі**

**Запитання:** У нашій майстерні знаходиться Jaguar XF 2012 року випуску з 3,0-літровим дизельним двигуном, і його власник скаржиться на надмірну кількість диму, що виходить з вихлопної системи під час руху. Ми підозрюємо, що пошкоджений турбокомпресор, але ми не хочемо його замінювати, оскільки це дорого. Чи стикалися ви коли-небудь з такою проблемою раніше?

**Відповідь:** На основі описаних симптомів нам здається, що несправність пов'язана з пошкодженням внутрішнього ущільнювального кільця вторинного турбокомпресора. Ця несправність стосується декількох моделей Jaguar з 3,0-літровими дизельними двигунами. Встановіть новий вторинний турбокомпресор. Очистіть накопичення оливи зі шлангів турбокомпресора. Встановіть новий обхідний шланг охолоджувача турбокомпресора (рис. 1.1). Проїдьте на автомобілі зі швидкістю не менше 50 км/год протягом не більше 20 хвилин, щоб випалити залишки оливи. Розганяйтеся кілька разів до 1500-3500 об/хв

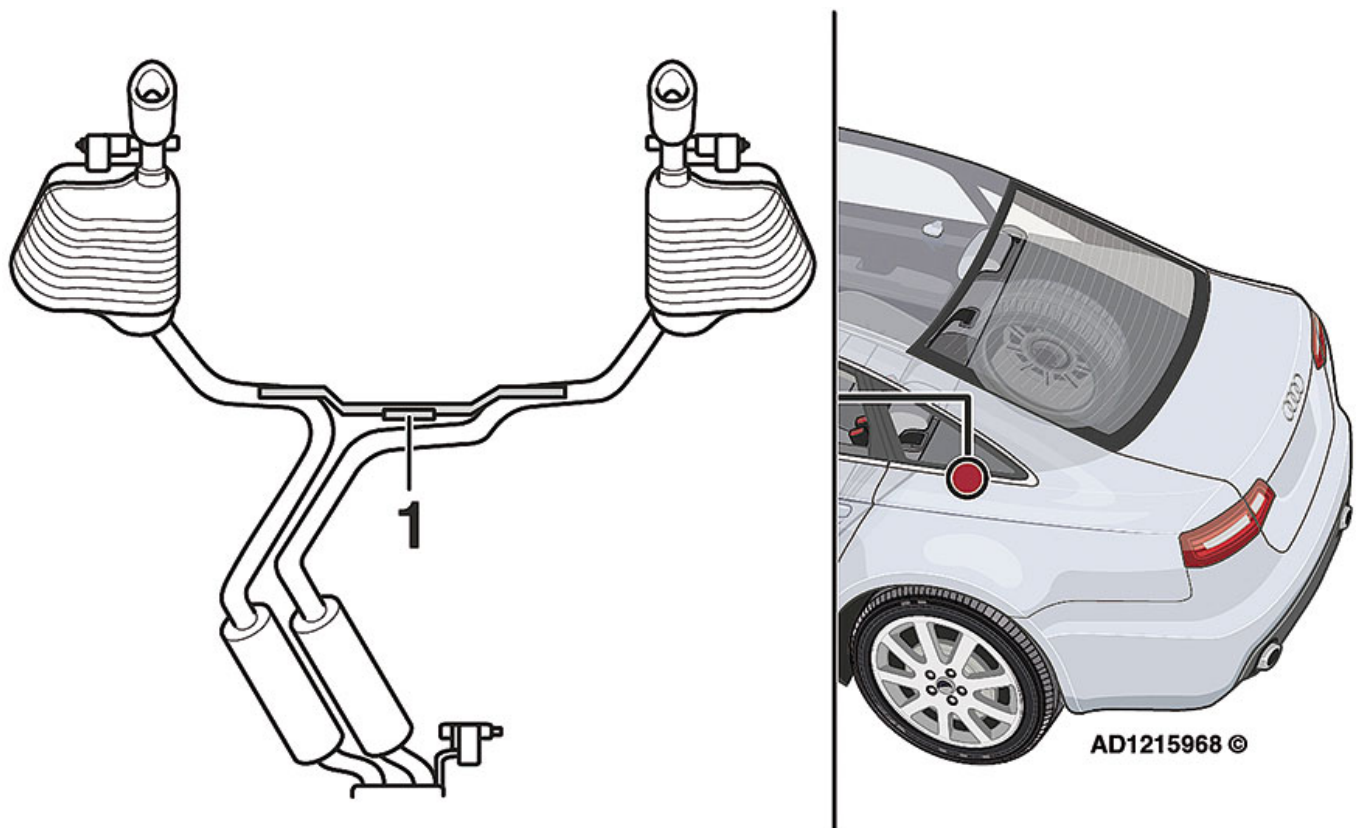
**Audi A6 - стукіт з задньої частини автомобіля під час руху**

**Питання:** У Audi A6 2.0 TDI 2010 року випуску нашого клієнта під час руху чути стукіт з задньої частини автомобіля. Ми виявили, що проставка вихлопної системи між глушниками пошкоджена в місці зварного з'єднання. Ми її відремонтували, і під час пробної поїздки все працювало добре. Вже через кілька місяців автомобіль повернувся до майстерні з тією ж проблемою. Чи можете ви щось порадити?

**Відповідь:** Так, ми вже стикалися з описаною проблемою в моделях A6 з двигуном 2,0 TDI. Проставка вихлопної системи потрібна тільки під час першої установки вихлопної системи. Якщо вихлопну систему було встановлено правильно, проставка більше не потрібна. Просто зніміть її (рис. 3).
