# Blue Print: Заміна зчеплення на Audi A4

Автомобіль у цій статті – Audi A4 Avant B7 2.0 TDi 2008 року випуску, оснащений передньопривідною 6-ступінчастою КПП 01X. Як повідомили, у транспортного засобу було помічено тремтіння зчеплення в холодному стані та звуки деренчання, які доносились із зони трансмісії. Для подальшої роботи необхідно демонтувати трансмісію та перевірити зчеплення та маховик, щоб повністю діагностувати несправність та усунути її.

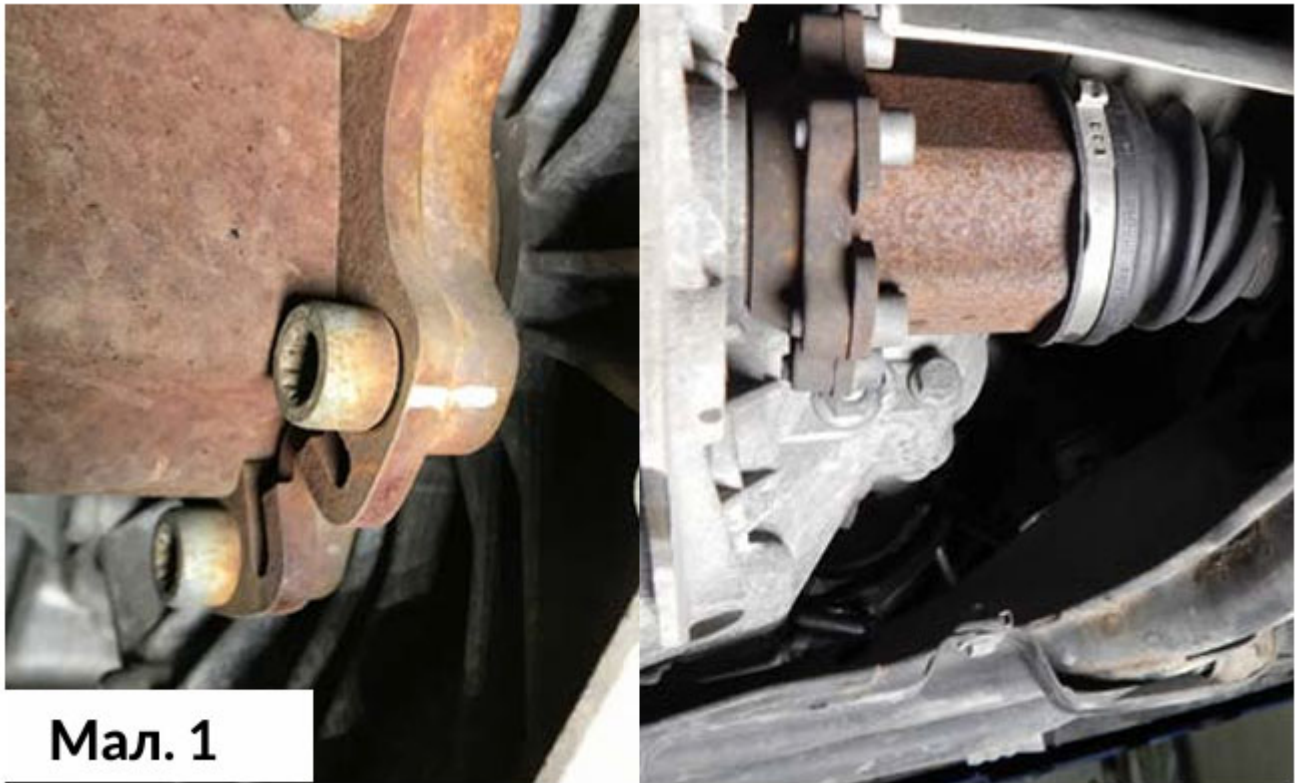
**Мал. 1**

Теплозахисний екран (над правим привідним валом) був знятий. Необхідно занотувати початкове положення кожного болта кріплення привідного валу до того, як їх буде відкручено. Після цього їх можна відкласти в сторону. (Мал. 1)

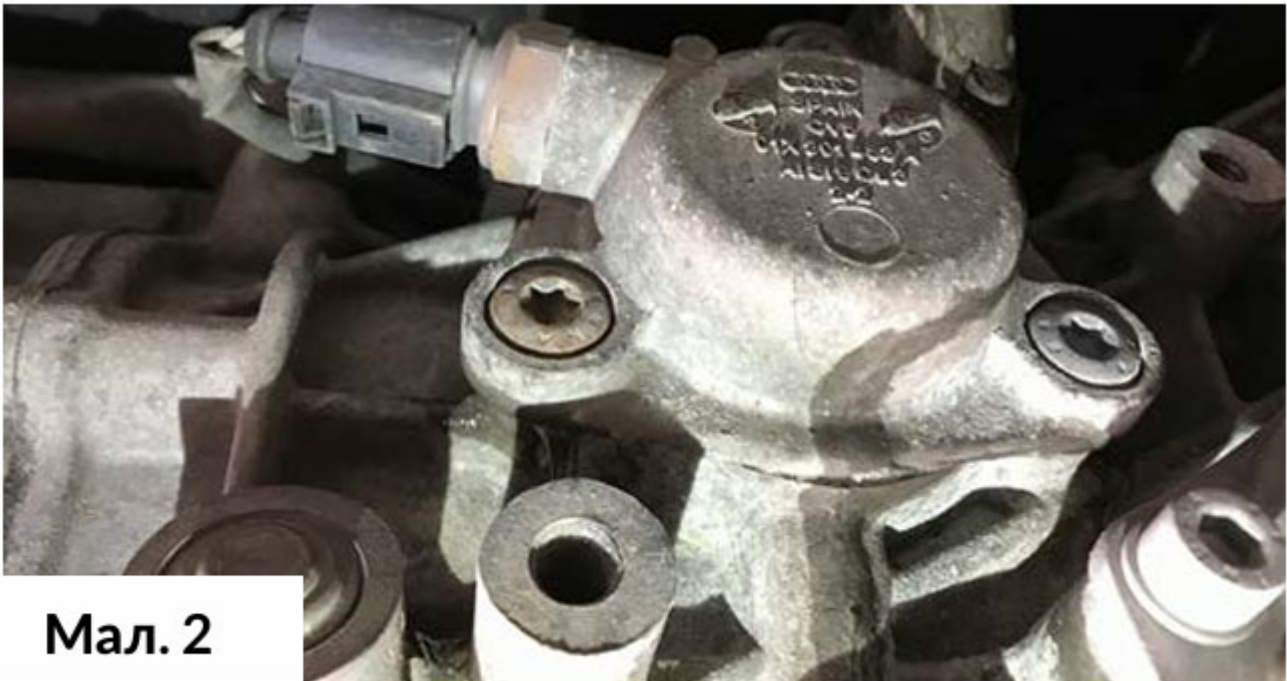
**Мал. 2**

З правого боку КПП розташований вимикач лампи заднього ходу. Джгут проводів було від'єднано та відведено вбік. Над цим перемикачем розташований один кінець тяги важеля перемикачання передач. Стопорний болт був знятий і відкладений вбік. (Мал. 2)

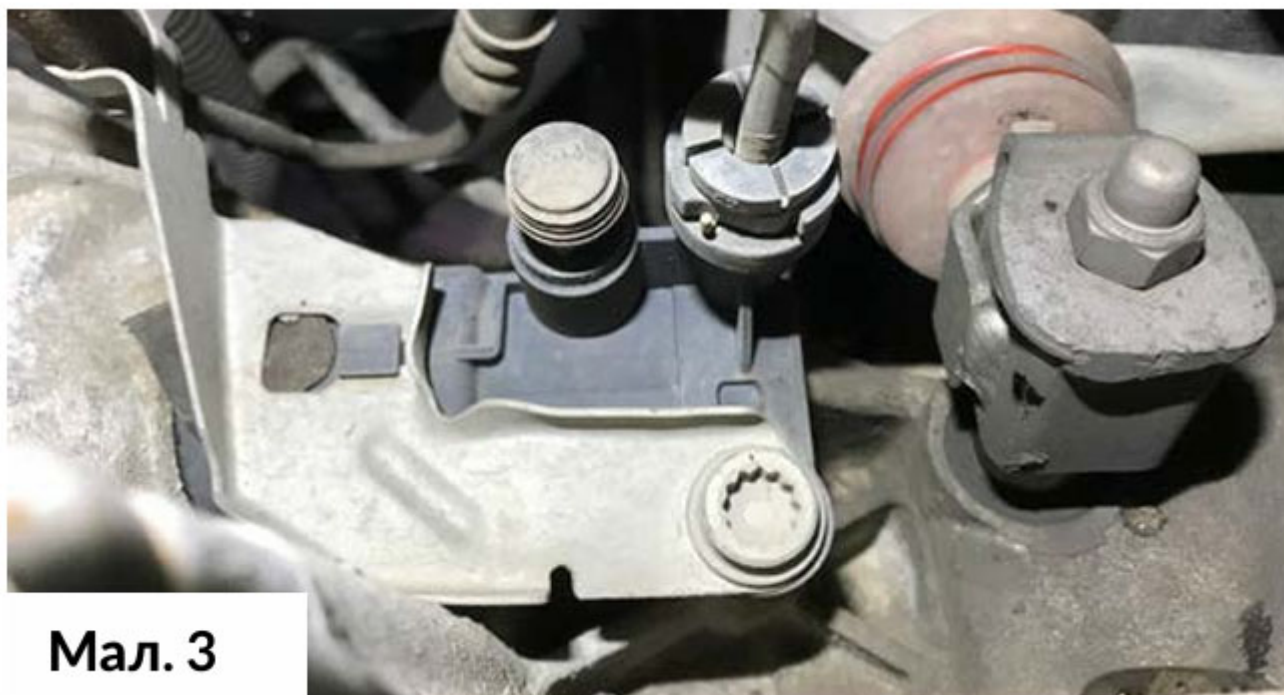
**Мал. 3**

З лівої сторони розташований робочий циліндр зчеплення та інший кінець тяги перемикачання передач. На робочому циліндрі закріплений гідравлічний шланг. Шланг від'єднали від робочого

циліндра, а його кінець був закритий для недопущення проникнення сміття. Потім відкрутили та зняли кріпильну гайку тяги перемикавання передач. (Мал. 3)

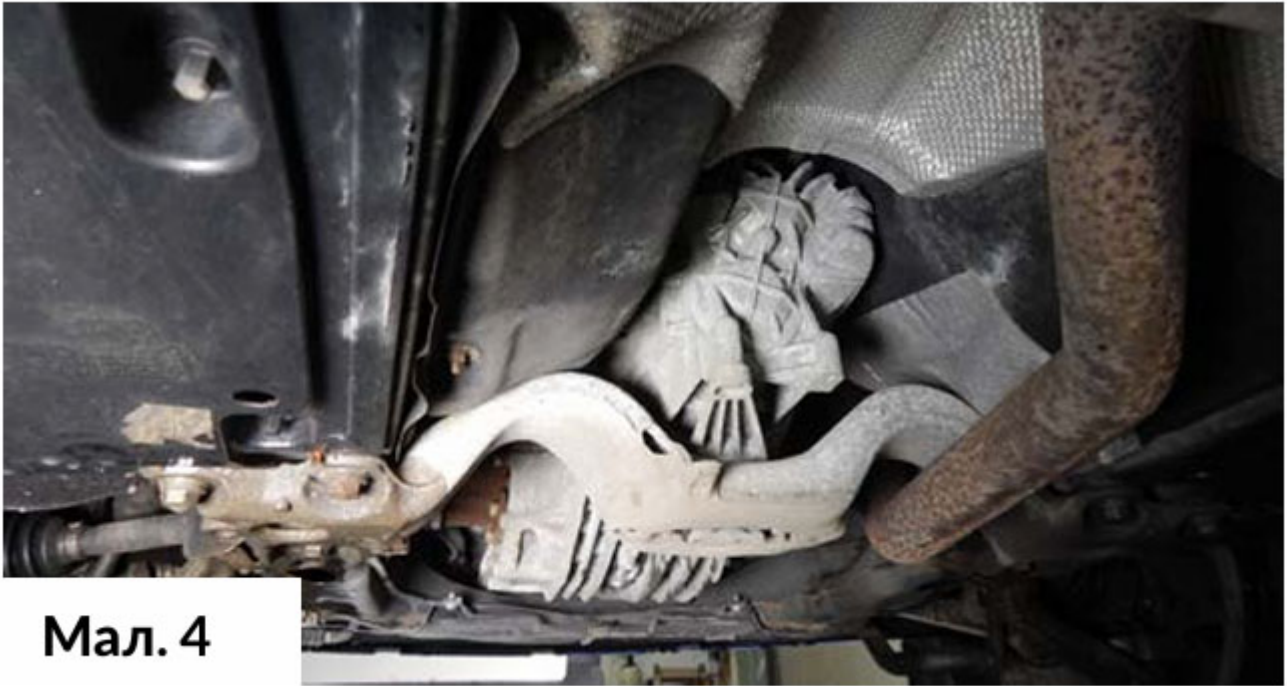
**Мал. 4**

**Важлива порада:** щоб виконати цю операцію необхідно опустити вихлопну трубу, для цього треба від'єднати її від колектора або демонтувати кріплення вихлопної труби (розташоване посередині вихлопної труби), щоб залишити достатньо простору між вихлопною трубою та кузовом автомобіля. (Мал. 4)

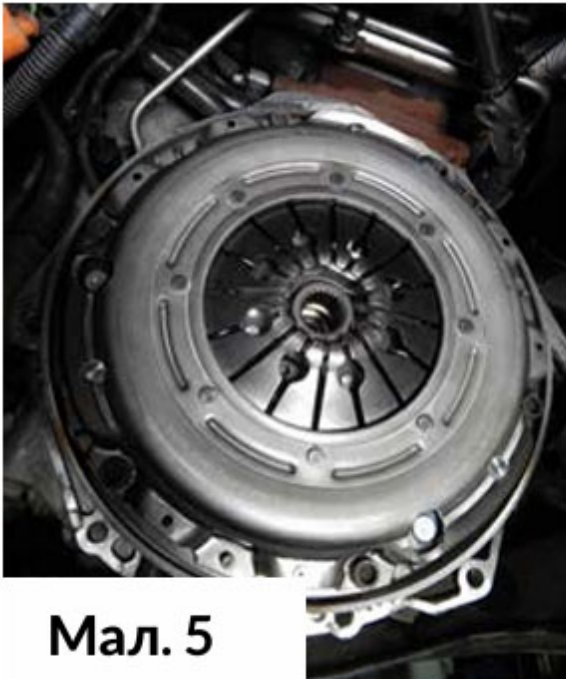
**Мал. 5**

Після демонтажу, маховик був зафіксований, щоб зупинити обертання двигуна. Оригінальне зчеплення з функцією саморегулювання та двомасовий маховик були відкручені та демонтовані для перевірки. Поточний пробіг автомобіля складає 225,000 км. Спочатку перевірили маховик, де було виявлено посиніння на фрикційній поверхні. Це трапилось внаслідок впливу надлишків тепла, яке утворювалось зношеним диском зчеплення. Тож було здійснено перевірку маховика, але він також перевищив обмеження у 2,9 мм.

залишків тертя від попереднього зчеплення. Новий двомасовий маховик ADV183508 та кріпильні болти ADV183315 були встановлені на двигун разом з новим зчепленням. Потім усі болти були затягнуті відповідно до рекомендованого виробником значення моменту затягування, рівномірно та послідовно, перш ніж усі компоненти були правильно суміщені та закріплені. (Мал. 5)

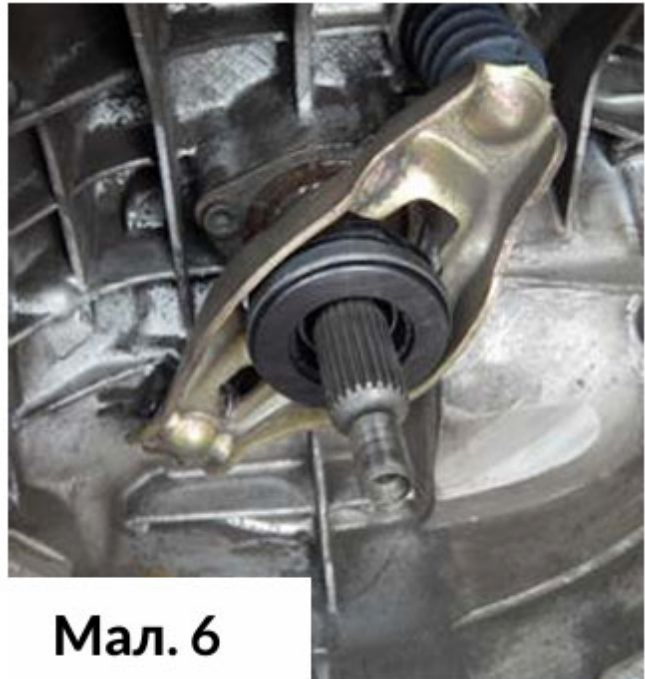
**Мал. 6**

Далі дійшла черга механізму вимкнення зчеплення, вижимний підшипник було знято з важеля вимкнення зчеплення – з віком та внаслідок тривалої експлуатації він зносився та став сухим і шумним.

Перед встановленням коробки передач, був зібраний новий вижимний підшипник з важелем вимкнення, а потім встановлений з попередньо змащеними шарнірними точками для належної роботи. (Мал. 6)
