# Поради від Autodata: несправності Toyota RAV4, Fiat 500X, Range Rover Evoque

дата публікації: 2026.02.13

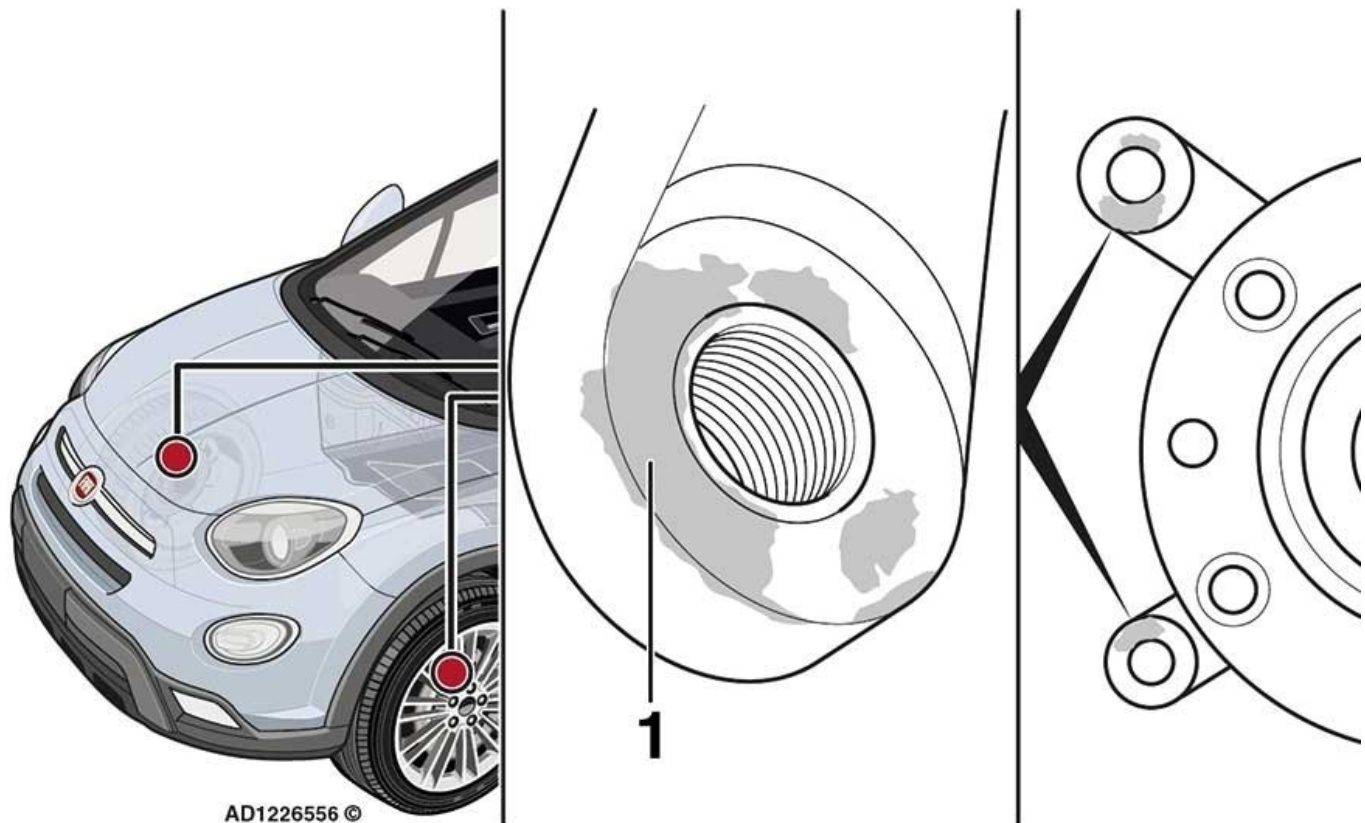
AD1226556 ©

**Fiat 500X - скрип передніх гальм під час гальмування на низьких швидкостях або під час зупинки**

**Запитання:** Один з наших клієнтів скаржиться на скрип передніх гальм у своєму Fiat 500X. Він з'являється під час руху на низькій швидкості при гальмуванні з легким поворотом керма або під час зупинки. Ми чули цей звук під час тестової поїздки, перевірили гальмівні колодки та диски - вони, здається, працюють нормально. Що може бути причиною цих звуків?

Проблема полягає в надмірній кількості фіксатора різьби, який витікає між кронштейном гальмівного супорта і шпилькою передньої осі, що призводить до їх неправильного з'єднання (фото 1.1). Викрутіть болти кріплення кронштейна гальмівного супорта. Ретельно очистіть поверхні контакту кронштейна гальмівного супорта і шпильки передньої осі. Вкрутіть нові болти кріплення. Перед монтажем нанесіть на них фіксатор різьби. Затягніть болти кріплення кронштейна гальмівного супорта у два етапи - етап 1: 5 Нм, етап 2: 165 Нм. Повторіть ці кроки для іншого боку. Після завершення ремонту слід виконати пробну поїздку, щоб перевірити, чи усунуто несправність.

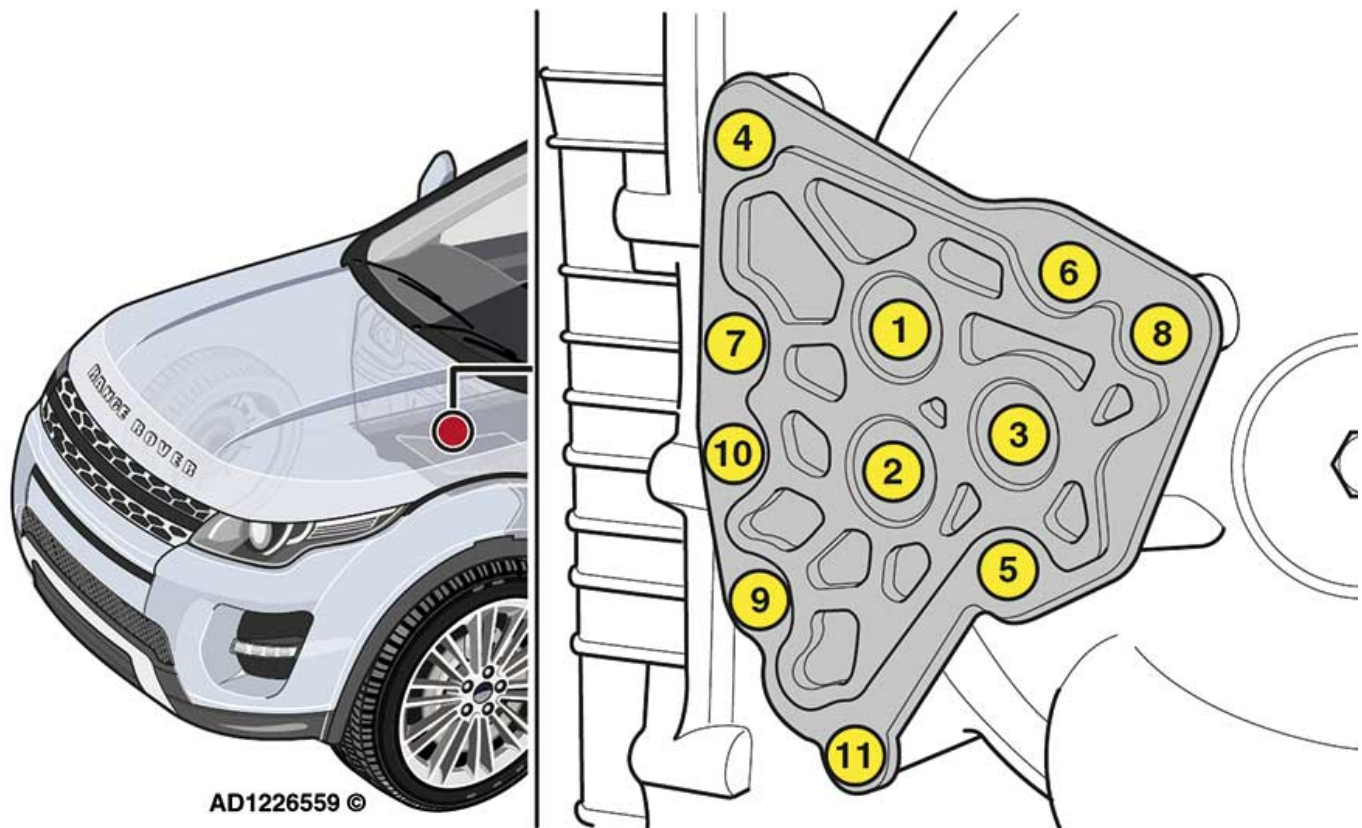
**Range Rover Evoque - некоректна робота перемикачів передач і нетипові звуки з коробки передач**

**Запитання:** Один з наших клієнтів, власник Range Rover Evoque 2015 року випуску, скаржиться на некоректну роботу перемикачів передач і нетипові звуки, що доносяться з коробки передач. Під час огляду автомобіля ми помітили низький рівень трансмісійної оливи, що, ймовірно, спричинено значним витоком. У автомайстерні нам не вдалося визначити причину витоку оливи.

**Відповідь:** Ми вже стикалися з описаною несправністю, яка стосується моделей Range Rover Evoque з кодом коробки передач 9HP48, виготовлених після 2014 року. Витік спричинений дефектною конструкцією ущільнення оливних каналів коробки передач. Зніміть ущільнення та болти кріплення плити оливних каналів трансмісії. Ретельно очистіть всі притискні поверхні. Встановіть нову версію ущільнення пластини оливних каналів коробки передач. Знову встановіть пластину оливних каналів за допомогою нових болтів кріплення і затягніть їх з відповідним моментом затягування (10 Нм). Зверніть увагу на порядок затягування болтів кріплення (фото 3). При необхідності долийте трансмісійну оливу в коробку передач. Після завершення ремонту виконайте пробну поїздку, щоб перевірити, чи усунена несправність.
