Заміна зчеплення на Volkswagen Passat

дата публікації: 2026.02.23

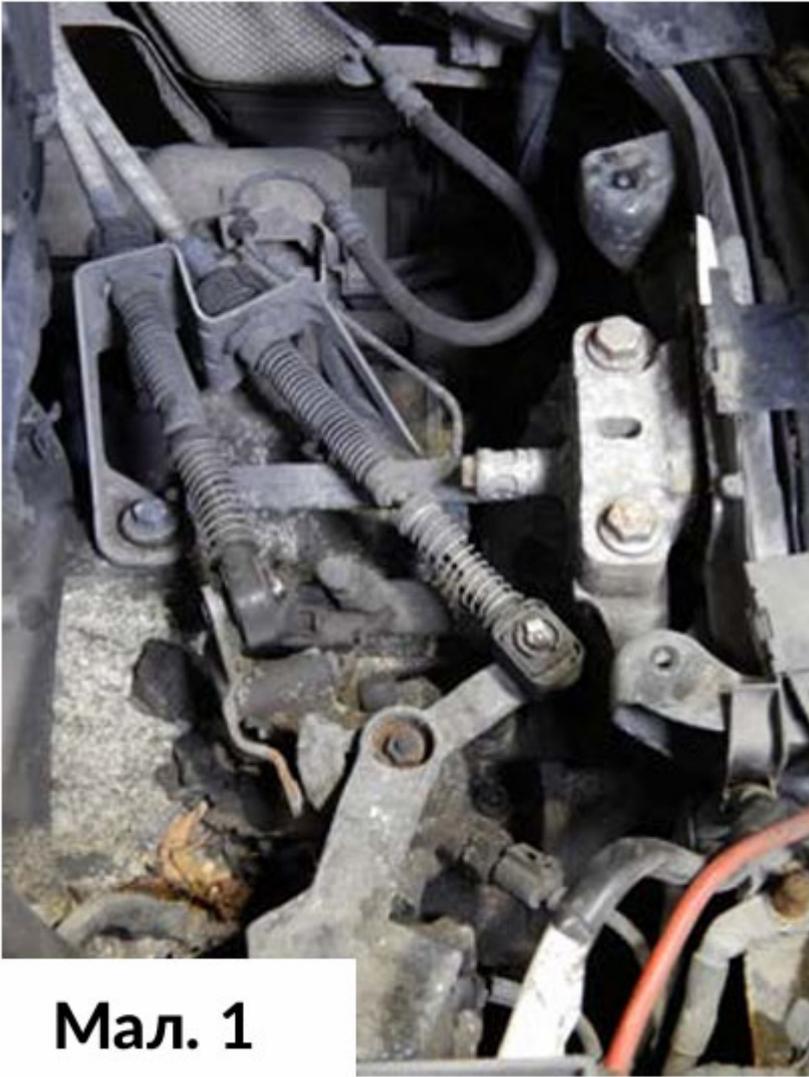
Мал. 1

Транспортний засіб був доставлений до автомайстерні; капот було відкрито, акумулятор, акумуляторний піддон та вузол повітряного фільтра повітря були зняті, щоб отримати доступ до верхньої частини коробки передач. Таким чином з'явився доступ до механізму перемикачів передач, до робочого циліндру зчеплення, стартера та опори трансмісії. (Мал. 1)

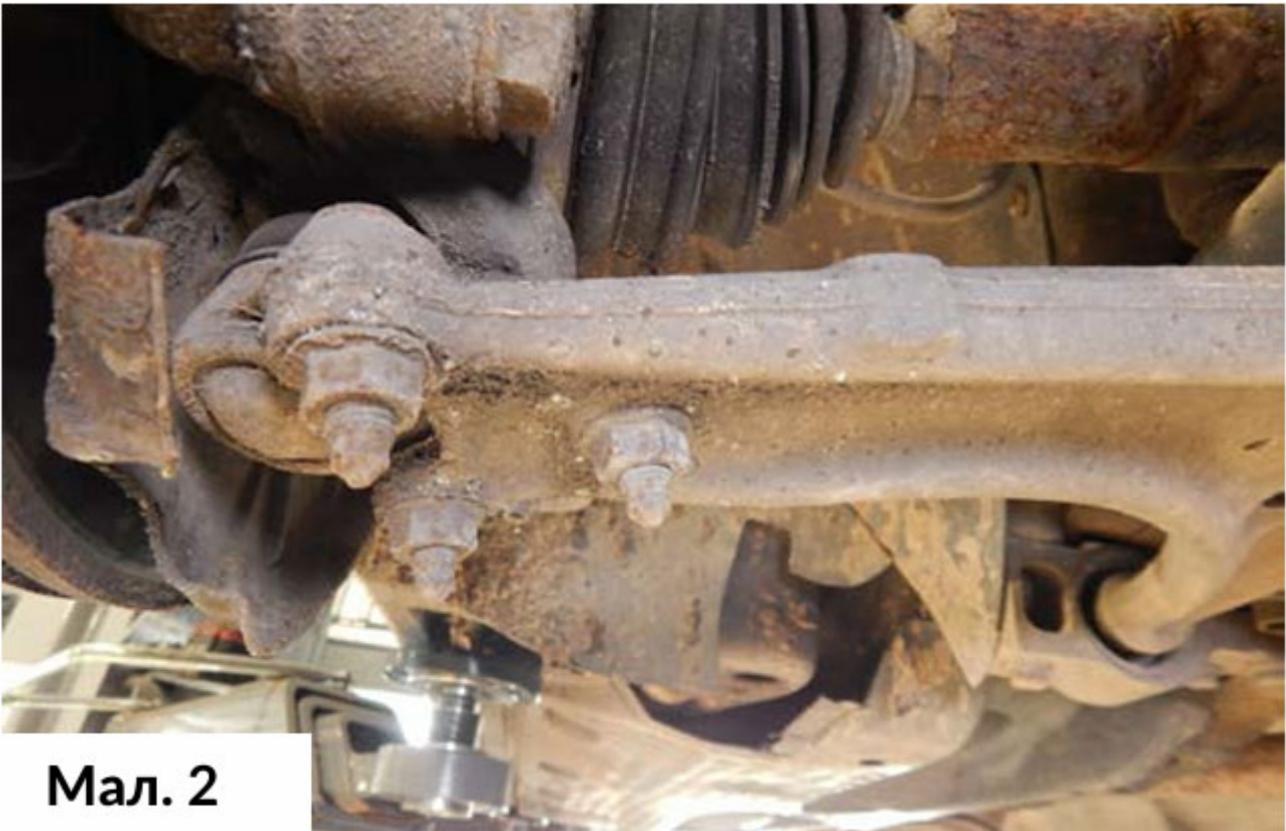
Мал. 2

Були зняті передні колеса, потім лівий передній кріпильний болт привідного валу, а вже потім обидва кріпильні болти шарніра нижнього важеля підвіски (Мал.2) та підкрилок лівої колісної арки.

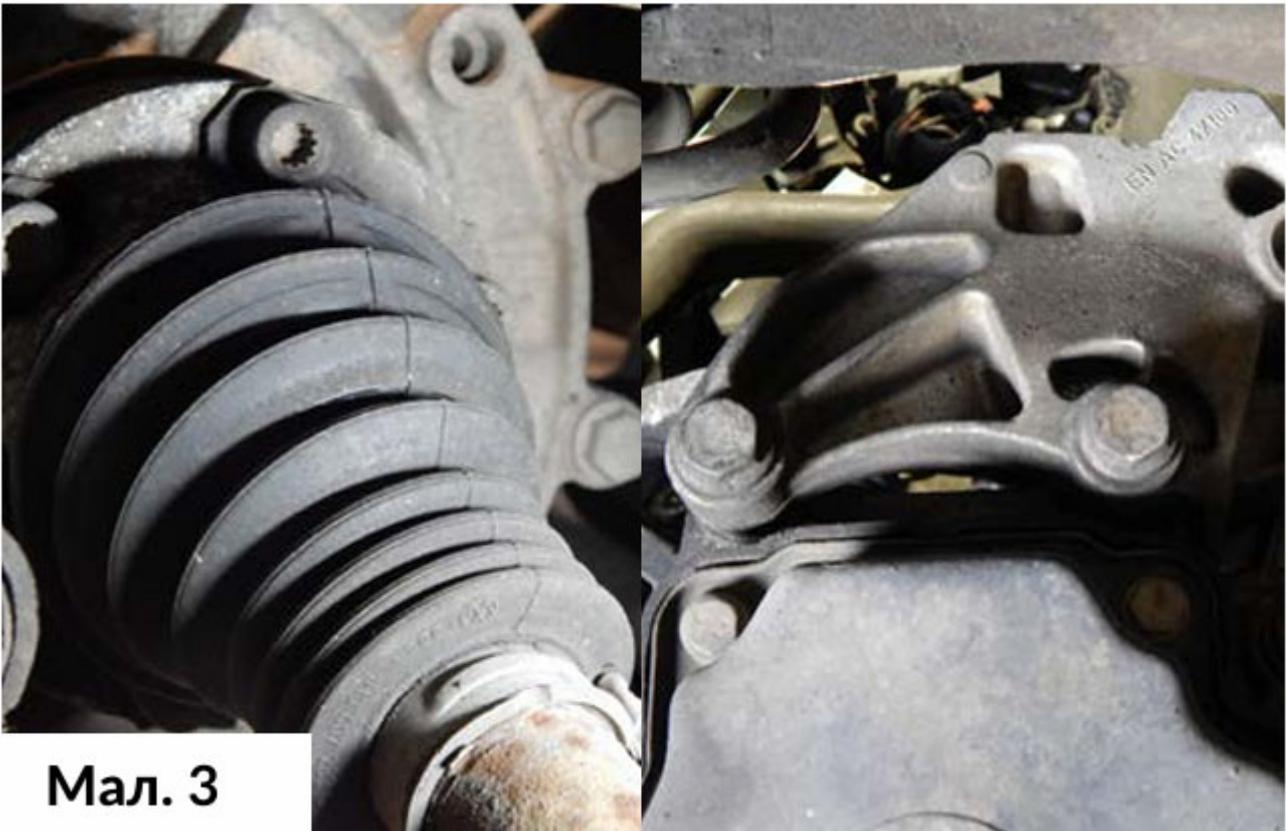
Мал. 3

Внутрішні кріпильні болти привідного валу були відкручені, потім привідні вали були від'єднанні від фланців приводу. Правий привідний вал був зафіксований з одного боку, в той час як лівий привідний вал був демонтований, щоб отримати простір для демонтажу коробки передач. (Мал. 3)

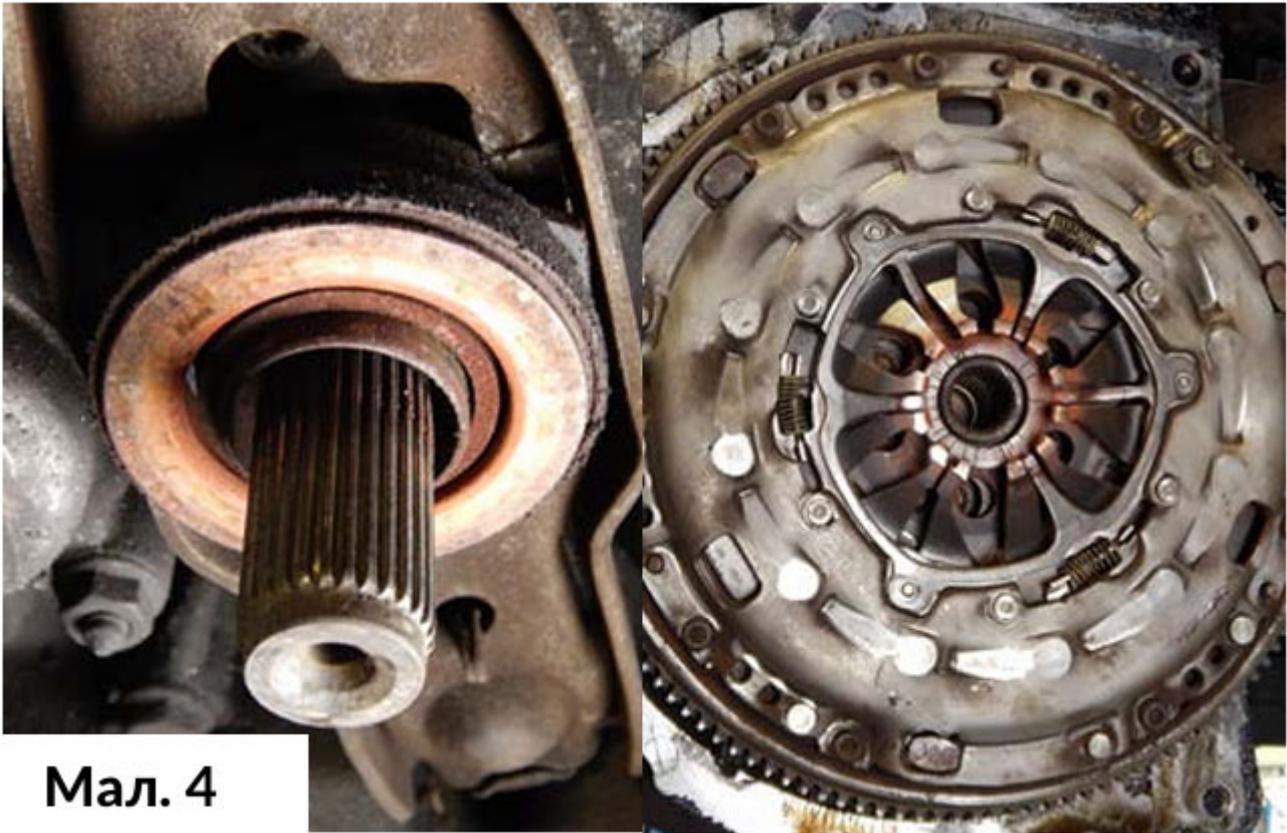
Мал. 4

Корзина зчеплення, фрикційний диск та маховик були зняті та перевірені. Після огляду вижимного підшипника стало зрозуміло, що він зносився та почав заїдати за час експлуатації; однак основною причиною шуму та високочастотних вібрацій виявився маховик. Незважаючи на те, що на фрикційній поверхні не було жодних ознак утворення борозен, тріщин або «посиніння», під час перевірки стало зрозуміло, що маховик мав надлишковий люфт, а також пошкодження внутрішніх компонентів. (Мал. 4) Дійшли висновку, що повний комплект зчеплення потребує заміни.

Для здійснення заміни було обрано комплект зчеплення Blue Print SMARTFIT Conversion Clutch Kit ADV183059. Це є повний комплект для переобладнання двомасового маховика на 4-компонентний комплект з фрикційним диском і демпфером крутильних коливань, корзиною зчеплення, жорстким маховиком, мастилом, вижимним підшипником, а також усіма необхідними кріпильними болтами та наклейкою SMARTFIT.
