# Поради від Autodata: несправності Volkswagen Golf VI, Volvo V70, Mercedes-Benz

**Autodata, провідний постачальник технічної інформації для авторемонтної галузі, пропонує перевірені рішення для поширених проблем автомобілів.**

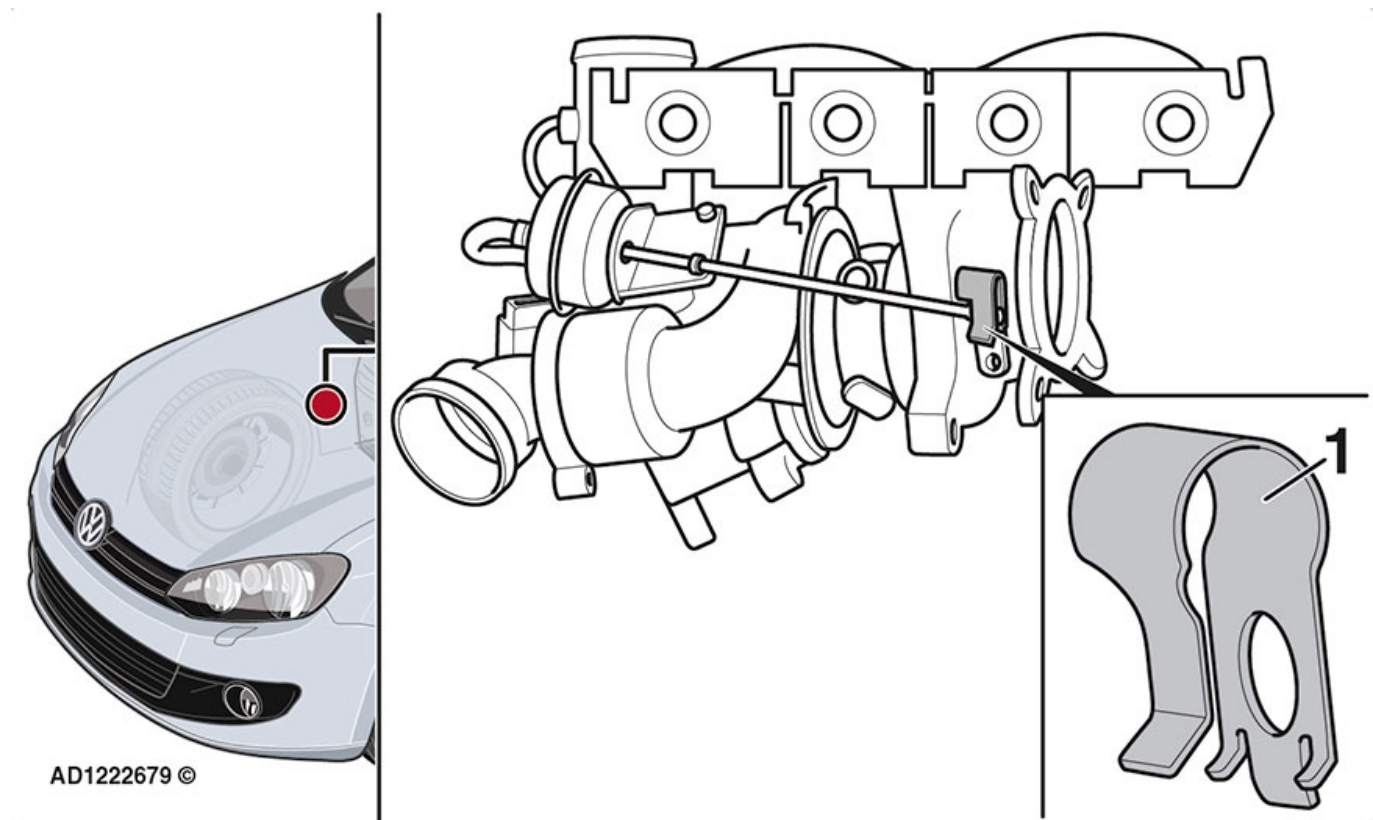
**Volkswagen Golf VI - шум з моторного відсіку під час руху зі швидкістю 1800-2900 об/хв**

**Відповідь:** Нам відомо, що в декількох моделях Volkswagen з кодами двигуна CCZA/CCZB/CCZC/CCZD виникає проблема з описаним шумом. Причиною цього є надмірний зазор між штовхачем клапана регулювання тиску наддуву та важелем заслінки випускного колектора. Встановіть пружинний затискач на штовхач клапана регулювання тиску наддуву (рис. 4.1). Після завершення ремонту виконайте тестову поїздку, щоб переконатися, що несправність усунена.

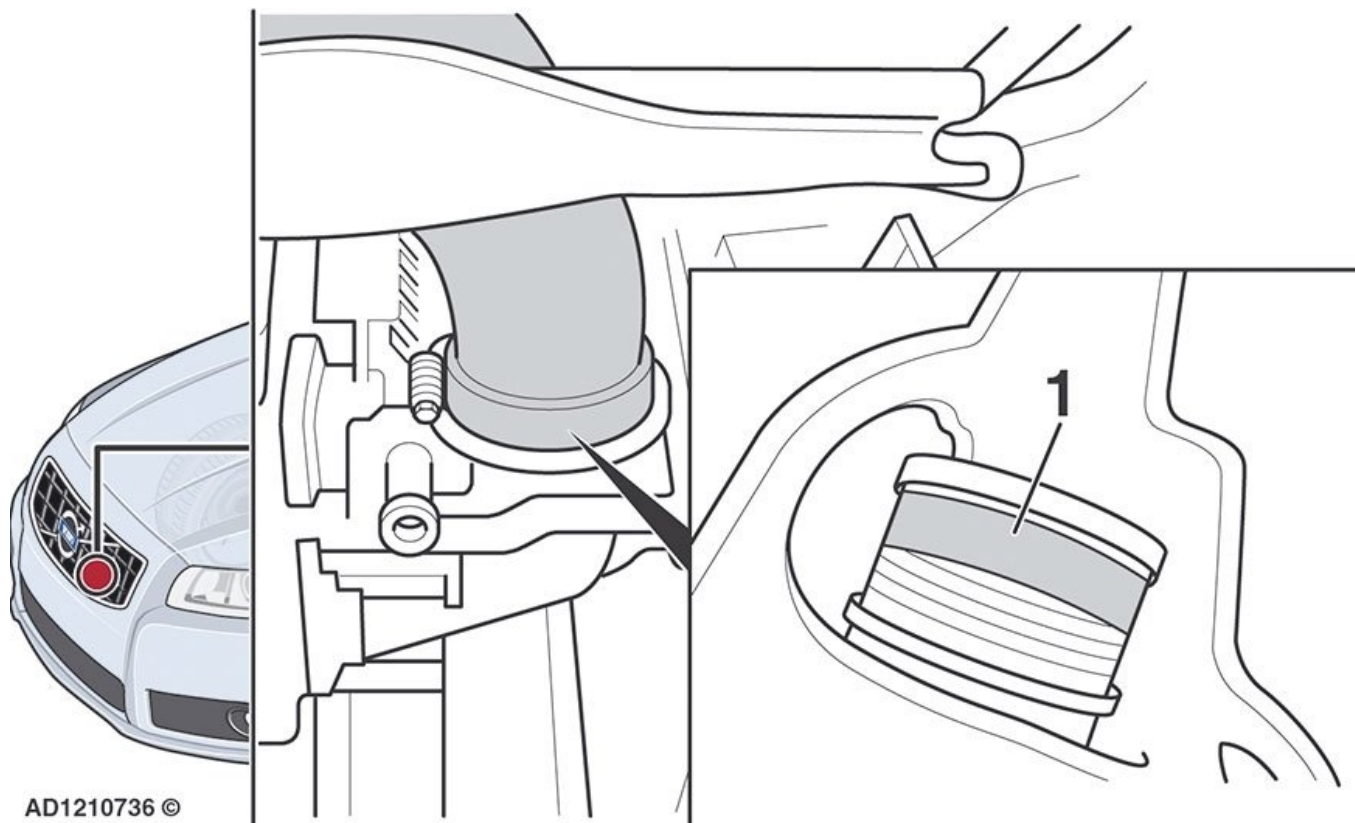
AD1210736 ©

**Volvo V70 - відсутність потужності**

**Відповідь:** Описана несправність стосується моделей V70 з дизельним двигуном 2,0, і її причиною є нещільний випускний трубопровід охолоджувача турбокомпресора. Перевірте стан і положення клапана випускного трубопроводу охолоджувача турбокомпресора. Якщо випускний трубопровід ослаблений, його слід від'єднати і ретельно очистити контактні поверхні. Приклейте бутилові смужки довжиною 150 мм до випускного отвору охолоджувача турбокомпресора, як показано на малюнку (рис. 2.1). Знову підключіть і під'єднайте випускний трубопровід охолоджувача турбокомпресора, використовуючи нові хомути. Це повинно усунути несправність.

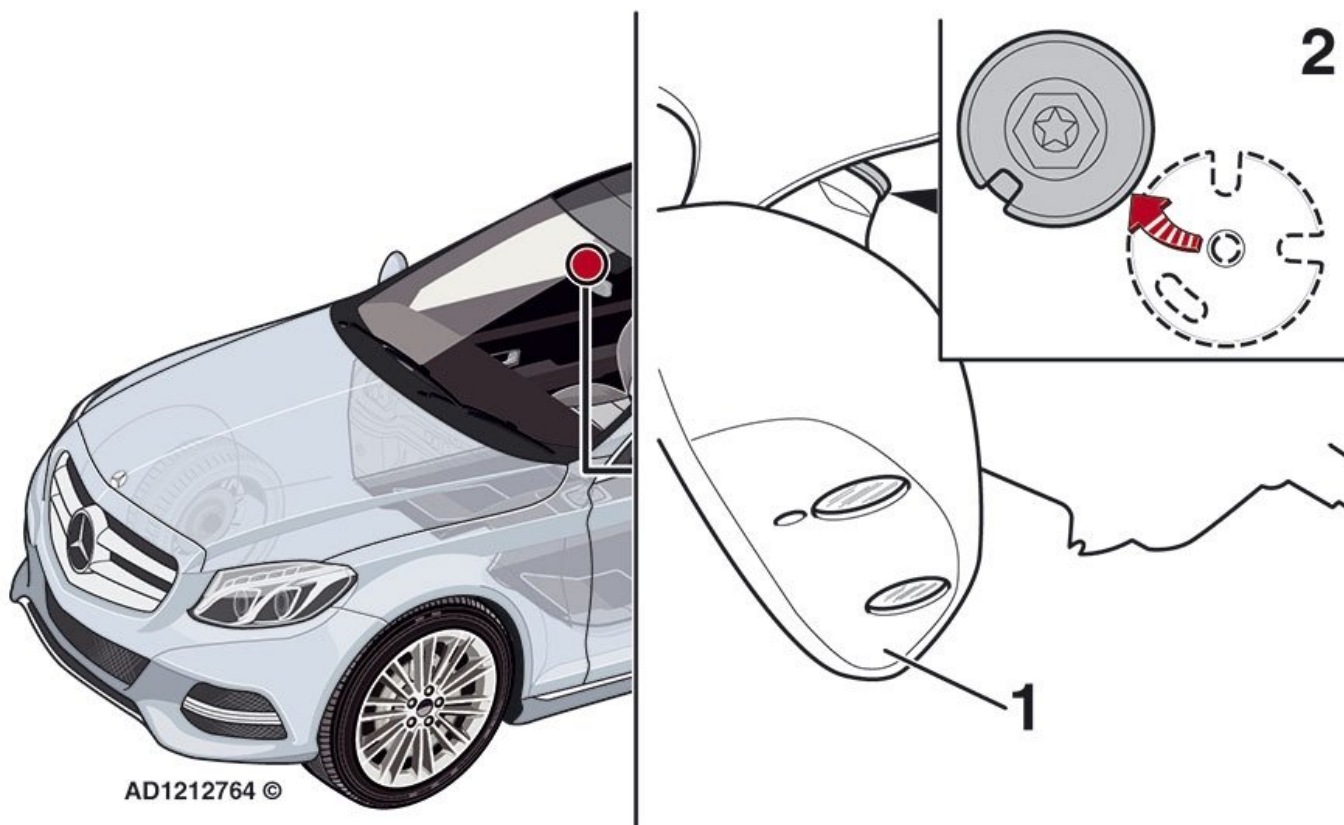
**Mercedes-Benz С-клас - дзеркало заднього виду вібрує під час руху**

**Відповідь:** Описана несправність нам відома і зустрічається в декількох моделях Mercedes-Benz. Її причиною є надмірний зазор між кріпленням дзеркала заднього виду і верхньою поперечною балкою лобового скла. Зніміть дзеркало заднього виду (рис. 1.1) і його кріплення. Перевірте диск демпфера крутильних коливань, між кріпленням дзеркала заднього виду та верхньою поперечною балкою лобового скла (рис. 1.2). Перевірте дзеркало заднього виду ще раз. Здійсніть пробну поїздку, щоб переконатися, що несправність усунена.
