# Volvo XC90 T8 з пробігом 250 тис. км: механік виявив 8 проблем під час розбирання двигуна (відео)

дата публікації: 2026.09.18

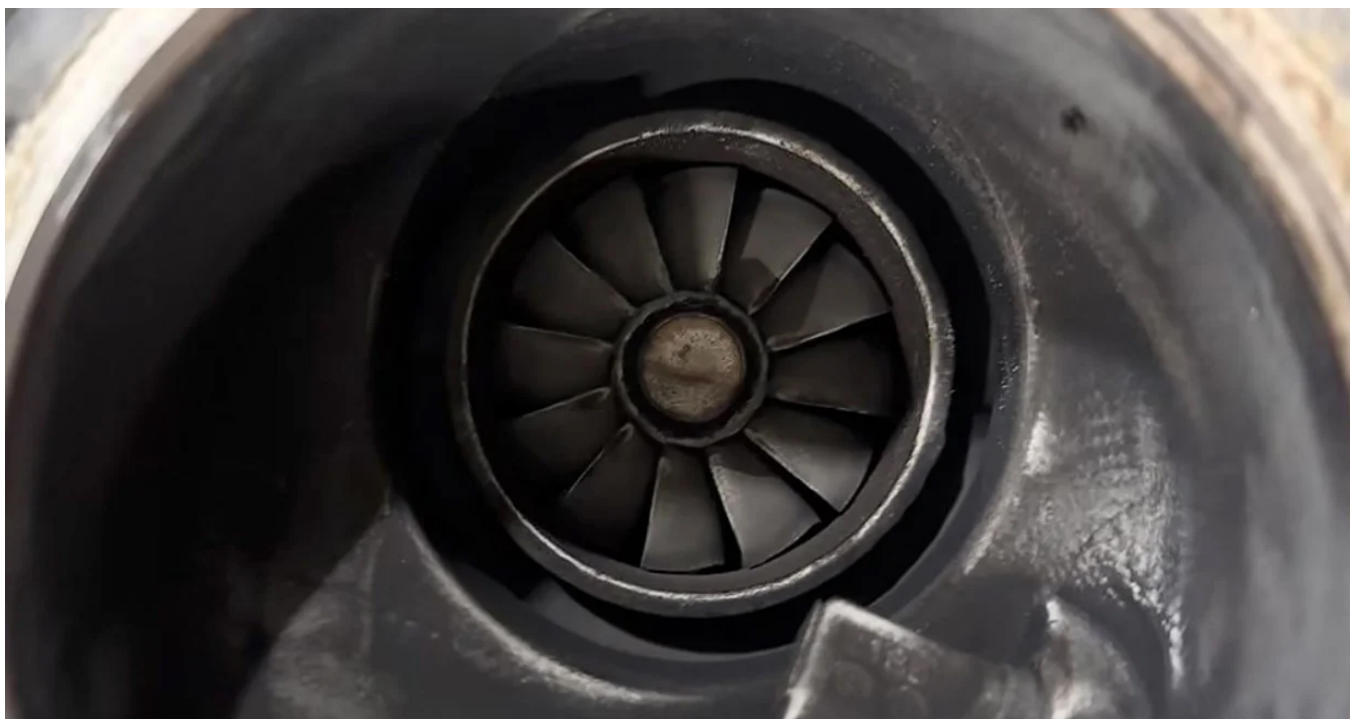
Першим серйозним «хворим» виявилася **турбіна**. Її внутрішній вал мав значний люфт і помітні пошкодження. За станом вузла механік припускає, що турбокомпресор міг бути одним із джерел підвищеної витрати оливи.

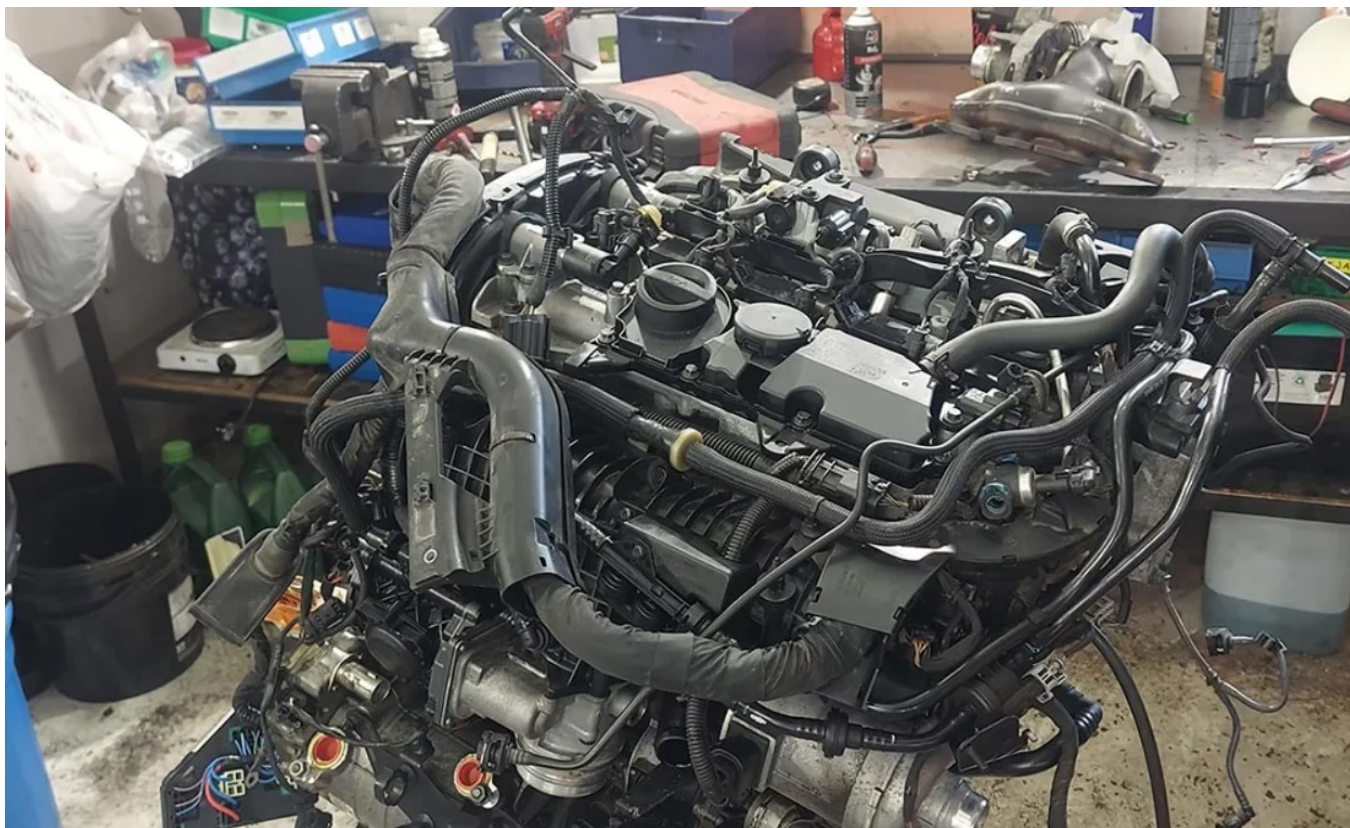
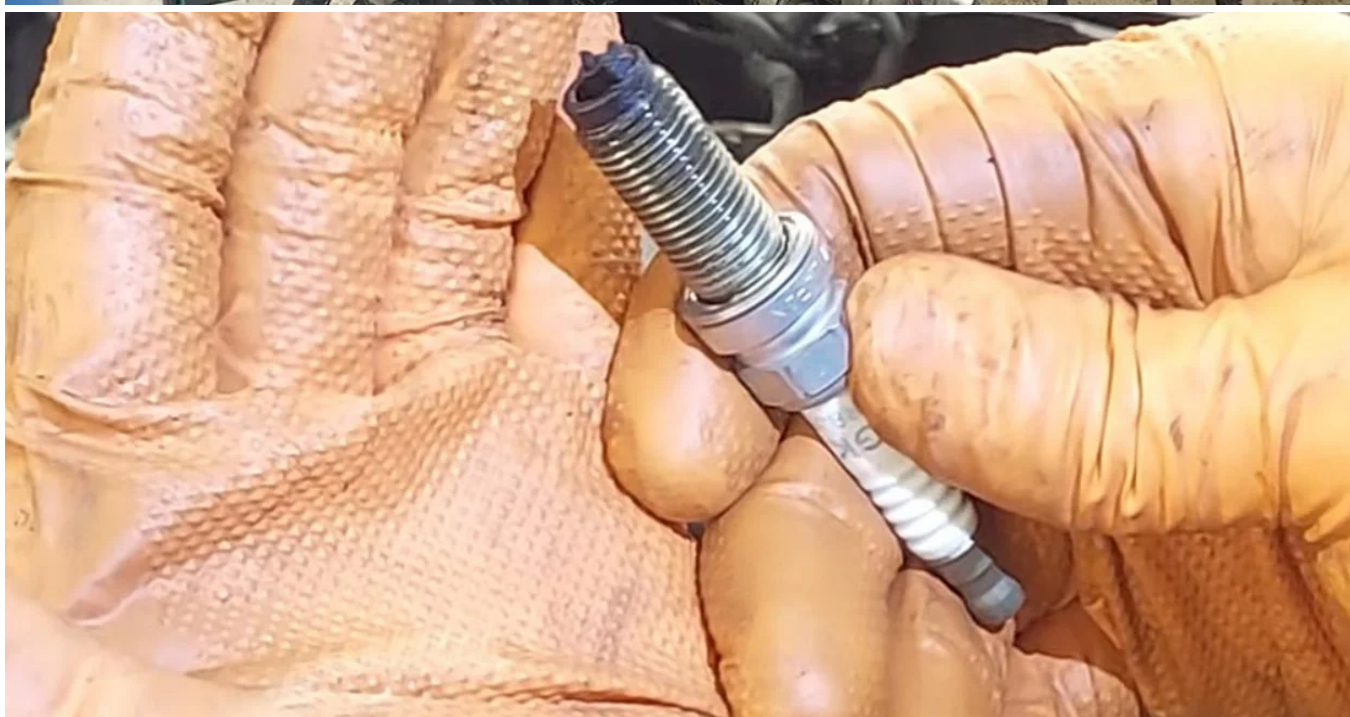
Під час подальшої дефектовки виявили **пошкоджену свічку запалювання**. Її робоча частина була зруйнована, що пояснює пропуски запалювання. При цьому уламки могли потрапити в камеру згоряння та спричинити додаткові механічні пошкодження.

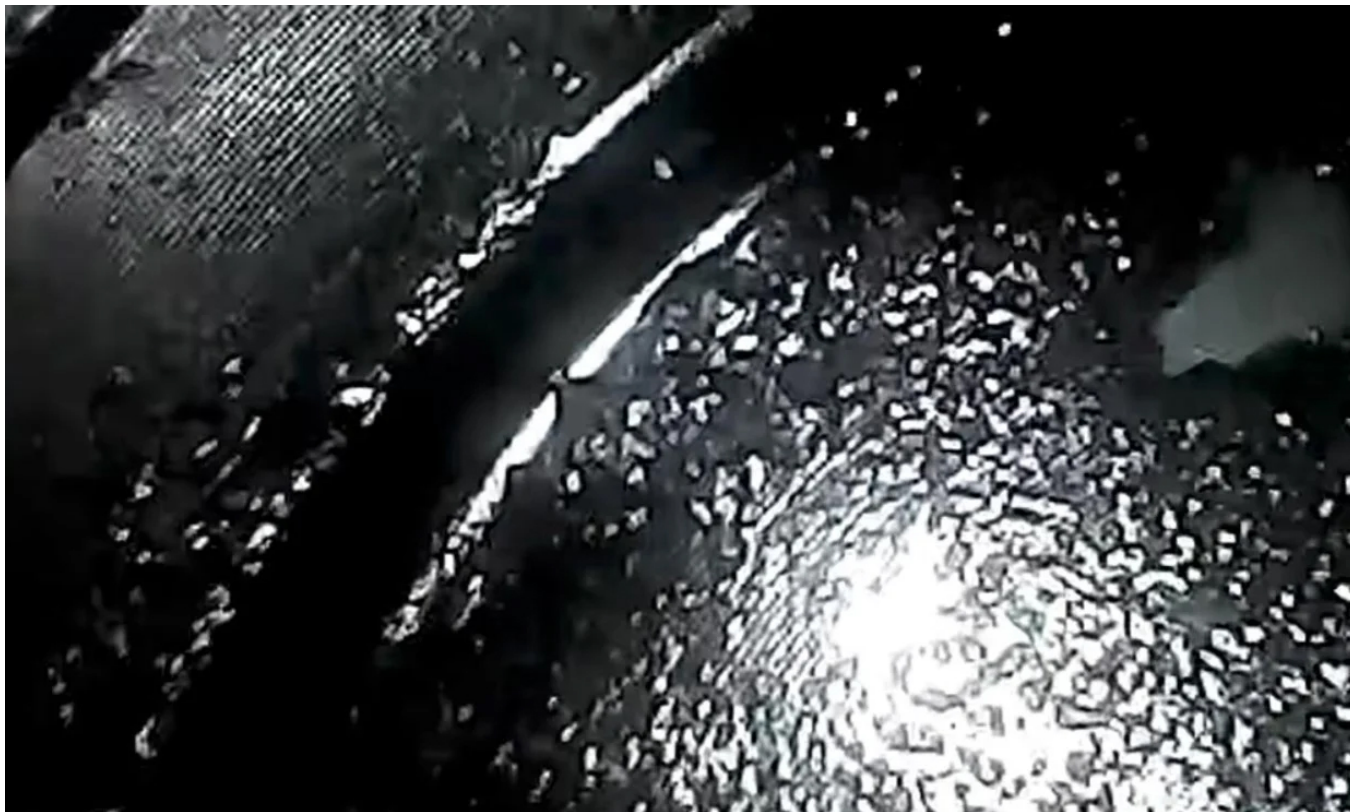
Ендоскопія циліндрів показала значну кількість оливи та відкладень. Найбільше нагару було на поршні другого циліндра. У третьому циліндрі додатково виявили потертості на стінці.

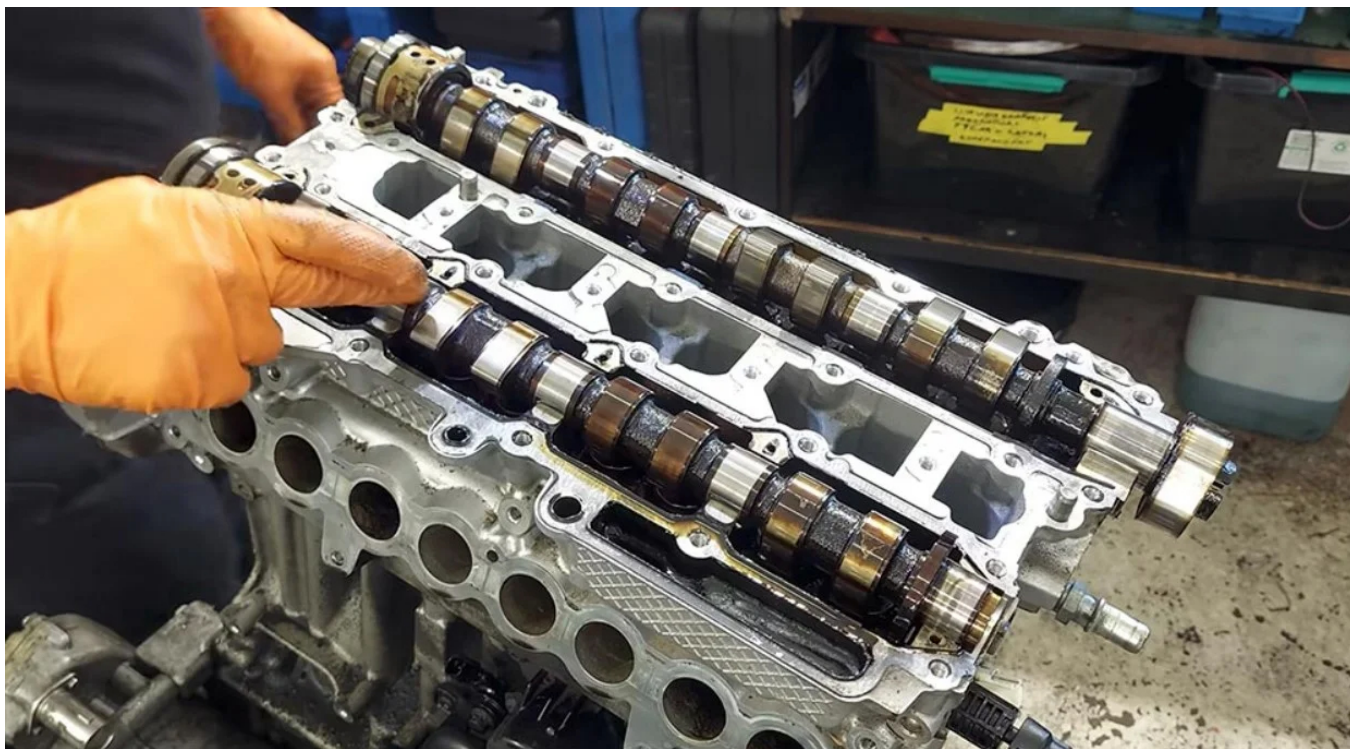
На розподільних валах також були відкладення, хоча їхній стан механік не вважає критичним. Значно більше проблем виявилось в системі змащування. У піддоні знайшли **металеву стружку**, а на деталях нижньої частини двигуна — значні масляні відкладення.

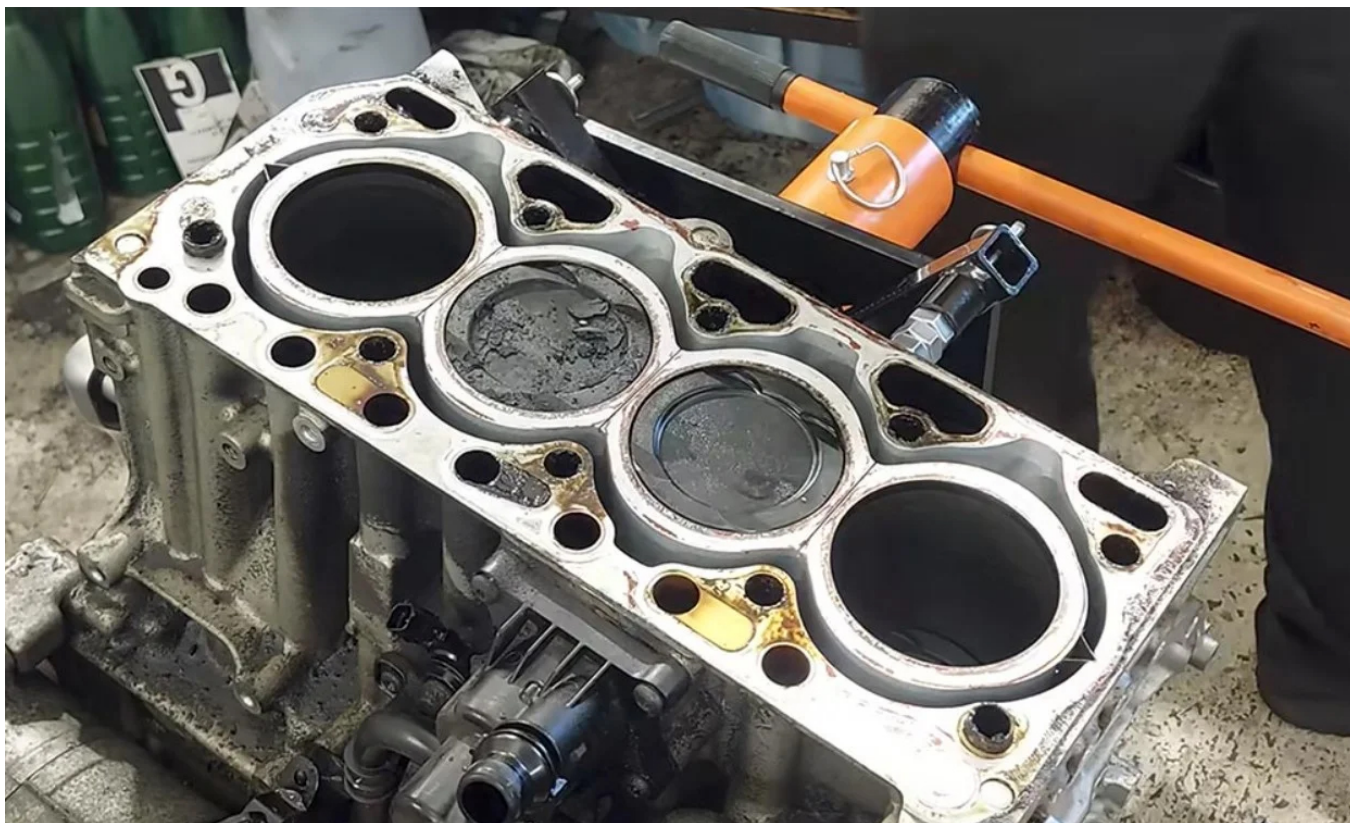
Після демонтажу поршнів підтвердилися проблеми з **поршковими кільцями**. Вони були

забиті густими відкладеннями та втратили рухливість. У такому стані кільця вже не можуть нормально виконувати свої функції, що безпосередньо пов'язано з підвищеною витратою оливи.

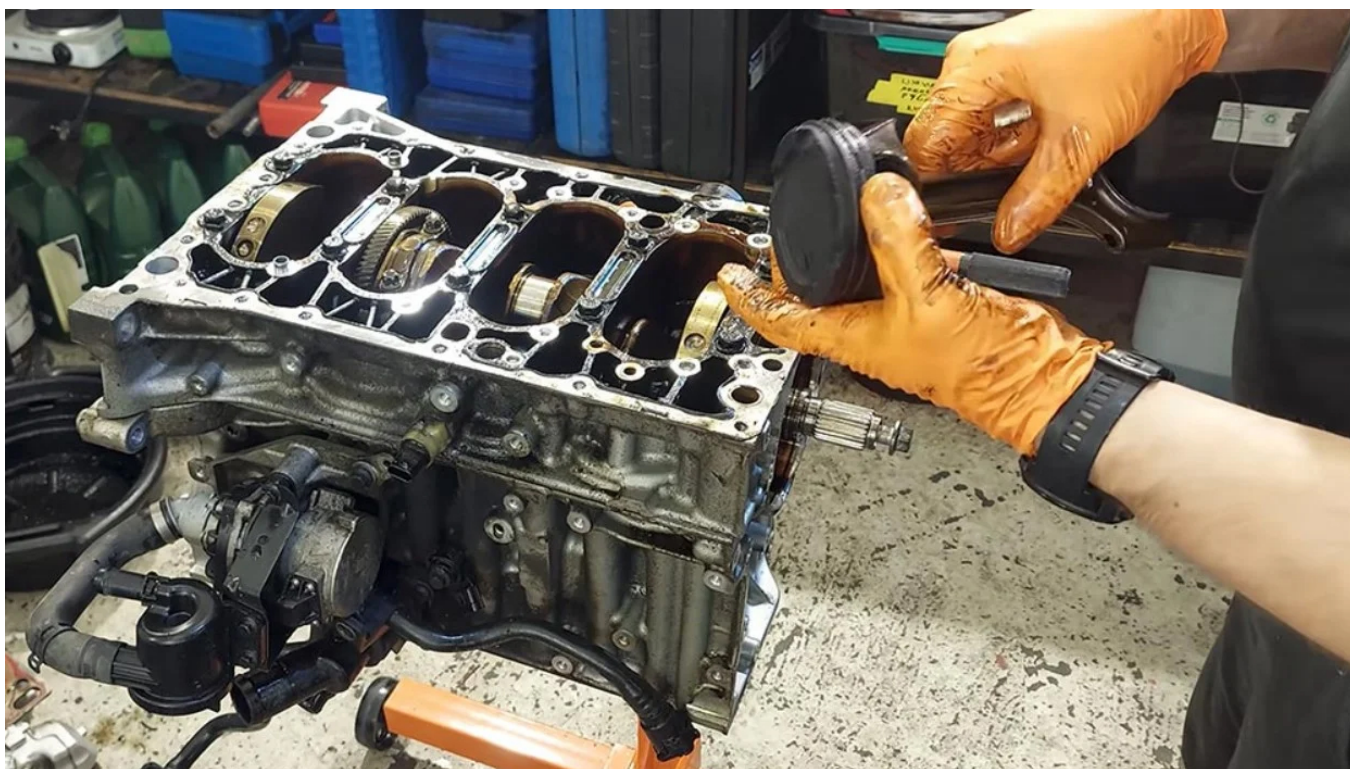
Окремо перевірили стан підшипників. Вони не мали критичного руйнування, однак двигун уже працював із **низьким тиском оливи**. Однією з причин механік назвав забруднення внутрішніх елементів масляного насоса відкладеннями. Додатково виявили зношення шестерні на колінчастому валу, яка приводить насос у дію.

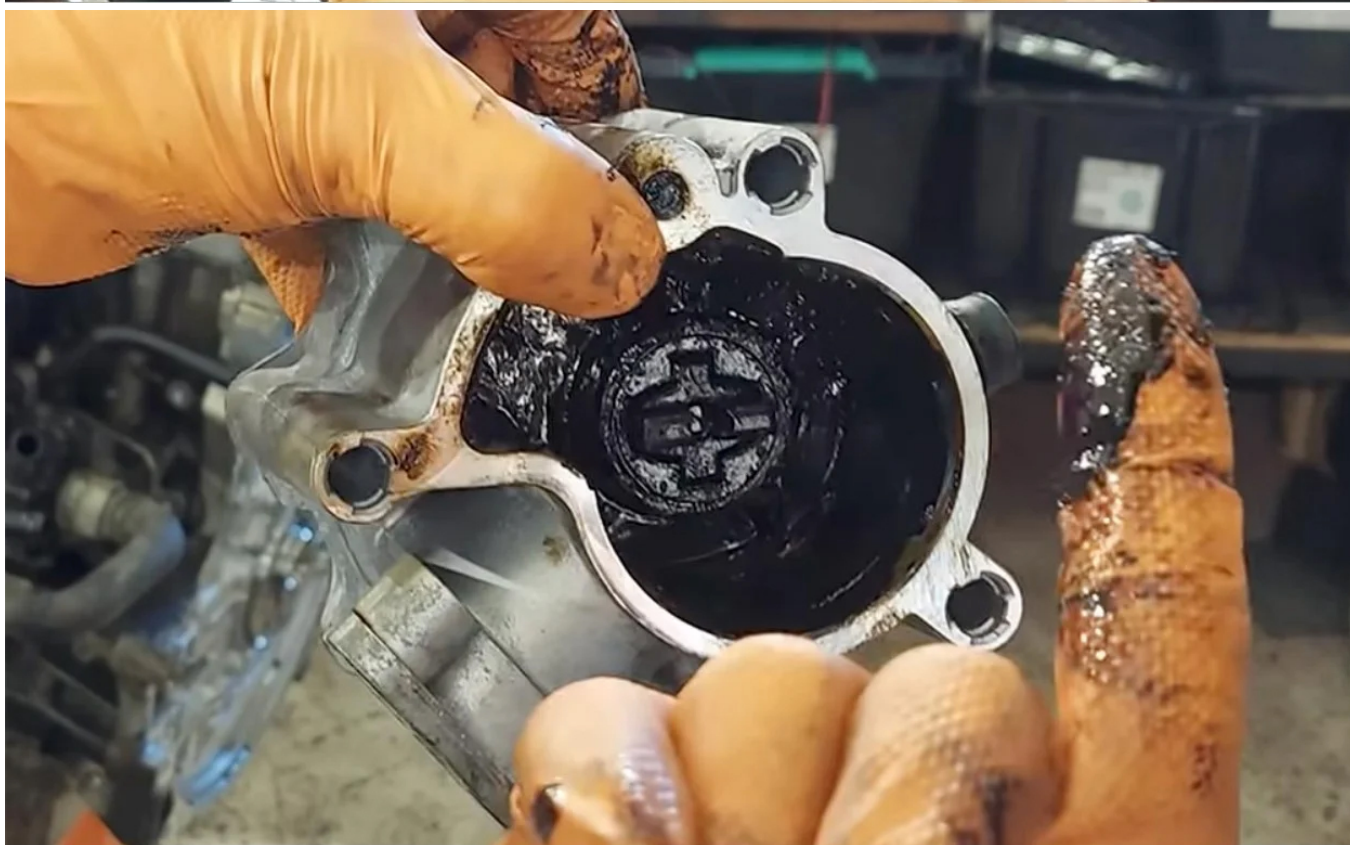
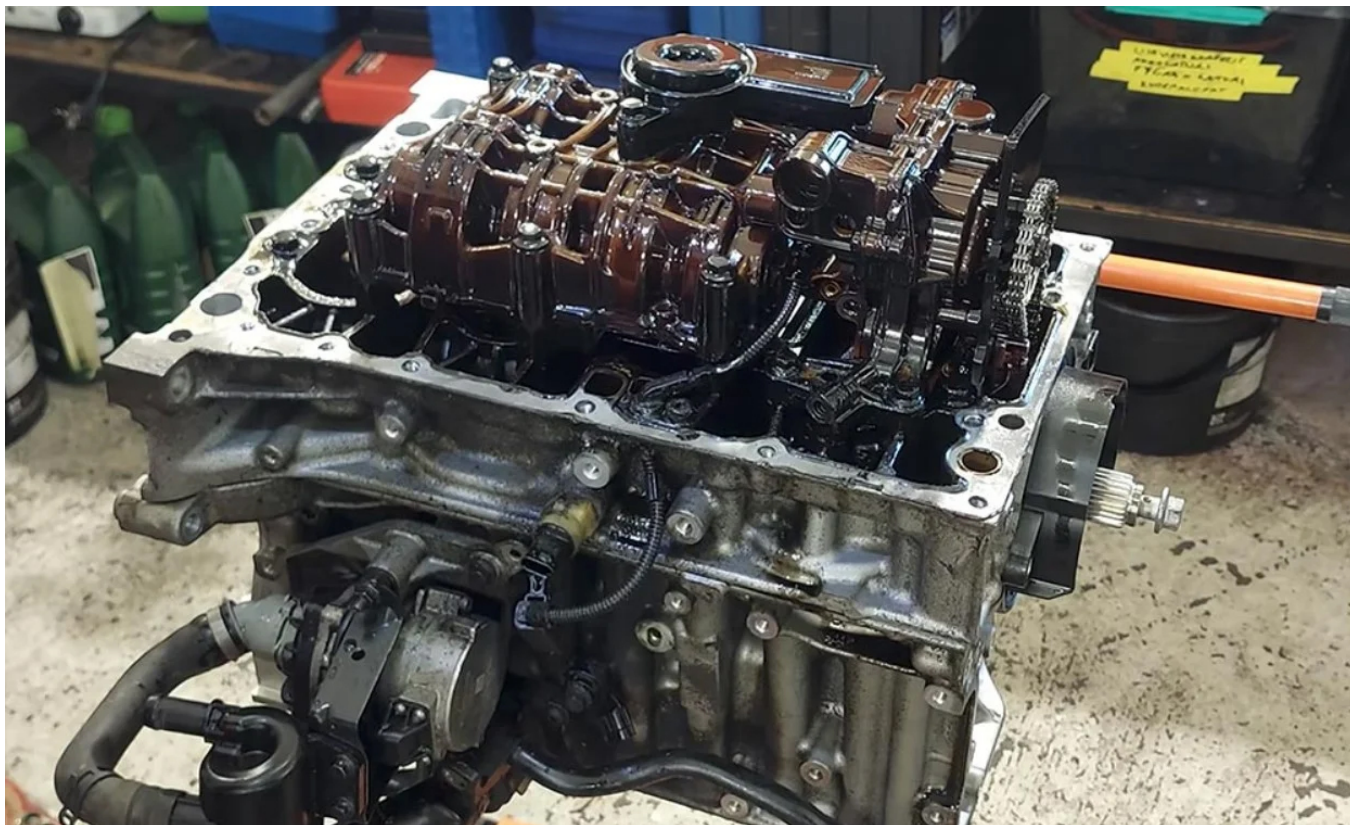
Перевірка геометрії блока додала ще одну проблему. **Два циліндри мали значний знос, а один — овальність.** За такого стану простого ремонту поршневої групи недостатньо: блок потребує відновлення робочих поверхонь або заміни.

З огляду на стан блока, поршневої групи, системи змащування та турбіни ремонт двигуна буде масштабним. Фінальний перелік деталей і його економічну доцільність механік планує визначити після оцінки вартості запчастин та відновлення блока.
