# Що показало дефектування одного з найпроблемніших двигунів Toyota: цей V6 замінили за гарантією лише у 2026 році

дата публікації: 2026.09.22

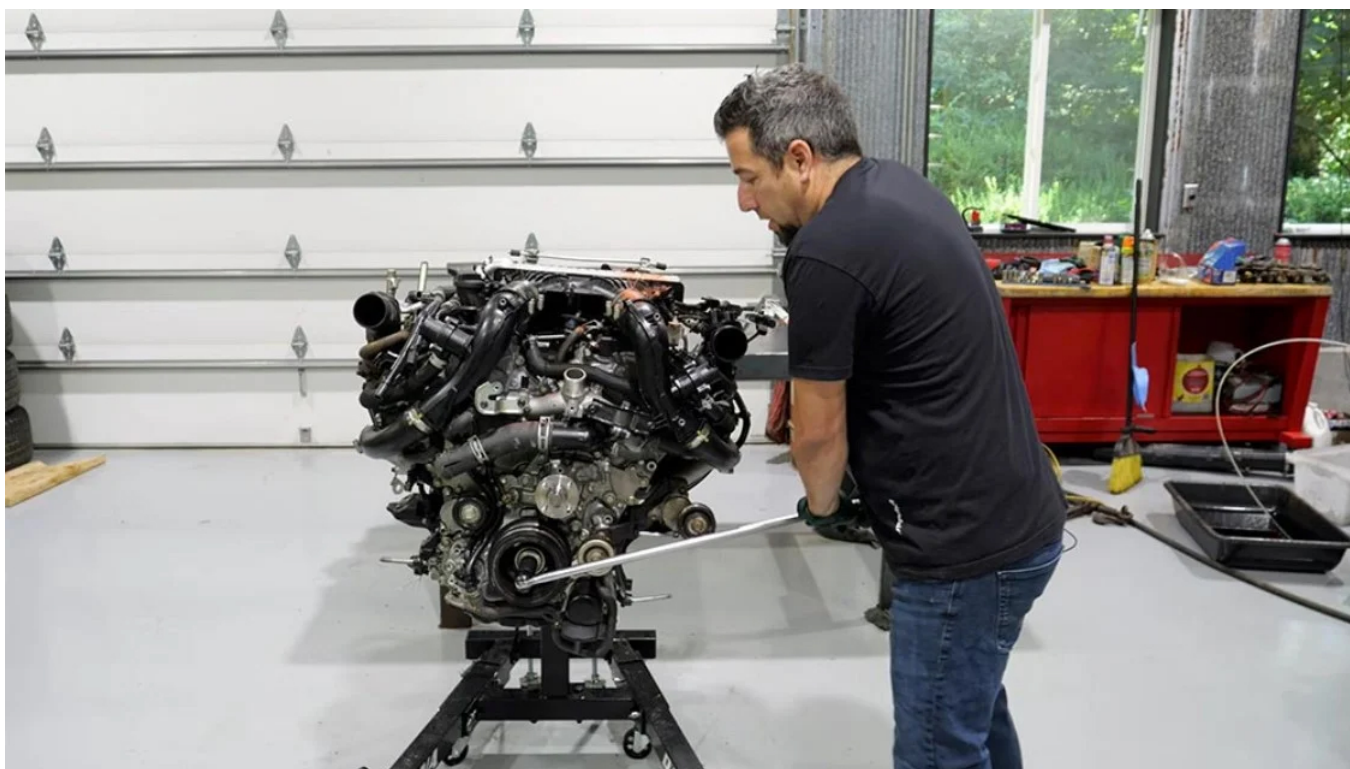
Первинний огляд не показав очевидної причини відмови. Свічки запалювання мали рівномірний стан, без характерних слідів локального перегріву чи аномального згоряння. У верхній частині двигуна також не виявили значних лако- або шламових відкладень.

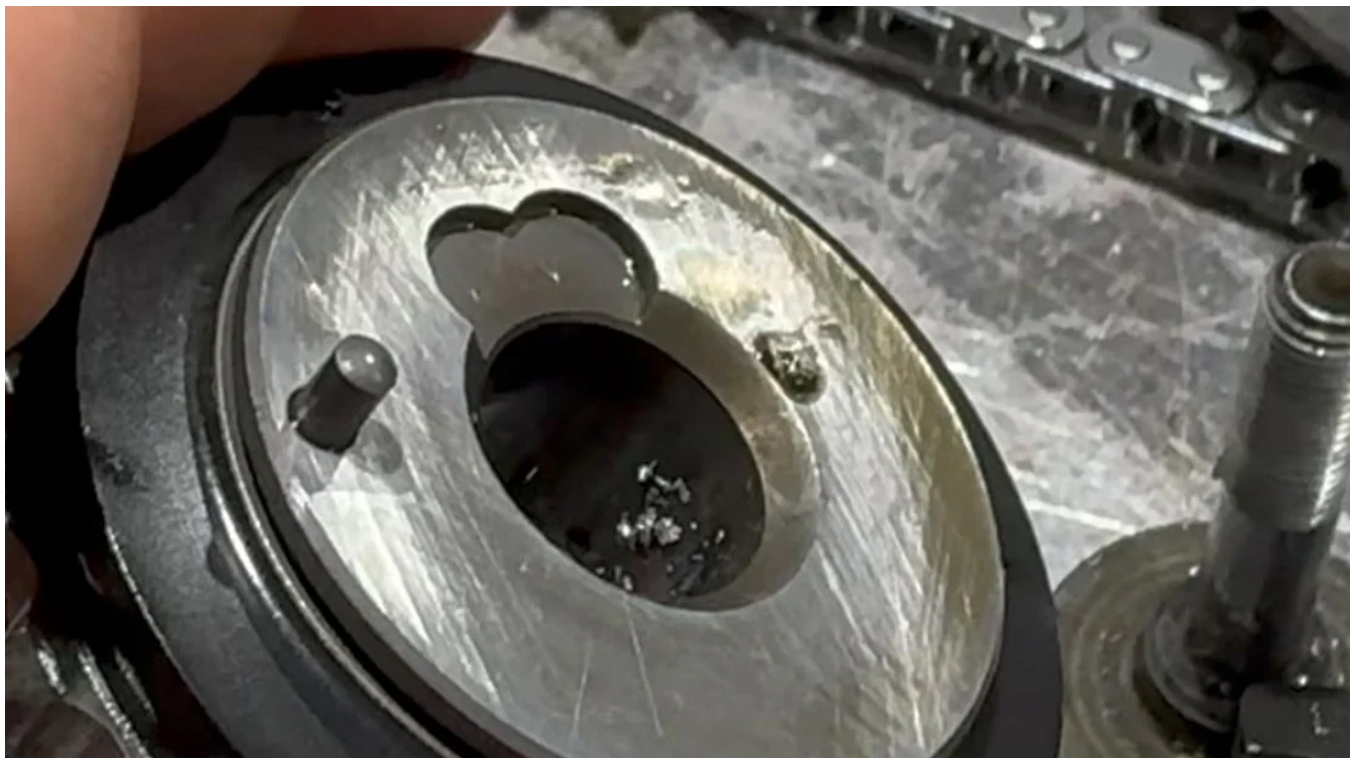
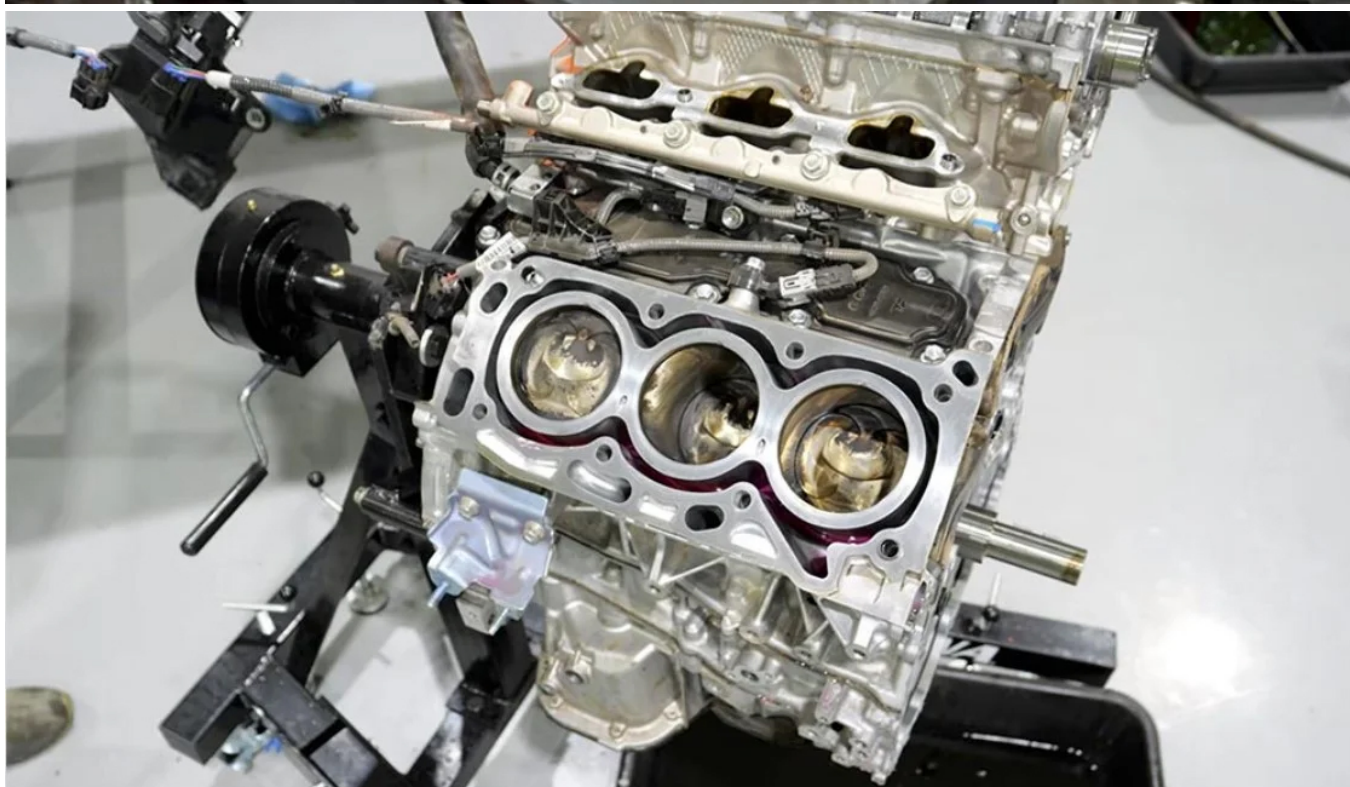
Ключова знахідка з'явилася після зняття оливного піддона. У ньому виявили **значну кількість металевих частинок**, що вже свідчило про серйозний внутрішній дефект.

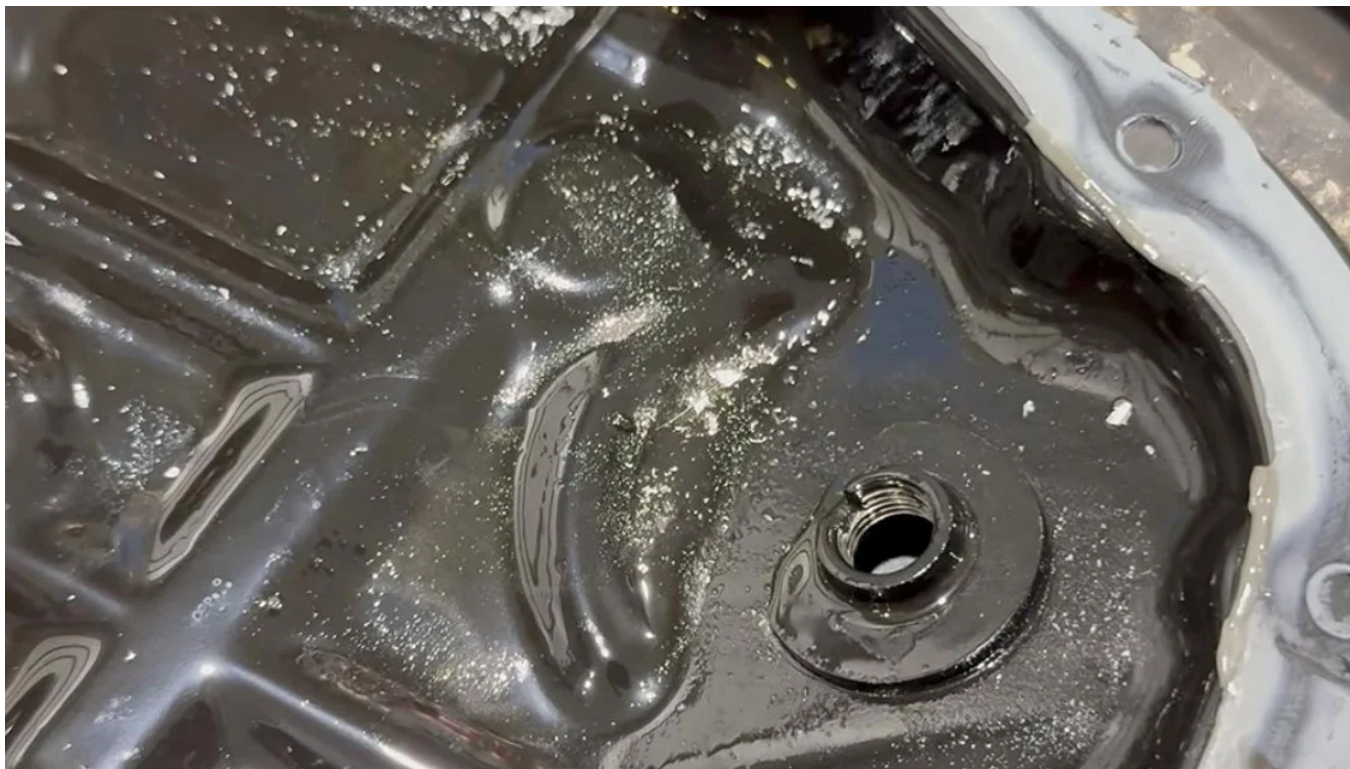
Під час дефектування колінчастого вала встановили, що основна проблема пов'язана з одним із **корінних підшипників**. Вкладиш мав значний знос і змістився зі свого штатного положення. На робочій поверхні були помітні сліди інтенсивного контакту та продукти зносу.

Саме пошкоджений корінний вкладиш, найімовірніше, став основним джерелом металевих продуктів зносу. Вони потрапляли в моторну оливу та циркулювали системою змащування, створюючи ризик вторинного пошкодження інших пар тертя.

Водночас встановити однозначну першопричину руйнування вкладиша за результатами цього розбирання неможливо. Механік розглядає кілька варіантів — виробничі допуски, особливості змащування та характеристики моторної оливи. Не виключено й поєднання цих факторів.

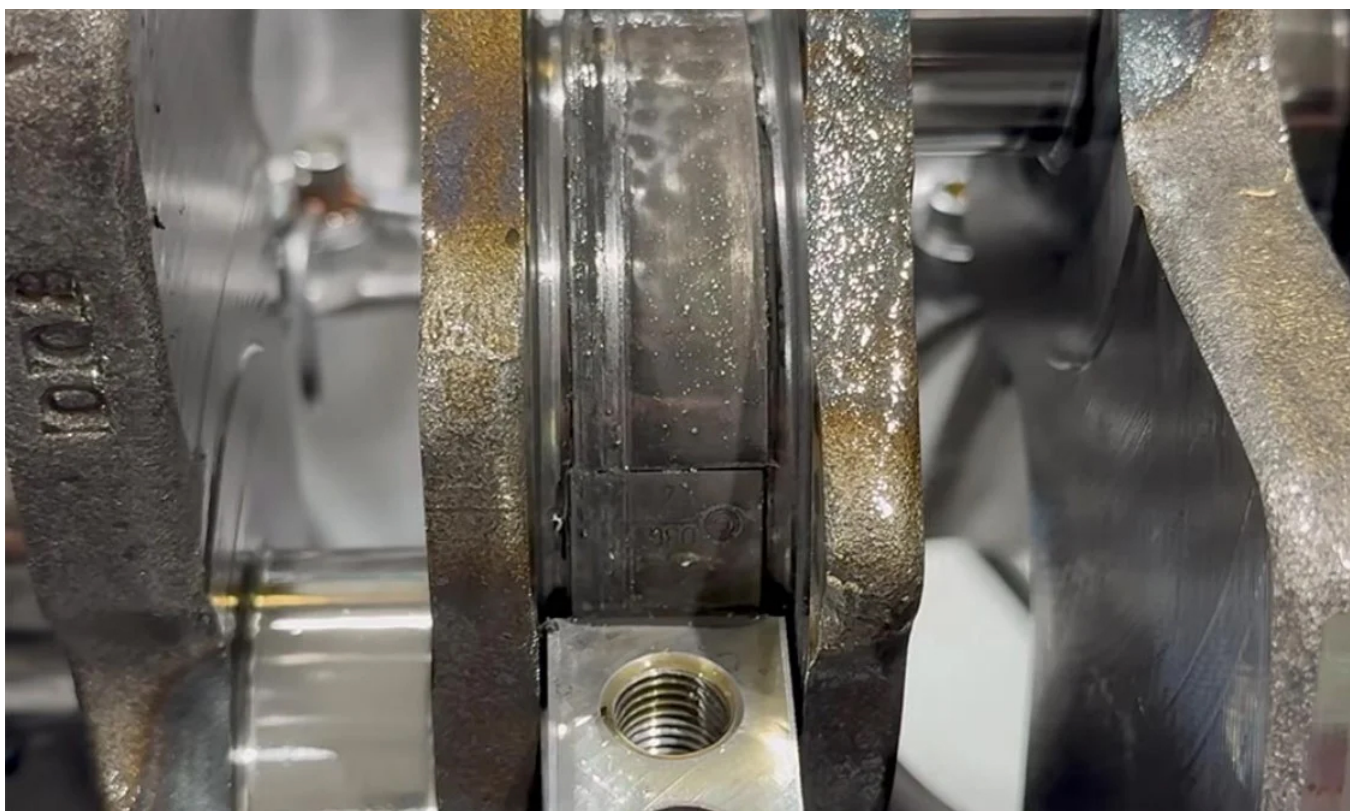
Стан шатунних вкладишів також не був ідеальним. На них виявили локальні сліди перегріву та ерозії. Така картина може свідчити про порушення умов змащування та недостатню товщину масляної плівки в підшипникових парах.
