# Поради від Autodata: несправності Opel Mokka-X, Mercedes-Benz GLC, Toyota Auris

**Autodata, провідний постачальник технічної інформації для авторемонтної галузі, пропонує перевірені рішення для поширених проблем автомобілів.**

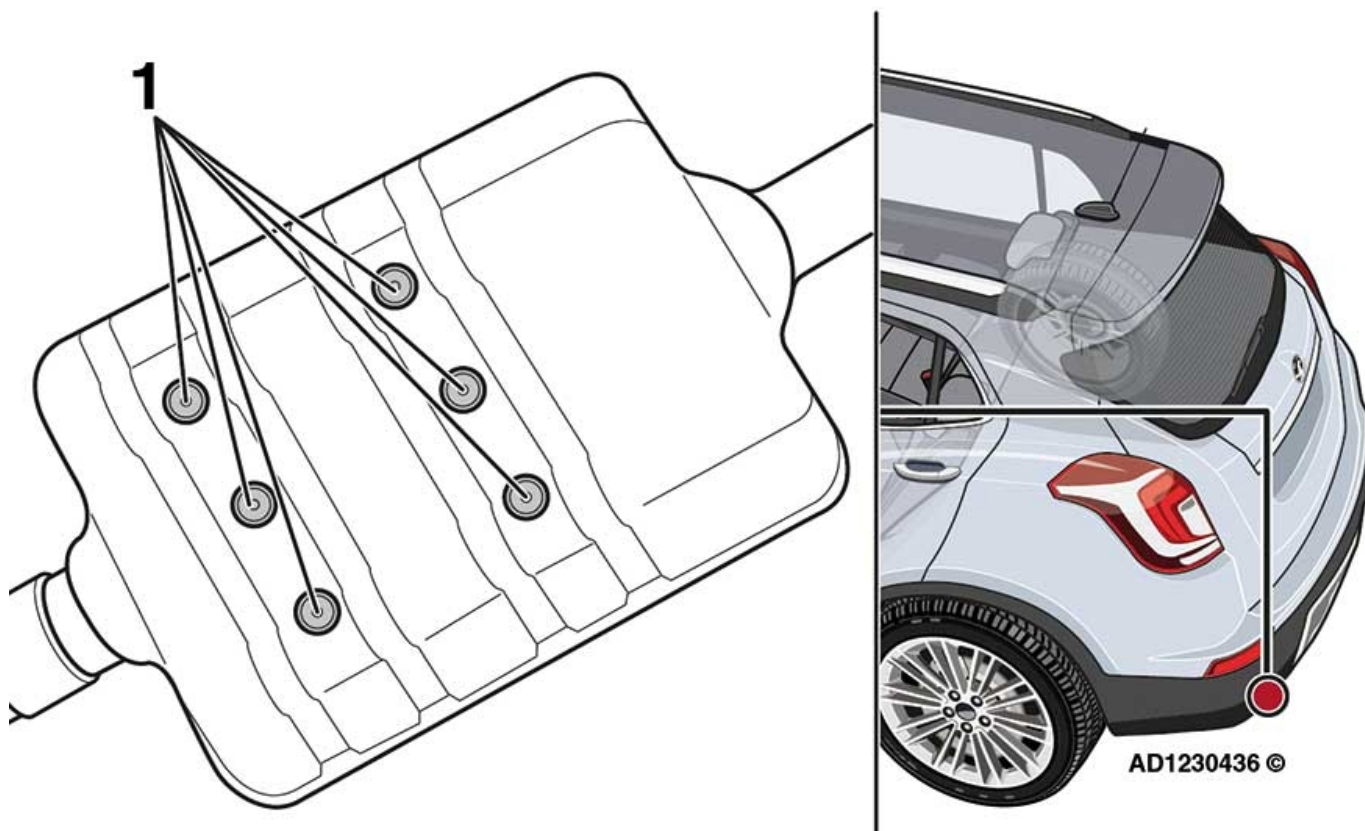
**Питання:** Один з наших клієнтів, власник Opel Mokka-X 2016 року випуску, скаржиться на гуркіт, що лунає ззаду під час руху. Ми чули його під час тестової поїздки, але в майстерні нам не вдається визначити причину несправності. Чи повідомляли вам про таку несправність раніше?

**Відповідь:** Так, ми вже чули про стукіт у моделях Мокка-Х з кодом двигуна LE2 (B14XFT), який доноситься з глушника вихлопної системи. Зніміть глушник та виконайте точкове зварювання в 6 точках на його верхній частині, як показано на фото 3.1. Проведіть тест-драйв, щоб переконатися, що несправність усунена.

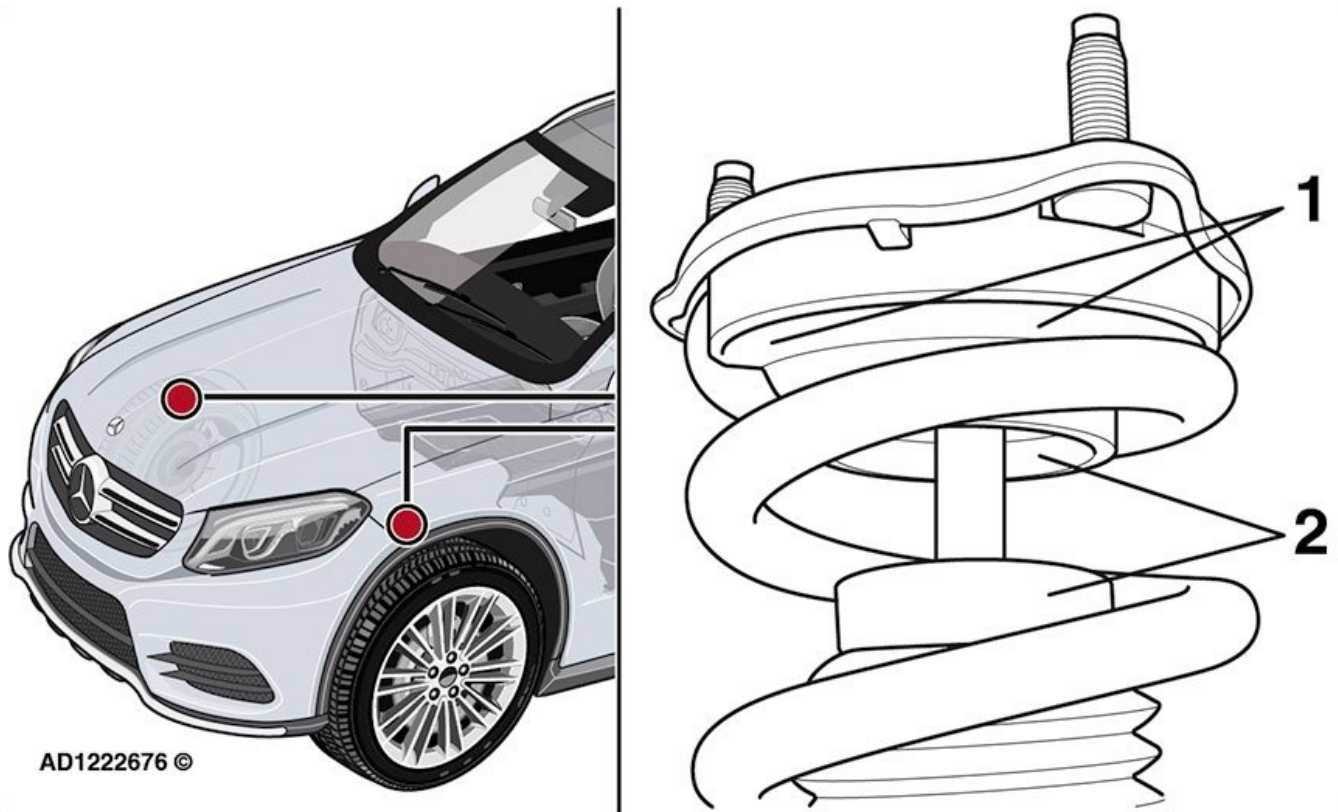
**Питання:** Один з наших клієнтів скаржиться, що його Mercedes-Benz GLC 2016 року видає скрип під час руху по нерівній дорозі. Здається, що шум доноситься з-за панелі приладів, але його неможливо точно локалізувати. Чи чули ви про цей шум?

**Відповідь:** Так, ми вже отримували повідомлення про скрип в моделях GLC. Причиною його виникнення є надмірне тертя між верхнім кріпленням передньої стійки та обмежувачем амортизатора, а також між пружиною передньої підвіски та верхньою гумовою прокладкою. Підніміть передню частину автомобіля.

Нанесіть тонкий шар мастила у вказаному місці на гумову прокладку (фото. 1.1). Відтягніть вниз кожух амортизатора і обмежувач. Змастіть верхній зовнішній край обмежувача і встановіть його (фото. 1.2).

Встановіть назад кожух амортизатора. Повторіть цю процедуру з іншого боку автомобіля. Після завершення ремонту виконайте пробну поїздку, щоб переконатися, що несправність усунена.

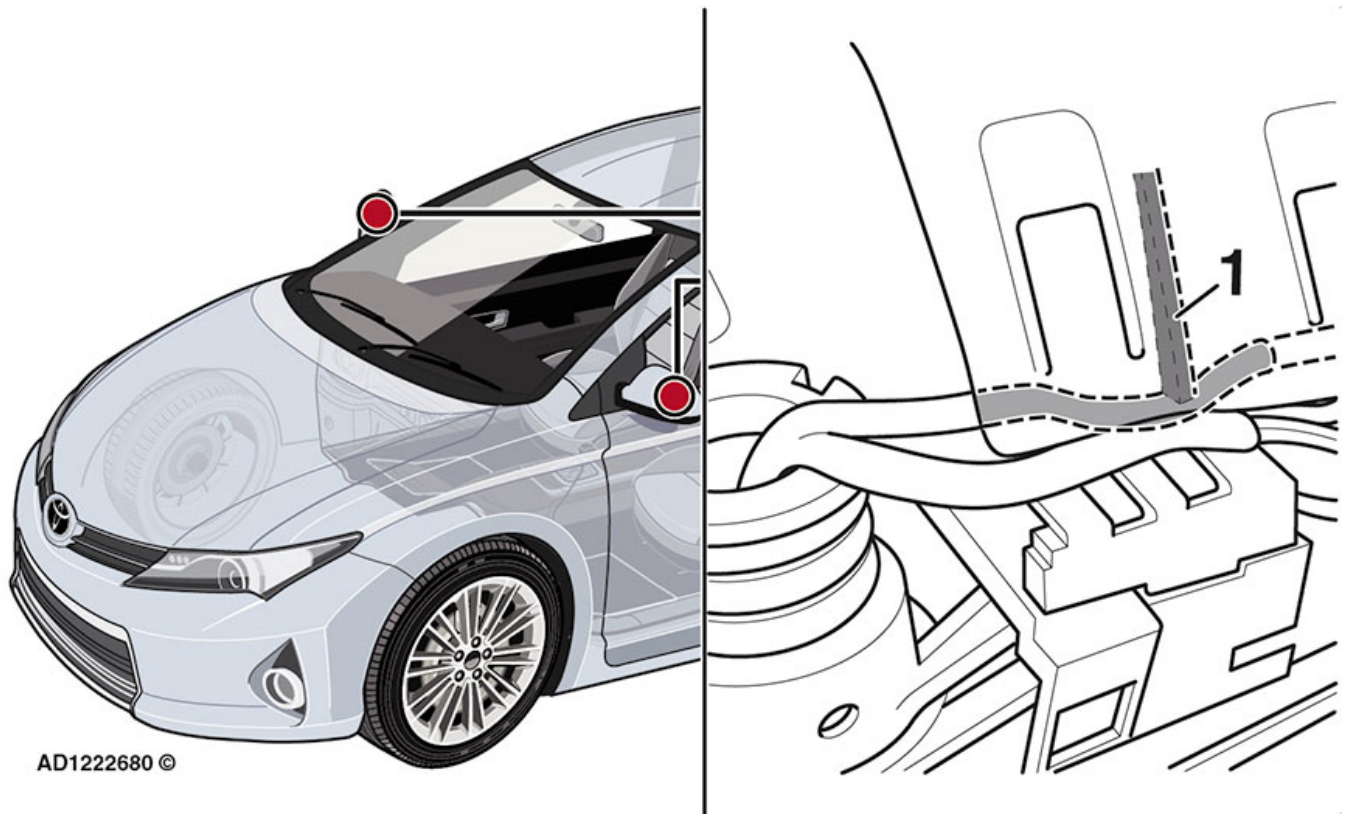
**Питання:** В рамках технічного огляду в нашій автомайстерні знаходиться Toyota Auris 2013 року випуску, власник якої скаржиться, що дзеркала повільно складаються. Ми перевірили дзеркала і вони дійсно працюють повільно. Ми змастили рухомі частини, але це не допомогло. Будь ласка, допоможіть.

**Відповідь:** Описана несправність зустрічається в моделях Auris, і її причиною є неправильне прокладання джгута проводів зовнішнього дзеркала. Зніміть корпус зовнішнього дзеркала. Переконайтеся, що джгут проводів не затиснутий під краєм циліндра корпусу в зазначеному місці (фото. 3.1). За необхідності перекладіть джгут проводів зовнішнього дзеркала, він повинен мати достатній провис. Повторіть ці дії з іншого боку автомобіля. Перевірте знову роботу складаних зовнішніх дзеркал.
