Прокладки головки блока цилиндров (ГБЦ) (Продолжение)

"Сучасна Автомайстерня" № 5 (93) 2015

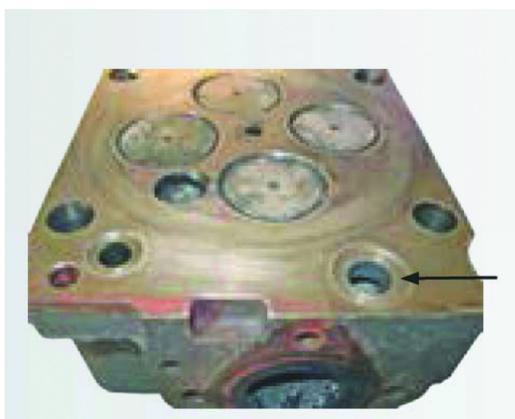
Случай из практики

В двигателе грузового автомобиля возникла утечка охлаждающего средства, которую нельзя было распознать по внешним признакам. Действительной причиной оказалась пористость гильзы цилиндра, которая может быть обнаружена только под микроскопом. Во время движения автомобиля охлаждающее средство проникало в камеру сгорания и там испарялось. Таким образом, в этом случае причина заключалась не в прокладке ГБЦ, а в дефекте – раковине, образовавшейся в материале гильзы цилиндра.

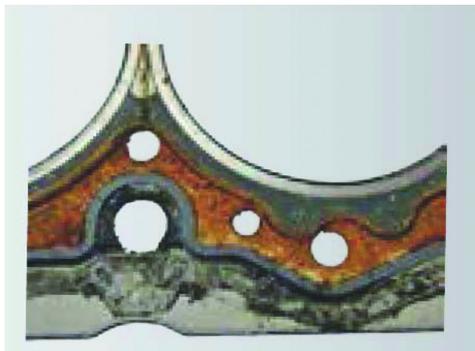
Первая причина неисправности - утечка масла, повреждение уплотнительного элемента при монтаже ГБЦ (грузовые автомобили)

Эластомерные уплотнительные элементы выдавлены из несущей пластины и изрезаны/разорваны.

Из-за неправильного позиционирования при монтаже ГБЦ устанавливалась несколько раз. Вследствие этого в отдельных местах уплотнительный элемент был раздавлен или изрезан кромками ГБЦ.

Необходима тщательная подготовка и проведение монтажных работ. После повторной установки ГБЦ необходимо проверить прокладку на предмет возможных повреждений.

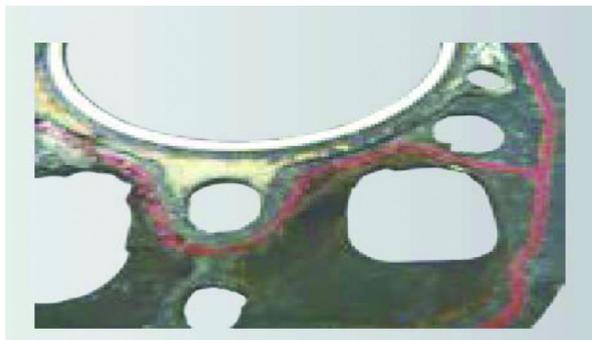
Вторая причина неисправности - утечка масла, слой герметика на уплотнительном элементе (грузовые автомобили)

Эластомерный уплотнительный элемент выдавлен из несущей пластины. В уплотнительной канавке находятся частицы загрязнения.

На металлическую пластину был нанесен дополнительный слой герметика. Вследствие вулканизации эластомерный уплотнительный элемент подвергся избыточному давлению и был выдавлен. В результате этого возникла утечка масла. Отложения частиц загрязнений из масла ускорили процесс разрушения.

Перед монтажом очень тщательно проверьте состояние уплотняемой поверхности и плоскостность ГБЦ. При необходимости устраните неплоскостность в мастерской. Не применяйте герметик. Соблюдайте периодичность замены масла. Не применяйте герметик. Соблюдайте периодичность замены масла.

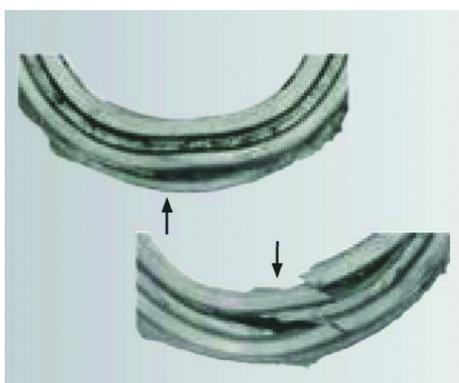
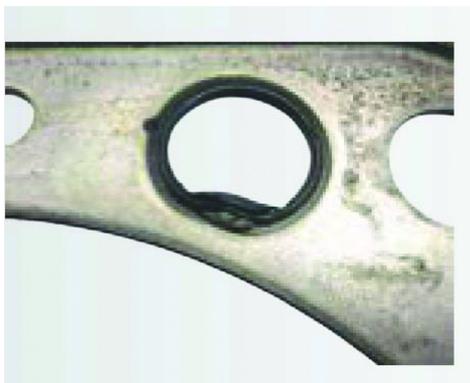
Повреждение ГБЦ в результате незакрепленной предкамеры

Многослойная металлическая прокладка ГБЦ очень сильно повреждена в результате механического воздействия в зоне вихреобразования.

В процессе эксплуатации автомобиля произошел отрыв вихревой камеры первого цилиндра, которая упала в камеру сгорания. В результате возникли весьма серьезные повреждения ГБЦ, а также поршней и привода клапанов.

Выступ вихревой камеры не соответствует спецификации изготовителя.

Перед установкой ГБЦ следует обязательно произвести проверку вихревых камер на предмет прочной посадки и проконтролировать выступающую часть.

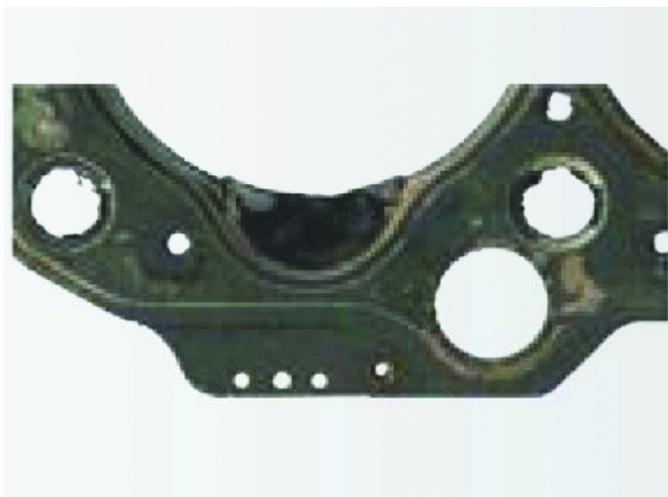
Повреждение прокладки при детонации

Проблема здесь заключается в нагрузках на компоненты, обусловленных тепловыми и механическими факторами. Прокладка ГБЦ является одним из наиболее уязвимых компонентов двигателя и может оказывать сопротивление экстремальным нагрузкам только в течение короткого времени. Неконтролируемый процесс горения вызывает ударные волны, которые приводят к очень резкому повышению давления (более 100 бар) и, кроме того, к высокой температуре (свыше +3700°C). Прокладки ГБЦ с детонационными повреждениями часто можно распознать по раздавленной окантовке камеры сгорания.

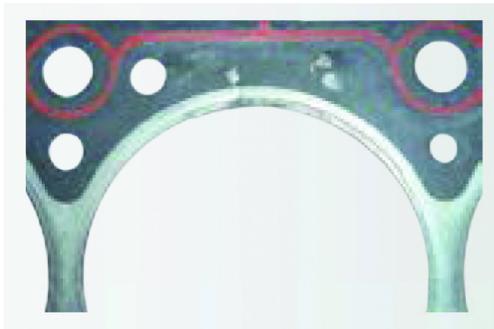
Первая причина неисправности - воздействие неконтролируемого процесса сгорания на многослойные металлические прокладки

Почернение, возникающее в области перемычек функционального слоя, указывает на процесс разрушения, вызванный ненадлежащей настройкой чипа.

В результате неконтролируемого сгорания топлива возникли высокочастотные колебания. Вызванные этим ударные волны привели к повреждениям в области перемычек между камерами сгорания.

Соблюдайте инструкцию по монтажу. Выполняйте общие монтажные инструкции изготовителя двигателя.

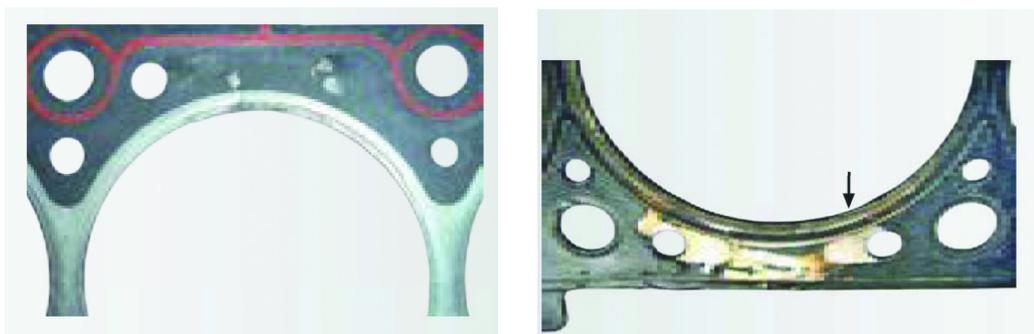
Вторая причина неисправности - повреждение прокладки ГБЦ в результате детонаций

На металлической окантовке камеры сгорания видны четкие следы деформации. Это приводит к оплавлению окантовки и мягкого материала. В этих местах металлическая окантовка камеры сгорания из-за этого чаще всего имеет металлический блеск, а в мягком материале имеются следы прогорания.

Регулировка двигателя (слишком раннее зажигание) не соответствует инструкции изготовителя. Это приводит к повышенным тепловым и механическим нагрузкам двигателя. Неконтролируемое сгорание вызывает ударные волны с экстремальными значениями давления и высокими температурами, в результате чего возникают чрезмерные нагрузки на компоненты двигателя. Чаще всего повреждаются поршни и прокладки ГБЦ.

Следуйте инструкции по монтажу и сразу после монтажа проверьте регулировку двигателя.
