Турбины, устройство, работа, причины выхода из строя и способы ремонта

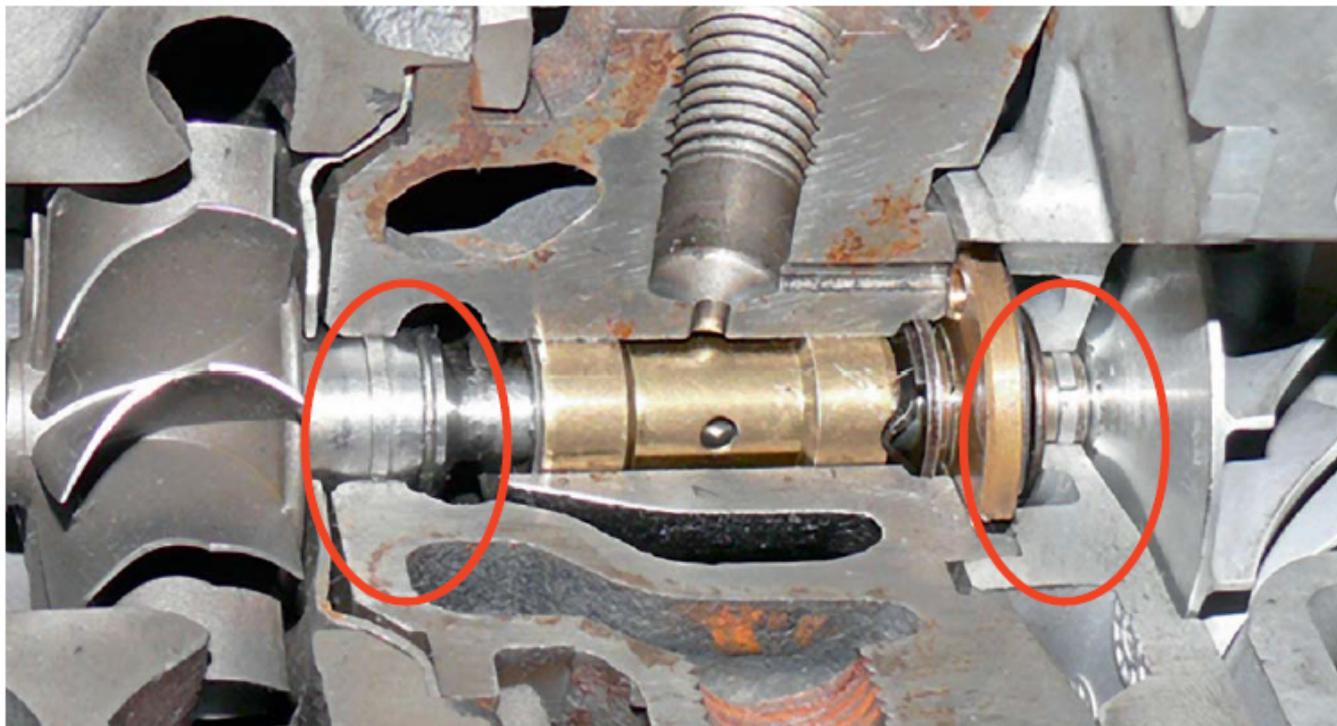
фото 8

Большое влияние на работу ТРК имеет расход (давление) картерных газов самого двигателя. Динамические масляные уплотнения вала ТРК не предназначены (по конструкции) удерживать основную массу рабочего масла, после выполнения его предназначения (фото 8).

Масло свободно должно покинуть полость низкого давления картера ТРК, и уйти в масляную ванну двигателя. Но, существующий подпор давления картерных газов двигателя, выталкивает «обратку смазки» ТРК через динамические уплотнения вала в «горячую» улитку, а также в патрубок нагнетания воздуха в двигатель. При этом вина всех проблем приписывается невинной турбине. А если это происходит на протяжении длительного времени, то между экраном и тыльной стороной крыльчатки ротора накапливается масляный нагар (фото 9).

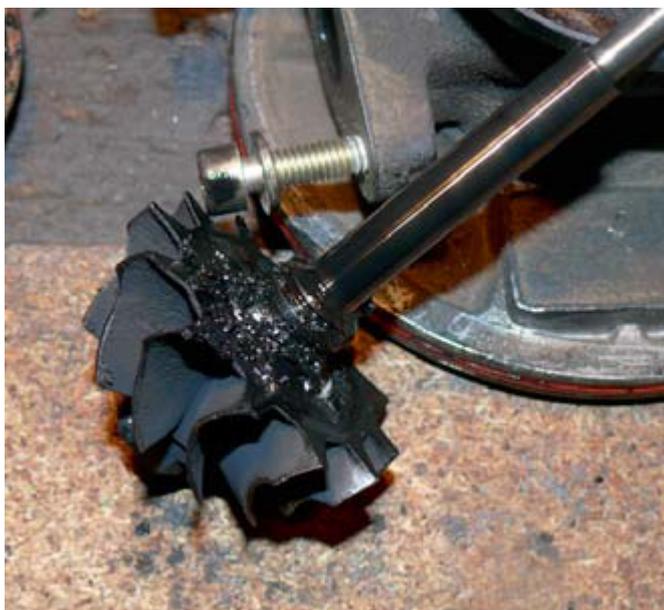
фото 9

Впоследствии это приводит к затормаживанию вращения вала, и снижению эффективности работы ТРК. Подобная картина наблюдается и в нагнетающем патрубке турбины, и это по внешнему виду очень напоминает признаки износа уплотнений вала ТРК (фото 10).

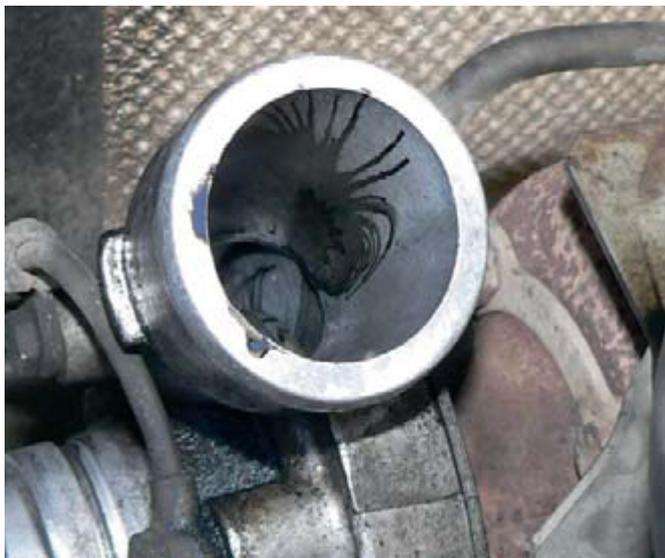
фото 10

Поэтому различить эти неисправности без демонтажа ТРК можно только на ощупь, проверяя люфт вала. При износе вала или подшипников люфт будет заметно увеличен, а при закоксованности, наоборот, даже не заметен, при этом очень затруднено вращение вала от руки. Также, для диагностики, успешно можно применить отдельный слив масла от турбины в специальную емкость, которая не соединена с полостью картера двигателя по давлению газов, и через некоторое время работы двигателя, вполне вероятно уменьшение (отсутствие) появления моторного масла в полостях турбины.

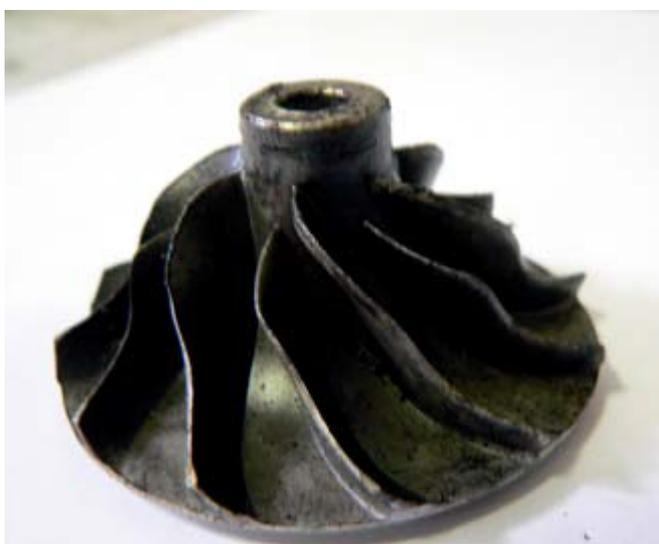
фото 11

Следующее негативное воздействие на работу ТРК после ремонта отношение обслуживающего персонала к выполнению работ. Практически не приходилось наблюдать случая, чтобы перед демонтажем, или проведением профилактических работ на ТРК, происходила наружная мойка двигателя, или хотя бы той части его, где установлен ТРК. Ревизия подающих воздухопроводов происходит только при появлении явной утечки воздуха, там, где это визуально наблюдается. Зона низкого давления (подача воздуха от воздушного фильтра), практически никогда не подвергается осмотру, что подтверждают повторные обращения по ремонту ТРК. Результаты такой установки всегда отражаются на крыльчатке и корпусе нагнетания. Через разрывы в гибких воздухопроводах абразив проникает в нагнетающую часть ТРК и «пескоструит» все на своем пути (фото 11).

При этом увеличиваются зазоры между корпусом и нагнетающей крыльчаткой, что приводит к снижению производительности ТРК, далее, к нарушению балансировки всего ротора, и выходу из строя ТРК. Как правило, это сопровождается увеличением акустических шумов, создаваемых ТРК.

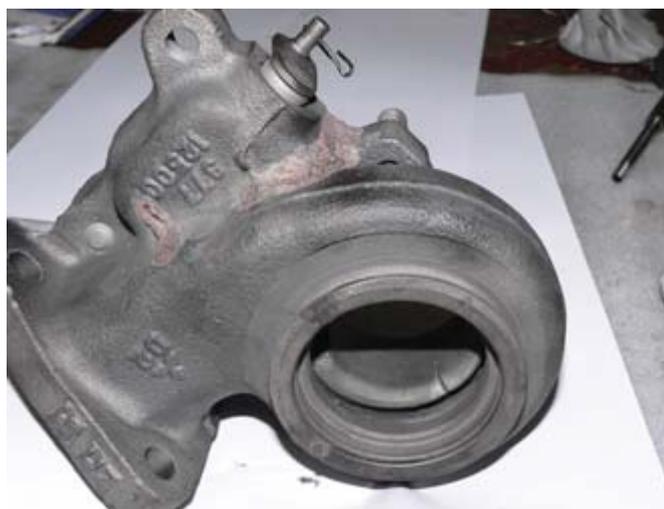
фото 12

Проблема - перегрев корпуса турбины. Пожалуй, это одна из самых сложных тем, для быстрого ее понимания. Что приводит к перегреву корпуса ТРК? Давайте вспомним, что основное охлаждение всех деталей и корпуса турбины (как и деталей двигателя) осуществляется протоком моторного масла. Тут полная зависимость от температурных условий работы самого двигателя, и не только. Низкое давление в масляной магистрали приводит к уменьшению проходящего объема масла через корпус турбины, соответственно уменьшается и отбор тепла. Повреждения сливного патрубка, также уменьшает скорость и объем проходящего масла. Дальше сложнее: при определенном износе цилиндропоршневой группы двигателя значительная часть моторного масла остается в камере сгорания и участвует в рабочем процессе горения. К этому всему добавляется и масляный пар в смеси с картерными газами, подаваемый из сапуна на впуск двигателя. Образуется смесь с более низкой скоростью горения, что приводит к увеличению температуры выхлопных газов и перегреву всего, где они проходят. Наглядно результаты такой работы двигателя отражаются на цвете деталей выхлопной системы, изготовленных из чугуна. Выпускной коллектор и корпус турбины приобретают синевато-серый оттенок, а не как обычно коричневокрасноватый (фото 12).

Чаще всего это заканчивается разрушением этих деталей, в дальнейшем, не подлежащим ремонту. Это же приводит и к резкому снижению производительности турбины, которая еще не до конца пришла в негодность. В ремонт турбину привозят зачастую без улитки горячей стороны, более того без сопроводительного листа об условиях эксплуатации, и предполагаемых причин выхода ее из строя. Ремонтники могут очень добросовестно выполнить свою работу, но результат не удовлетворит потребителя в этом случае, потому что в первую очередь не была

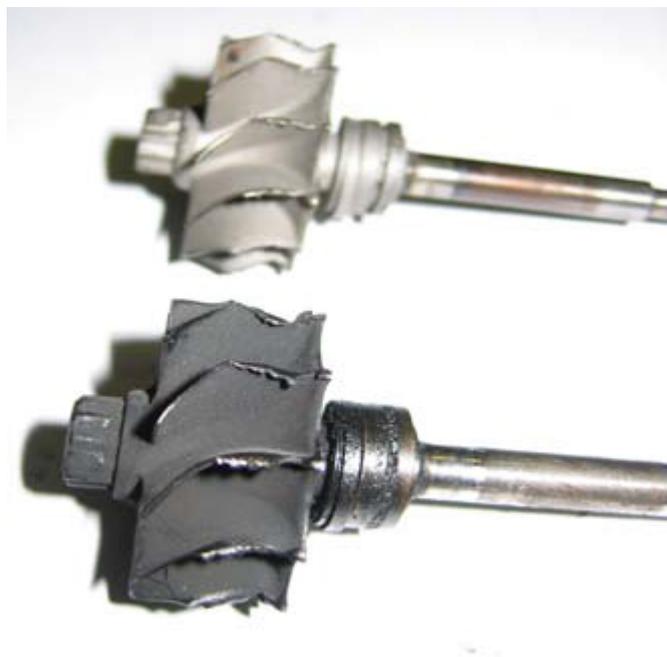
фото 13

устранена причина поломки агрегата. Если поставить перед собой задачу выявить причину выхода из строя турбины, сначала обращаем внимание на повреждения самой турбины. Поскольку вопрос о перегреве, то и осматриваем детали, работающие в зоне высоких температур. При тщательном осмотре основным повреждением ротора ТРК, является оплавление кончиков лопастей турбинного колеса (фото 13).

Это всегда должно настораживать при определении причины выхода из строя турбины. К похожим последствиям также, приводит неправильно установленный угол опережения зажигания, и неправильная работа топливной системы в целом. Имеется ввиду приготовление, как слишком «богатой», так и сильной «бедной» смеси.

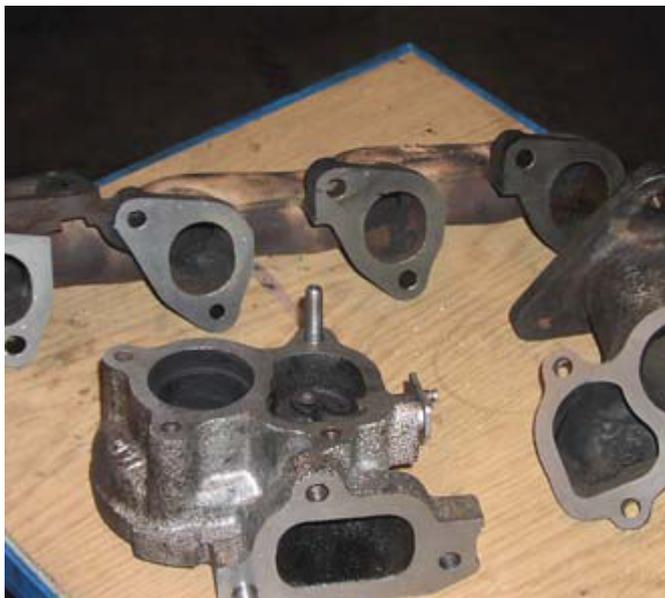
фото 14

Последствия перегрева деталей двигателя приводят к выходу из строя и ТРК. Поэтому ремонт одной турбины никак не обойтись, придется принимать меры по устранению неисправностей цилиндро-поршневой группы двигателя, и обязательно исправление или замена деформированных «пострадавших» деталей выпускной системы. В лучшем случае, прибегаем к шлифовке привалочных плоскостей выпускного коллектора и ТРК, хотя нередко это может быть очень запоздалой мерой (фото 14).

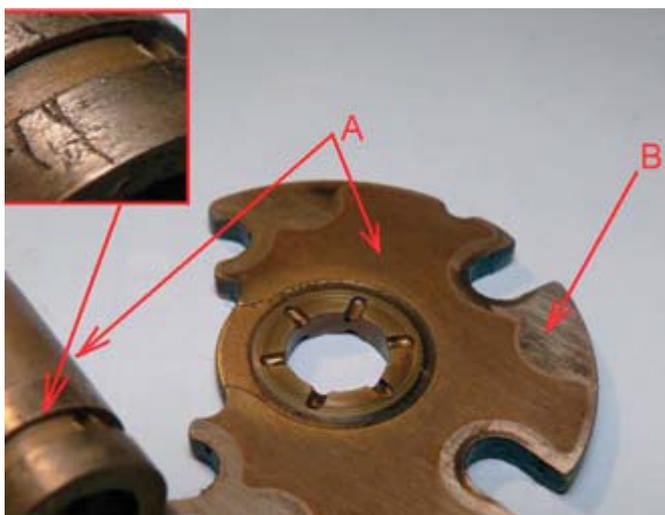
фото 15

На самом деле все намного хуже, чем оценка с первого взгляда. Присутствие этиленгликоля в смазке двигателя приводит к химическому воздействию на детали из цветных металлов. При работе двигателя в корпусе турбины температура смазки никак не ниже 130 градусов, а по законам химических процессов, с повышением температуры скорость протекания процессов повышается. Вот имеем картину последствий попадания антифриза в систему смазки двигателя и выход со строя турбины (фото 15).

На фото верхний фрагмент демонстрирует воздействие этиленгликоля на бронзовую втулку на протяжении одной тысячи км пробега с температурой до 200 градусов. Указателем «А»

обозначены поверхности, подвергшиеся влиянию этиленгликоля при более низких температурах (около 130 град.) при том же пробеге. «В» - зона деталей не контактировавшая со смазкой с при месью этиленгликоля.

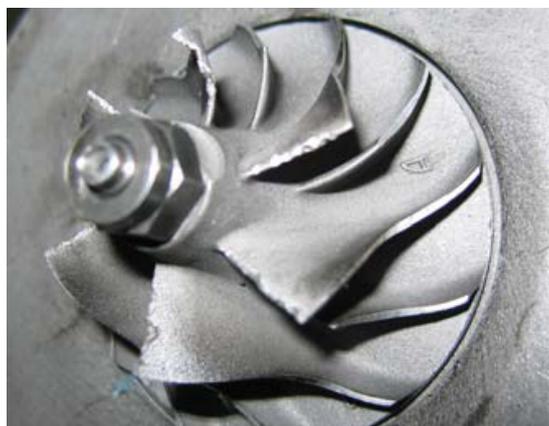
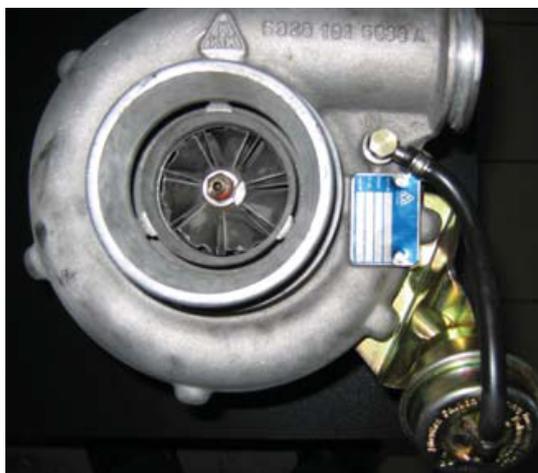
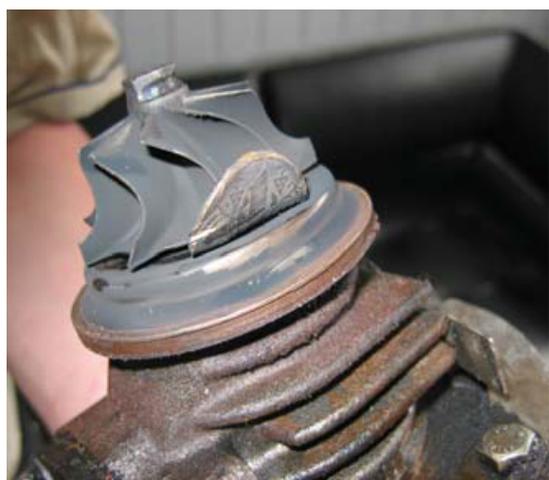
фото 16, 17 и 18

Нередко невнимательность обслуживающего персонала при работе, приводит к повреждениям различных частей ТРК в связи с проникновением в рабочие полости деталей крепежа, а то и просто мусора. Здесь особо разьяснять нечего, достаточно посмотреть предложенные фотографии (фото 16, фото 17 и фото 18).

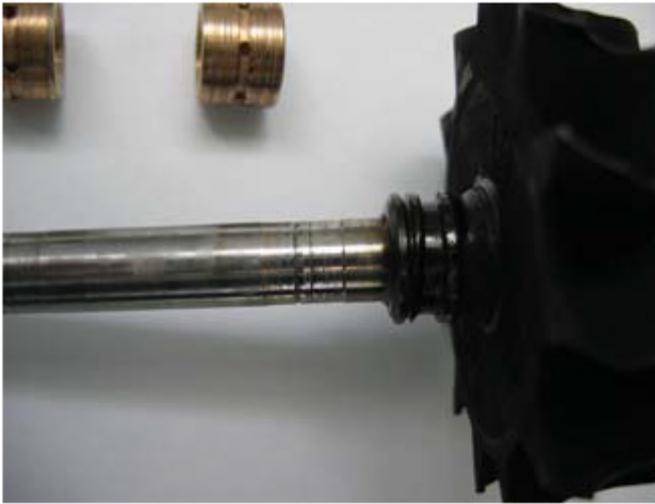
фото 19

Так же как и везде при ремонте и изготовлении ТРК возможно присутствие факторов качества, зависящего только от работающего персонала. Поскольку при ремонте, для очистки деталей турбины применяется пескоструйная установка, то и загрязнения от этого, тоже встречаются, хотя и очень редко. В отличие от загрязнений после авторемонтников, это на вид, кристаллы белого речного песка. Поэтому виновника спутать почти невозможно. К тому же проявляется его присутствие, в первые секунды вращения вала после запуска турбины, а недобросовестно проведенная сборка ТРК и двигателя может проявиться только через несколько дней. Но последствия выглядят примерно одинаково (фото 19).

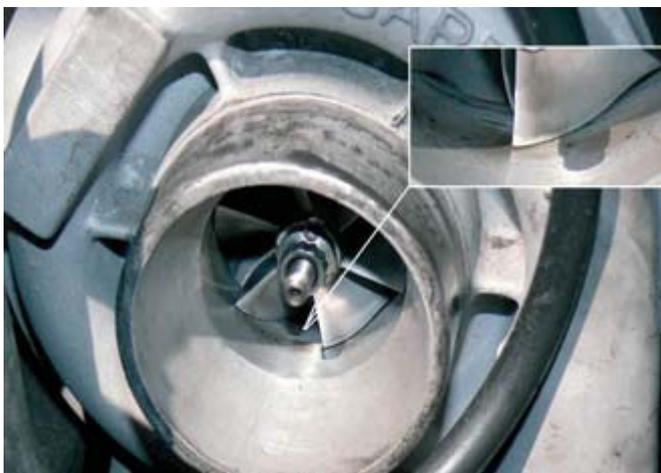
фото 20

Отклонение допустимых размеров деталей при ремонте турбины, довольно редкое явление, потому как последующая балансировка ротора ТРК, как правило, выносит на поверхность такие дефекты. Теперь о самой балансировке ротора. Не всегда, даже у новой турбины, с этим все благополучно. В моем присутствии на ремонтном предприятии вскрыли упаковку нового ТРК и предложили наглядно провести измерение балансировки ротора на стенде, имитирующем рабочий режим ТРК на автомобиле. Результат исследования озадачил. При допустимых рабочих оборотах этого образца ТРК не ниже 160 тысяч об/мин., первые резонансные проявления биения ротора начались уже при достижении 110 тысяч об/мин, причем далеко за пределами допусков самого производителя этого ТРК. И только после 15 минут проведенных работ по балансировке ротора, этот показатель переместился в зону 170 тысяч об/мин., которых ТРК этого типа в рабочем режиме практически не достигает никогда. Как проявляется подобная неисправность визуально? Чаще всего это акустические проявления, называемые «свистит турбина», при общем благополучном внешнем виде вначале на некоторых режимах работы двигателя появляется этот шум. Если очень внимательно осматривать детали компрессорной части ТРК несложно обнаружить места касания крыльчатки корпуса, они более темного цвета чем основной материал улитки (фото 20).

Это и есть основное проявление некачественно проведенного ремонта ТРК, а точнее –

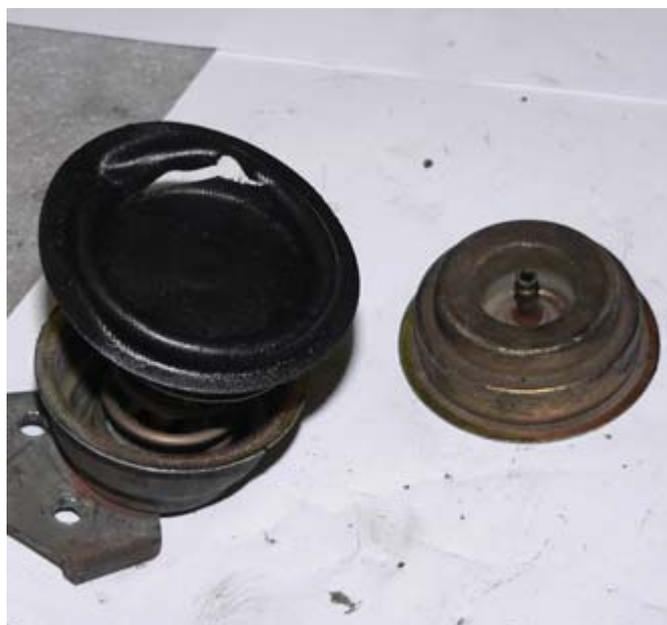
фото 22

Разрыв мембраны неизбежно приведет к отсутствию реакции на давление, и превышению рабочих оборотов вала турбины и, в последствии, выходу ее из строя (фото 22).
