# Що змінили у 1,5 BlueHDI?

дата публікації: 2026.10.01

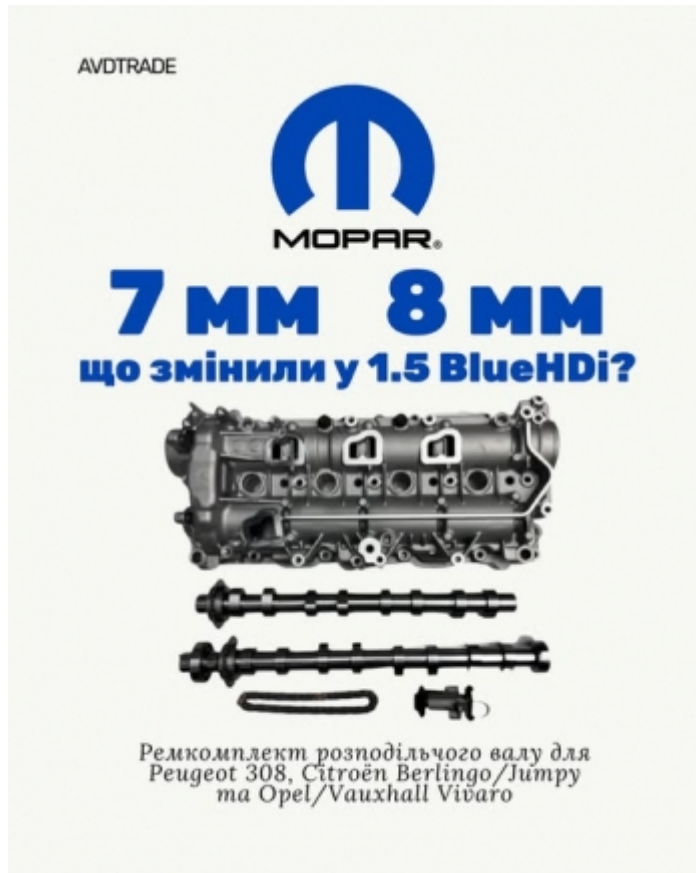
**У двигунах 1.5 BlueHDI ранніх років випуску для синхронізації розподільчих валів використовувався ланцюг шириною 7 мм.**

У процесі експлуатації на частині автомобілів фіксували його передчасне зношення та розтягування. Однією з ознак такого зношення може бути характерний металевий шум у верхній частині двигуна. Якщо проблему не виявити вчасно, подальше зношення може призвести до порушення синхронізації, а в критичному випадку — до обриву ланцюга та пошкодження двигуна.

На початку 2023 року конструкцію вузла модернізували: 7-мм ланцюг замінили на ширший 8-мм. Але зміни торкнулися не лише самого ланцюга — під оновлену конструкцію також були адаптовані розподільчі вали та корпус вузла.

Саме тому при переході зі старої версії на модернізовану недостатньо просто встановити ширший ланцюг.

Для комплексної заміни передбачений ремкомплект MOPAR 1697054780, який включає основні компоненти модернізованого вузла:

- корпус розподільчих валів;
- впускний та випускний розподільчі вали;
- комплект приводу з ланцюгом 8 мм.

Ремкомплект застосовується для низки автомобілів із двигуном 1.5 BlueHDi, зокрема Citroën Berlingo та Jumpy, Peugeot 308, Opel/Vauxhall Vivaro C та інших моделей відповідної платформи. Тобто 1697054780 — це не просто комплект для заміни зношеного ланцюга, а рішення для переходу на модернізовану версію вузла розподільчих валів.
