# Турбины: устройство, работа, причины выхода из строя и способы ремонта (часть 2)

**Мы продолжаем серию материалов про устройства нагнетания воздуха в камеру сгорания двигателя внутреннего сгорания. Далее речь пойдет о причинах выхода турбин из строя и способах их ремонта.**

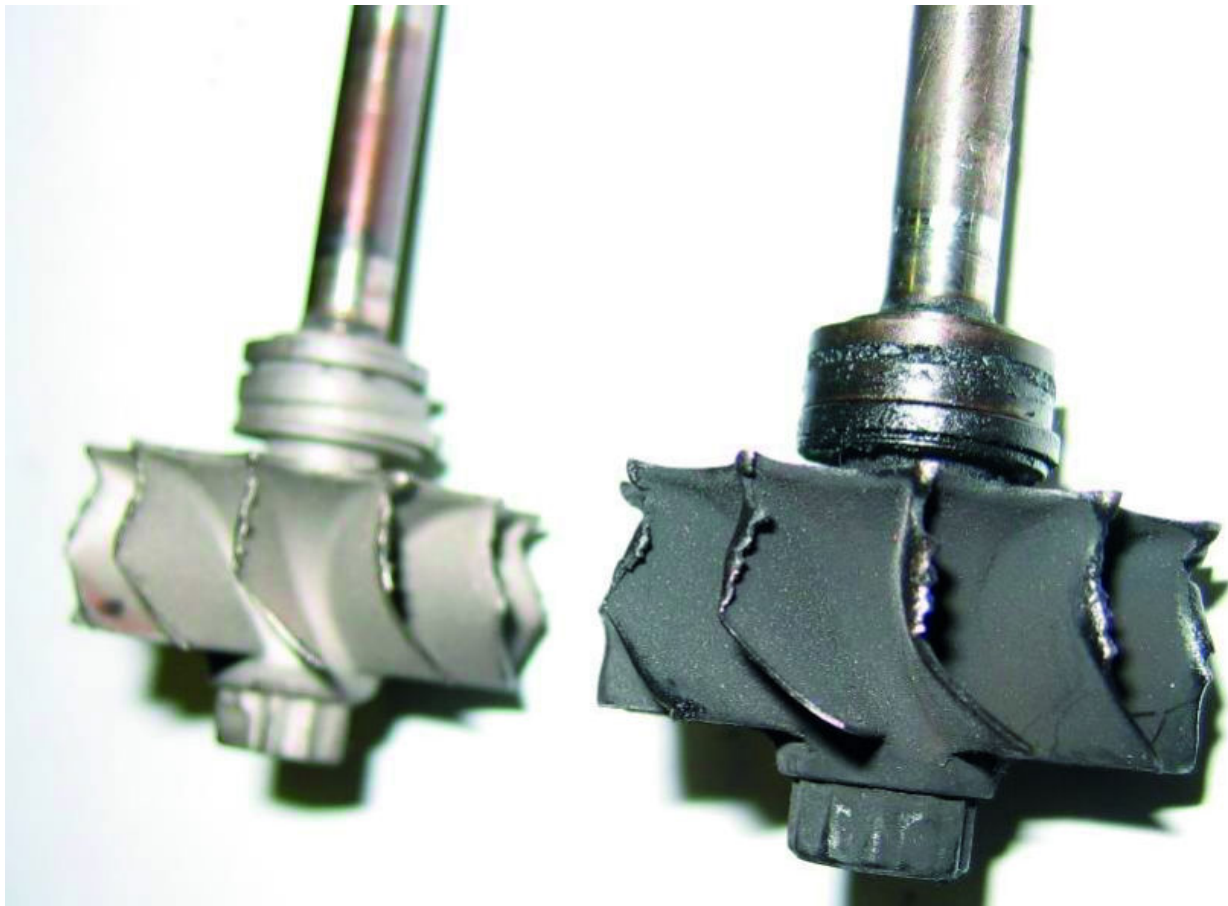
Чаше всего перегрев корпуса заканчивается разрушением деталей, в дальнейшем не подлежащим ремонту. Это же приводит и к резкому снижению производительности турбины, которая еще не до конца сама пришла в негодность. В ремонт турбину привозят зачастую без улитки горячей стороны, более того, без сопроводительного листа об условиях эксплуатации, и предполагаемых причин выхода ее из строя. Ремонтники могут очень добросовестно выполнить свою работу, но результат не удовлетворит потребителя в этом случае, потому что, в первую очередь, не была устранена причина поломки агрегата. Если поставить перед собой задачу выявить причину выхода из строя турбины, сначала обращаем внимание на повреждения самой турбины. Поскольку вопрос о перегреве, то и осматриваем детали, работающие в зоне высоких температур. При тщательном осмотре основным повреждением ротора ТРК, является оплавление кончиков лопастей турбинного колеса .

Это всегда должно настораживать при определении причины выхода из строя турбины. К похожим последствиям также, приводит неправильно установленный угол опережения зажигания, и неправильная работа топливной системы в целом. Имеется в виду приготовление, как слишком «богатой», так и очень «бедной» смеси.

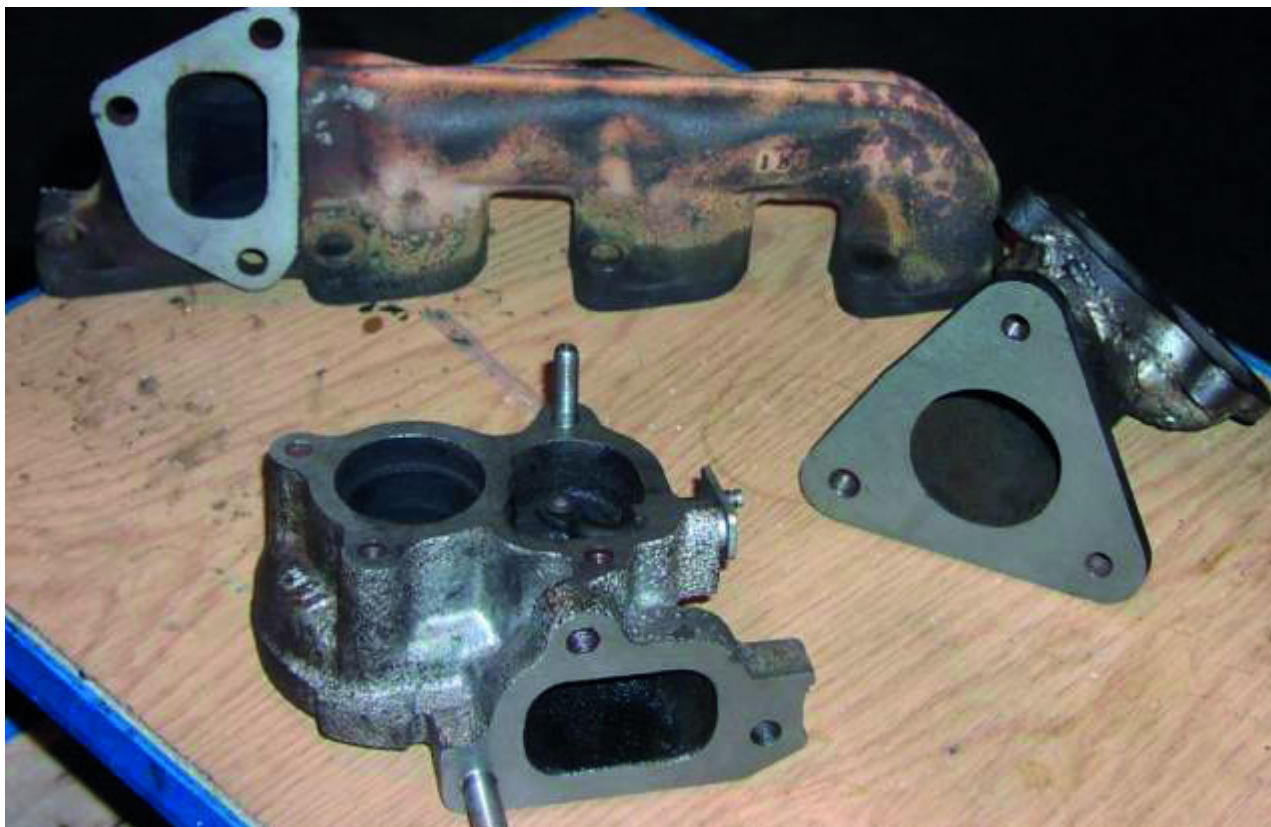
Последствия перегрева деталей двигателя приводят к выходу из строя и ТРК. Поэтому ремонтом одной турбины никак не обойтись, придется принимать меры по устранению неисправностей цилиндропоршневой группы двигателя, и обязательно исправление или замена деформированных «пострадавших» деталей выпускной системы. В лучшем случае, прибегаем к шлифовке привалочных плоскостей выпускного коллектора и ТРК, хотя нередко это может быть очень запоздалой мерой.

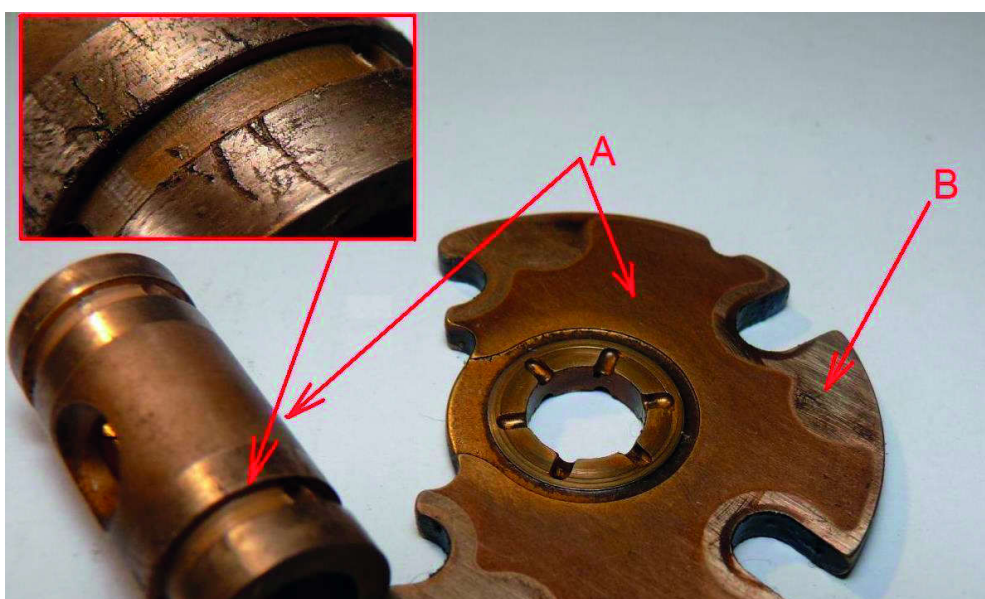
Последствия попадания антифриза в систему смазки двигателя и выход со строя турбины. На фото верхний фрагмент демонстрирует воздействие этиленгликоля на бронзовую втулку на протяжении 1 тыс. км пробега с температурой до 200°. Указателем «А» обозначены поверхности, подвергшиеся влиянию этиленгликоля при более низких температурах (около 130°) при том же пробеге. «В» - зона деталей не контактировавшая со смазкой с примесью этиленгликоля.

С появлением дизельных двигателей с системой впрыска топлива при помощи электронных насос-форсунок и, соответственно, большей литровой мощностью, а также и более напряженным условиям работы деталей двигателя. С каждым годом, все чаще появляются турбины, причиной выхода из строя которых является присутствие этиленгликоля (охлаждающей жидкости) в моторном масле. Причем количественный расход охлаждающей жидкости из системы охлаждения мотора не вызывает резких опасений. 1 литр в месяц не так катастрофично, если не смотреть вглубь возникающей проблемы. На самом деле все намного хуже, чем оценка с первого взгляда. Присутствие этиленгликоля в смазке двигателя приводит к химическому воздействию на детали из цветных металлов. При работе двигателя в корпусе турбины температура смазки никак не ниже  $130^{\circ}$ , а по законам химических процессов, с повышением температуры скорость протекания процессов повышается.

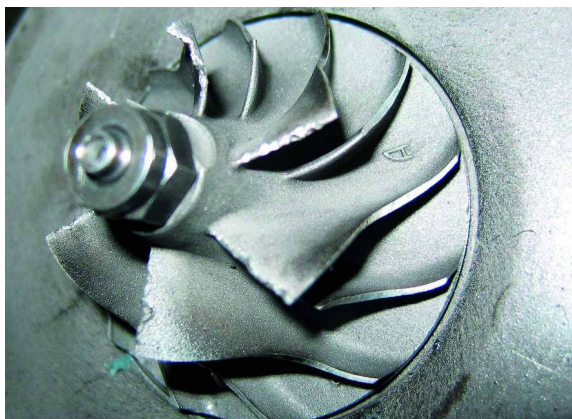
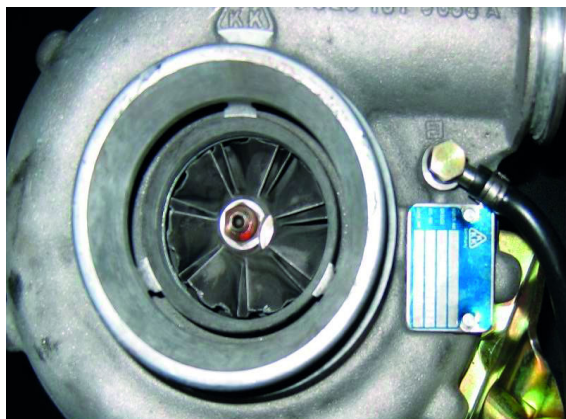
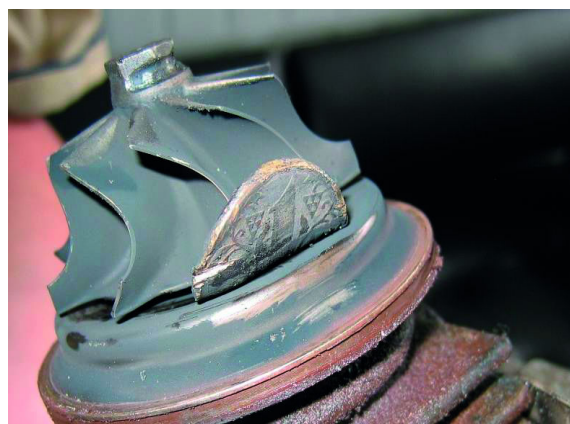
Нередко невнимательность обслуживающего персонала при работе, приводит к повреждениям различных частей ТРК в связи с проникновением в рабочие полости деталей крепежа, а то и просто мусора. Здесь особо разъяснять нечего, достаточно посмотреть.

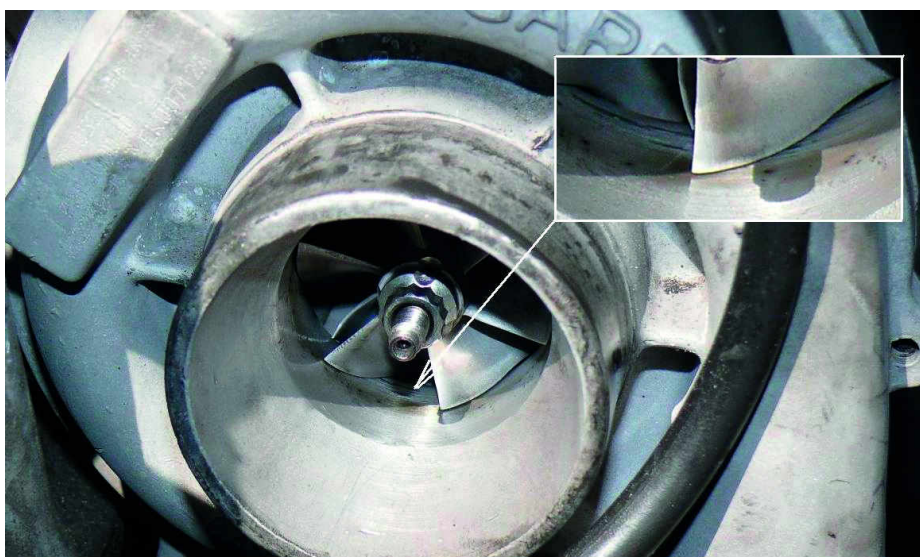
Отклонение допустимых размеров деталей при ремонте турбины, довольно редкое явление, потому как последующая балансировка ротора ТРК, как правило, выносит на поверхность такие дефекты. Теперь о самой балансировке ротора. Не всегда, даже у новой турбины, с этим все благополучно. В моем присутствии на ремонтном предприятии вскрыли упаковку нового ТРК и предложили наглядно провести измерение балансировки ротора на стенде, имитирующем рабочий режим ТРК на автомобиле. Результат исследования озадачил. При допустимых рабочих показателях этого образца не ниже 160 тыс. об/мин, первые резонансные проявления биения ротора начались уже при достижении 110 тыс. об/мин, причем далеко за пределами допусков самого производителя этого ТРК. И только после 15 мин. проведенных работ по балансировке ротора, этот показатель переместился в зону 170 тыс. об/мин, которых ТРК этого типа в рабочем режиме практически не достигает никогда. Как проявляется подобная неисправность визуально? Чаше всего это акустические проявления, называемые «свистит турбина», при общем благополучном внешнем виде вначале на некоторых режимах работы двигателя появляется этот шум. Если очень внимательно осматривать детали компрессорной части ТРК несложно обнаружить места касания крыльчатки корпуса, они более темного цвета, чем основной материал улитки.

Это и есть основное проявление некачественно проведенного ремонта (точнее балансировки ротора) ТРК.

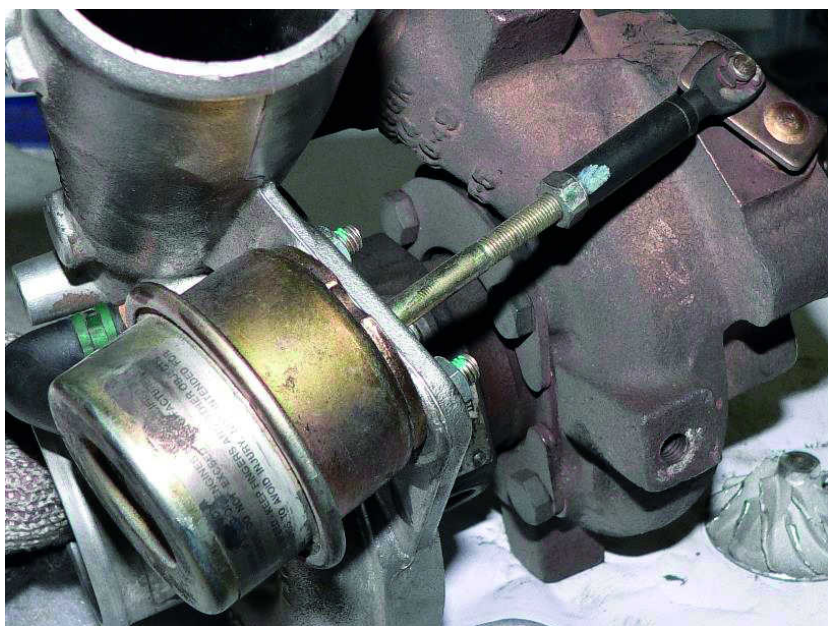
производительность турбины. Для более ранних типов конструкций ТРК характерно применение клапана ограничивающего обороты турбины, в зависимости от давления во впускном коллекторе двигателя .

Разрыв мембраны неизбежно приведет к отсутствию реакции на давление, и превышению рабочих оборотов вала турбины и, в последствии, выходу ее из строя.

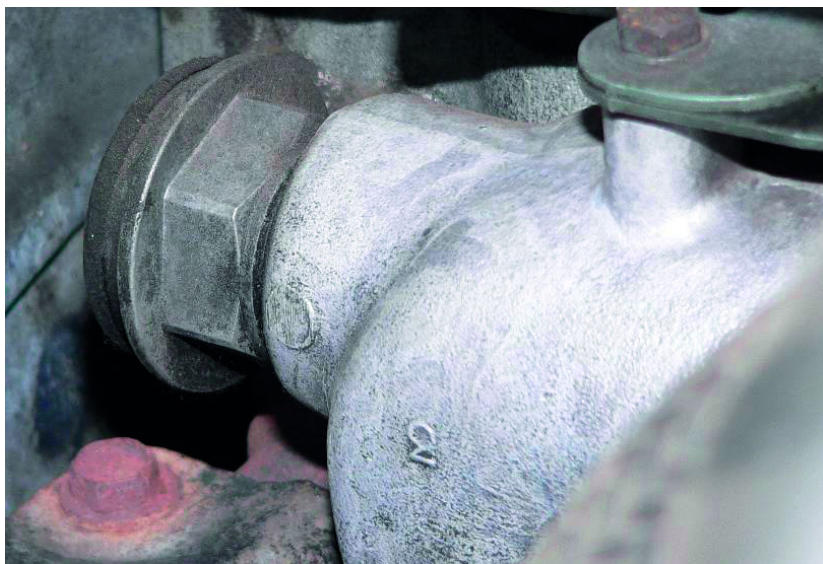
Для двигателя избыточный наддув также не проходит бесследно. Как правило, продолжительная работа в таком режиме приводит к прогоранию поршня двигателя или же нескольких поршней. У некоторых производителей на этот случай предусмотрен редукционный клапан, встроенный во впускном коллекторе или патрубках, подающих воздух во впускной коллектор после турбокомпрессора .

Эти устройства предохраняют только двигатель от повреждения, а турбине это никак не поможет, поэтому водителю следует немедленно реагировать на предупреждающие хлопки «подрыва» клапана.

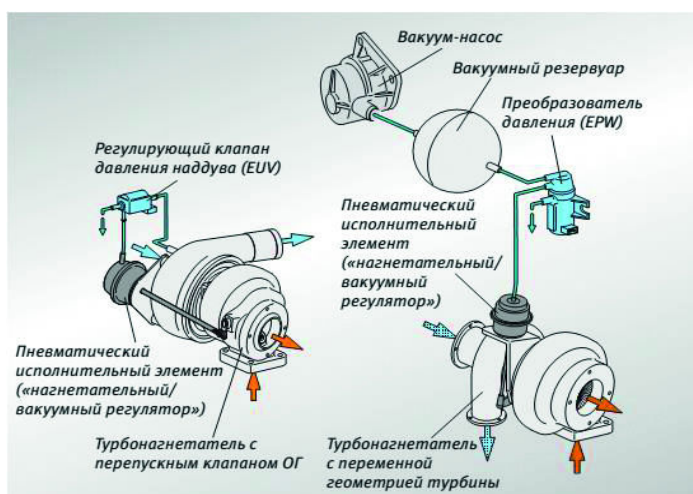
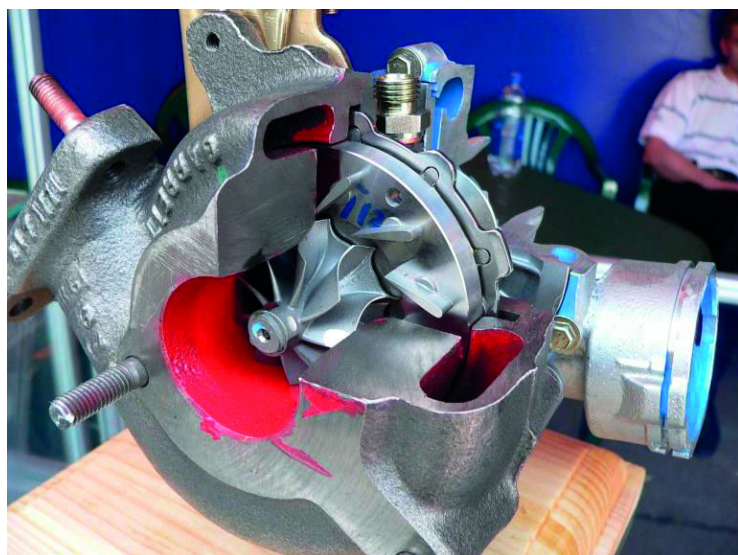
Два типа управления производительностью турбины. Слева – уже несколько модернизированный вариант самого первого ограничителя давления наддува. Вначале клапана EUV просто не было. При увеличении давления наддува, мембранный механизм (соединенный с полостью компрессорной части турбины трубопроводом) открывал перепускной клапан ОГ, что позволяло часть ОГ проводить мимо крыльчатки турбины. Если нарушалась герметичность управляющего трубопровода или мембранного механизма, турбина не уменьшает скорости вращения,

что может привести к выходу ее на обороты, выше допустимых, и разрушению. Следующая доработка привнесла клапан EUV, его основное назначение «смягчить» резкое увеличение давления наддува при достижении двигателем максимального крутящего момента. При возникновении неисправностей, последствия те же, что и в предыдущем варианте.

Теперь, управление производительностью турбины осуществляется при помощи того же мембранного механизма, но приводит его в действие (по команде ЭБУ) давление, создаваемое вакуумным насосом, который установлен в любом дизельном автомобиле. В случае выхода из строя любого компонента управления, турбина окажется в положении своей минимальной производительности, и разрушительных факторов не предвидится.

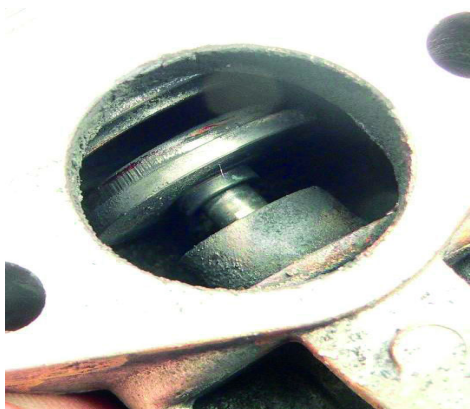
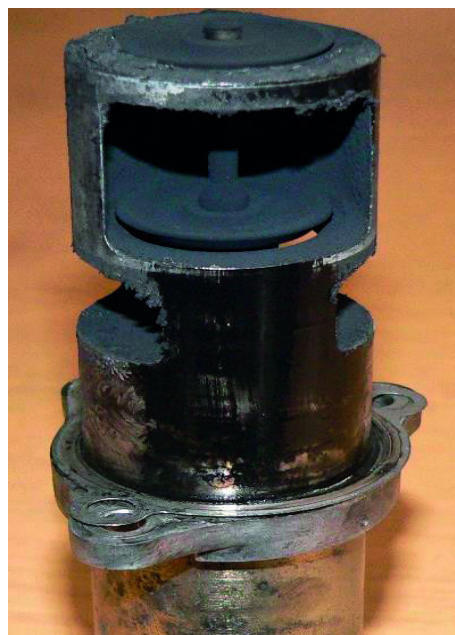
Следующий случай в полной противоположности должен заставить турбину развить максимальную производительность. К концу своей нормальной работы клапан рециркуляции отработанных газов (ОГ), в профлитературе – EGR, перестает точно выполнять свою работу по причине сильного износа и загрязнений .

То есть, он перестает перекрывать «переток» ОГ во впускной коллектор в нужное время. В это же время турбина «должна» нагнетать соответствующее давление. Результат: все давление, создаваемое турбиной «уходит» в выхлопную трубу, датчик давления во впускном коллекторе «видит» недостаточное давление, датчик расхода воздуха при этом определяет большой расход воздуха и добавляет топлива, а воздуха при этом не хватает. Теоретически, турбина не выполняет свою работу!! А на самом деле необходимо правильно «читать» текущие значения при диагностике. Подобную картину можно наблюдать при разгерметизации канала подачи воздуха в двигатель. К этим причинам следует отнести разрывы воздушных шлангов.

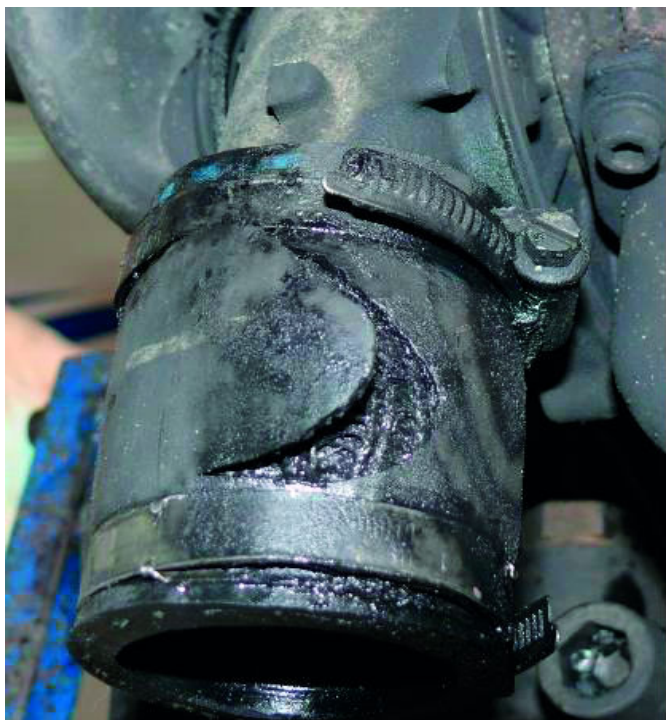
Потеря герметичности радиатора охлаждения воздуха после турбины (интекуллер) .

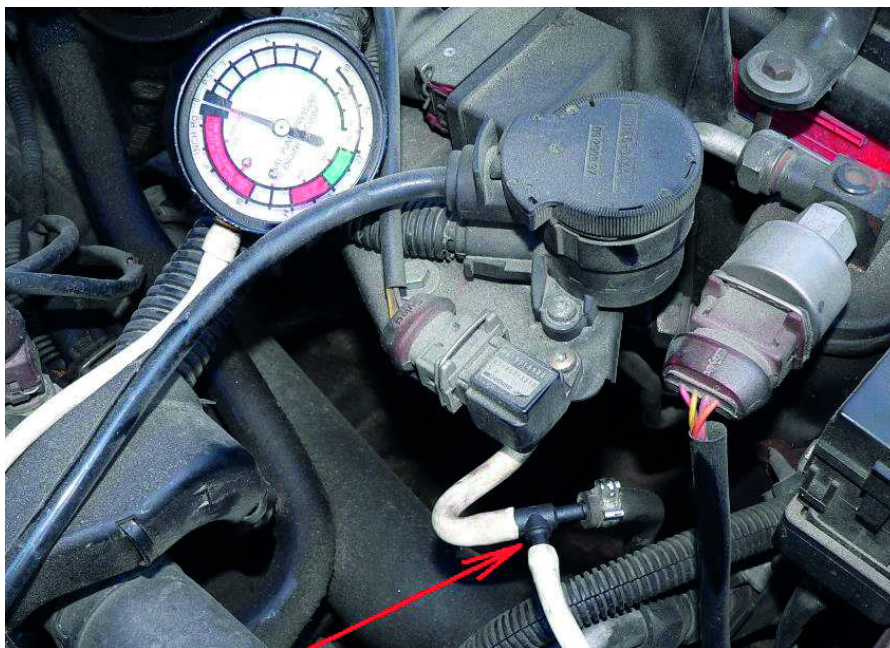
Состояние фильтрующего элемента воздушного фильтра. Еще один элемент, компрометирующий турбину, его состояние несложно проверить при помощи манометра для измерения разрежения и наддува во впускном коллекторе. Подключаем манометр через разветвитель в цепь измерителя степени нагнетания турбины .

При работе двигателя на х.х. показания прибора должны находиться вблизи нулевой отметки. Во время резкого разгона двигателя, по мере увеличения оборотов двигателя значительное отклонение стрелки в сторону разрежения указывает на сопротивление элемента воздушного фильтра пропусканию воздуха. Затем наступает резкое увеличение давления от нагнетания турбокомпрессора. Можно визуально проверить состояние элемента воздушного фильтра, извлечь его из корпуса и проверить степень загрязнения. Фильтрующий элемент, изготовленный из материала не соответствующего качества, может очень быстро забиваться мелкой пылью и при этом увеличивается сопротивление проходу воздуха, а часто и появляются разрывы на изгибах материала фильтра. Повреждения прекрасно просматриваются на просвет.
