# О чем говорят коды ошибок, прочитанные сканнером?

Прибывший на диагностику автомобиль - Mazda Ranger BT-50 2.5 литра CDI с пробегом 86 тысяч километров. Владелец рассказал, что машине не повезло быть не мелко притопленной в воде, после чего горит навсегда лампа «airbag» (это вызвало наименьшее беспокойство у хозяина). Жалоба возникла с приходом глубокой зимы и заключалась в следующем:

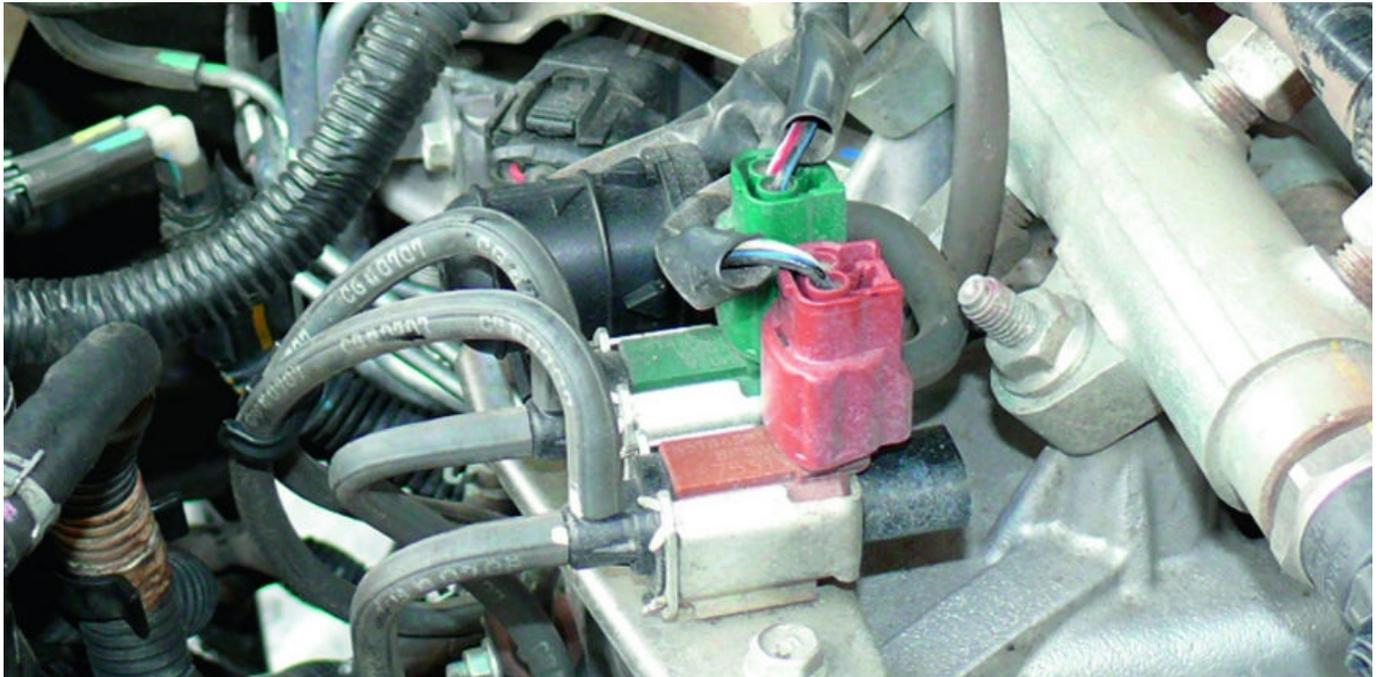
Equipment used: X-431  
Test system: MAZDA->16PIN DI  
AGNOSTIC SOCKET->Ranger/B  
T-50->PCM->READ DTC

No.	ault coc	t code descrip	Гуре
1		Continuous Memory Dtc	
2	P2263	Turbocharger /supercharge r boost syste m performan ce	
3	P0401	EGR system i nsufficient flo w detected	
4	P0404	EGR valve po sition control performance or range fau lt	
5		On Demand Dtc

Далее код ошибки P2263, свидетельствующий о неправильной работе турбокомпрессора (недостаточное давление наддува). Затем код P0401 и P0404 известил о том, что и система EGR не выполняет свою функцию. За ним пришло известие под кодом U2018 и B2425. Также индикация системы холодного пуска и быстрого прогрева часто подмигивала на приборной панели после запуска двигателя, совсем приводя в недоумение, поскольку жалоб на утренний запуск автомобиля даже в самые сильные морозы не было.

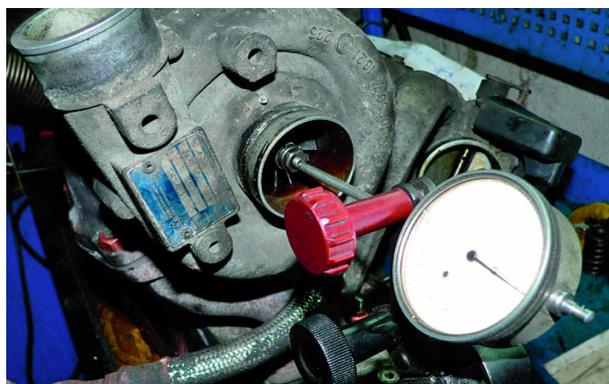
запчастей для такого автомобиля. Поэтому, в случае неточного диагноза, размахивать саблей направо и налево может себе оказаться дороже. На практике в этом случае следует применить другие методы диагностики (провести так называемую перекрестную диагностику). Поэтому возвращаемся на исходную, отложив в сторону Launch X-431, и принимаемся методично проверять все подозрительные компоненты, выявленные сканнером. Но теперь уже делаем это при помощи менее изощренной измерительной техники и с большим пристрастием, уделяя внимание всему, даже на первый взгляд мелочам. При проверке состояния турбокомпрессора необходимо убедиться в отсутствии признаков износа изделия. Для этого нам достаточно, демонтировав всасывающие и подающие резиновые патрубки компрессорной части, получить возможность проворачивания вала турбины, а при помощи стрелочного индикатора убедиться в отсутствии люфтов (при покачивании вала) как радиального, так и осевого самого вала турбокомпрессора. Естественно, присутствие моторного масла в улитке тоже может многое поведать о состоянии агрегата.

В результате осмотра и проведенных измерений подозрения на износ деталей отпали. Далее следует проверить вероятность выброса моторного масла через динамические уплотнения вала турбины. При снятых патрубках нагнетающей улитки и режиме х.х. двигателя, промываем её керосином, подавая одноразовым шприцем его во всасывающую горловину улитки компрессора. При этом собираем промывочную жидкость на выходе в заранее подготовленную ветошь.

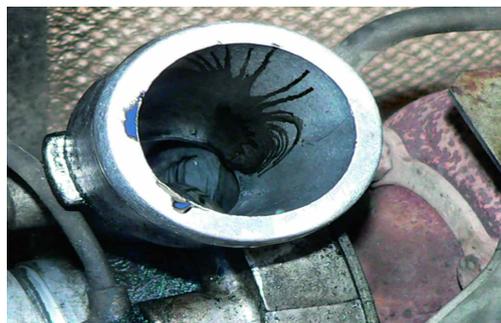
После выхода условно чистой промывочной жидкости на выходе компрессора, оставляем всё до полного высыхания остатков промывочной жидкости. Убедившись в относительной чистоте выходного патрубка компрессора, начинаем его испытание. При увеличении оборотов двигателя до 2500-3000 об\мин на протяжении 1 минуты, в выходном патрубке компрессора может появиться присутствие моторного масла. Обычно при значительном износе это заметно уже после 10 секунд работы на таких оборотах .

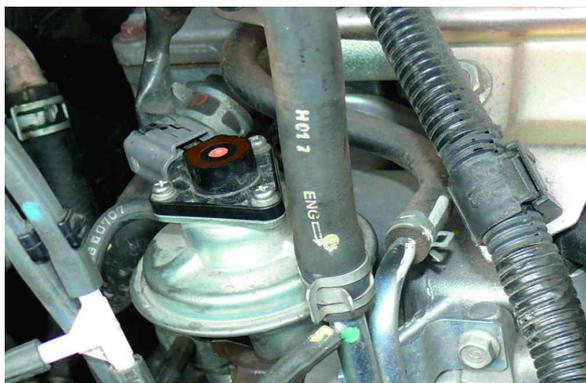
Производительность турбокомпрессора несложно проверить применением манометра, включенного в выходной патрубков или в разрыв датчика измерения давления во

впускном коллекторе (MAP sensor), либо измеряя электрические параметры самого датчика при помощи сканера (при определенном опыте диагноста, устроит даже мультиметр). Управлять производительностью турбины можно, перемещая шток управления или вручную, или применив ручной вакуумный пневмотестер. Во время проверки таким «наглым» способом управления, турбина показала свои возможности с завидным

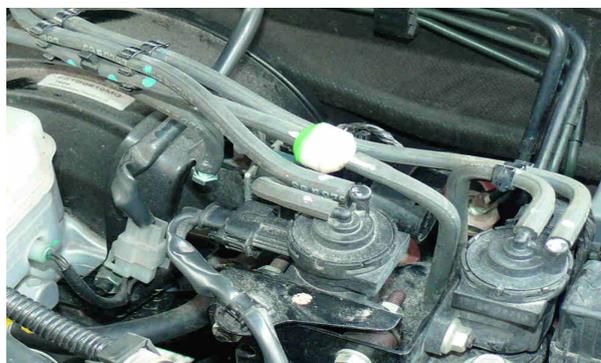
Следующий шаг - проверка работы пневмоэлектроклапанов, управляющих этими устройствами. Это тоже не так просто, этого добра - около 10 шт. - оказалось только в подкапотном пространстве, а еще и масса вакуумных магистралей, соединяющих их между собой и исполнительными устройствами.

При подключении вакуумного манометра в цепь управления любого из исполнительных устройств, она показала подозрительно низкий уровень отрицательного управляющего давления. Всё показывало на откровенную потерю вакуума в цепях управления. После дальнейшего изучения системы управления стало ясно - нет необходимой степени вакуумирования исполнительных механизмов для выполнения задач в полном объеме. После нескольких часов тщательных проверок, наконец, была обнаружена утечка вакуума, создаваемого насосом. Причиной неприятностей оказался поврежденный шланг и штуцер управления заслонкой ускоренного прогрева двигателя. Это устройство, оказывается, устанавливалось далеко не на все автомобили этой модели и встроено в выхлопной трубе, очень низко расположенной на автомобиле и получившей в свое время повреждение при наезде на

После путем временно устранения утечки с помощью заглушки в шланг перед пневмоэлектрклапаном управления заслонкой выхлопа, все самые важные функции управления двигателем и трансмиссией были немедленно восстановлены, за исключением функционирования самой заслонки устройства ускоренного прогрева двигателя (напомним, что эта система устанавливалась не на все модели этого вида автомобилей). Поэтому заметного ухудшения работы системы не было отмечено, даже наоборот, восстановлены были все качественные характеристики автомобиля.
