# Проблемы с температурным режимом после замены термостата: воздух в контуре охлаждения

"Сучасна Автомайстерня" № 10 ( 116 ) 2017

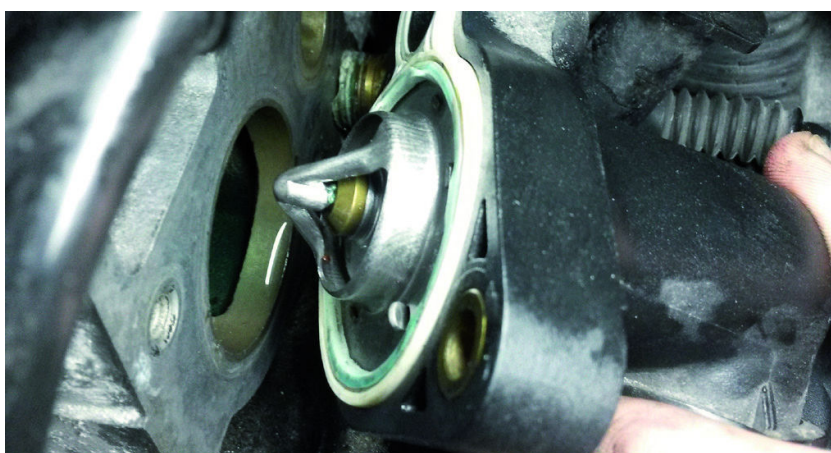
Для замены термостата необходимо открыть охлаждающий контур двигателя - при этом охлаждающая жидкость выходит наружу, а воздух, наоборот, поступает в контур. Если после ремонта не произвести полное удаление воздуха из этих сложных систем, то «воздушные пробки» так и останутся в контуре.

Помимо недостаточной циркуляции охлаждающей жидкости (и, тем самым, падения мощности нагрева и охлаждения) это чревато серьезными повреждениями двигателя, т.к. в местах воздушных включений возможен перегрев патрубков.

При заправке системы новым хладагентом на практике отлично зарекомендовало себя вакуумное устройство. При подключении к местной линии сжатого воздуха такое устройство создает в охлаждающем контуре вакуум. Воздух полностью удаляется из контура, а новый хладагент подается в него без воздушных включений. Такой метод позволяет защитить систему охлаждения от появления в ней изолированных воздушных пробок.
