Проблемы с температурным режимом после замены термостата: воздух в контуре охлаждения

"Сучасна Автомайстерня" № 10 (116) 2017

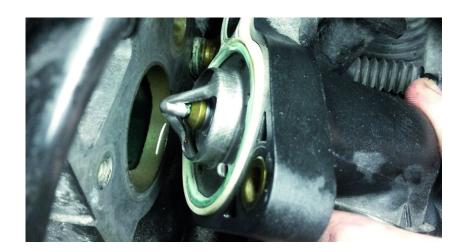
Для замены термостата необходимо открыть охлаждающий контур двигателя - при этом охлаждающая жидкость выходит наружу, а воздух, наоборот, поступает в контур. Если после ремонта не произвести полное удаление воздуха из этих сложных систем, то «воздушные пробки» так и останутся в контуре.

Помимо недостаточной циркуляции охлаждающей жидкости (и, тем самым, падения мощности нагрева и охлаждения) это чревато серьезными повреждениями двигателя, т.к. в местах воздушных включений возможен перегрев патрубков.

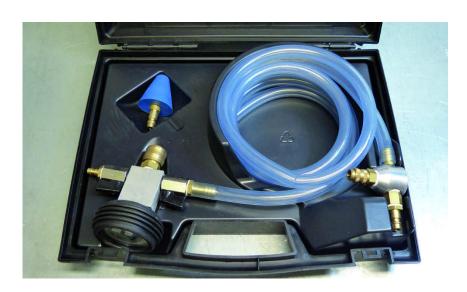
При заправке системы новым хладагентом на практике отлично зарекомендовало себя вакуумное устройство. При подключении к местной линии сжатого воздуха такое устройство создает в охлаждающем контуре вакуум. Воздух полностью удаляется из контура, а новый хладагент подается в него без воздушных включений. Такой метод позволяет защитить систему охлаждения от появления в ней изолированных воздушных пробок.

ВАЖНО! Каждый раз после размыкания охлаждающего контура из него необходимо полностью удалить воздух!
