Система OBD и система вторичного воздуха

Ошибки и неисправности системы вторичного воздуха могут быть определены системой бортовой диагностики (OBD). В случае выявления ошибок в работе системы вторичного воздуха отображаются коды ошибок P0410, P0411, P0412, P0415, P0413, P0416, P0414, P0417, P0418 и P0419. В этой статье вы узнаете о том, к каким компонентам относятся отдельные коды ошибок и как вы можете их проверить.

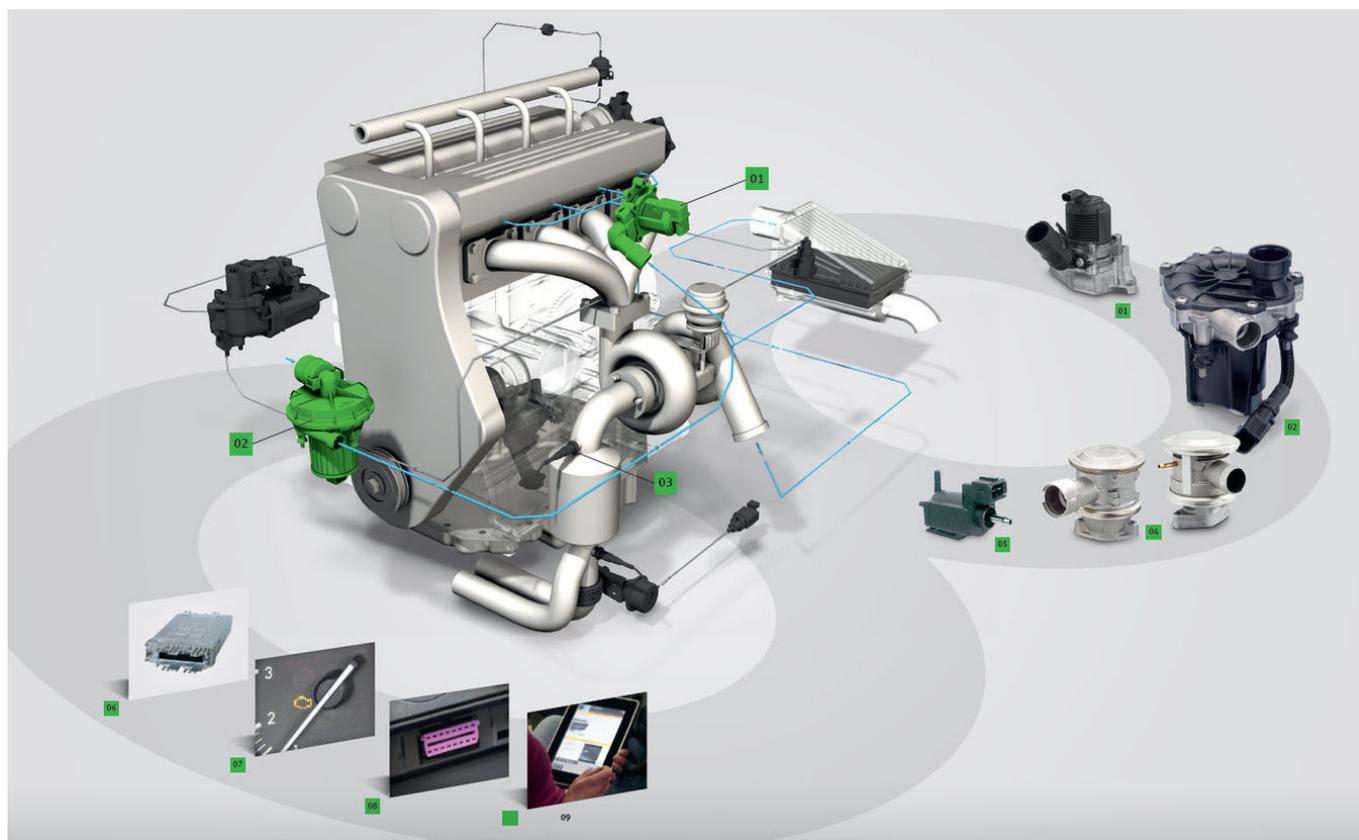
КОМПОНЕНТЫ СИСТЕМЫ БОРТОВОЙ ДИАГНОСТИКИ

01 Клапан вторичного воздуха (электрический)	06 Блок управления двигателем
02 Насос вторичного воздуха (SLP)	07 Индикатор неисправности (MIL)
03 Лямбда-зонд	08 Диагностический разъем
04 Клапан вторичного воздуха (пневматический)	09 Диагностический сканер OBD
05 Электрический переключающий клапан (EUV)

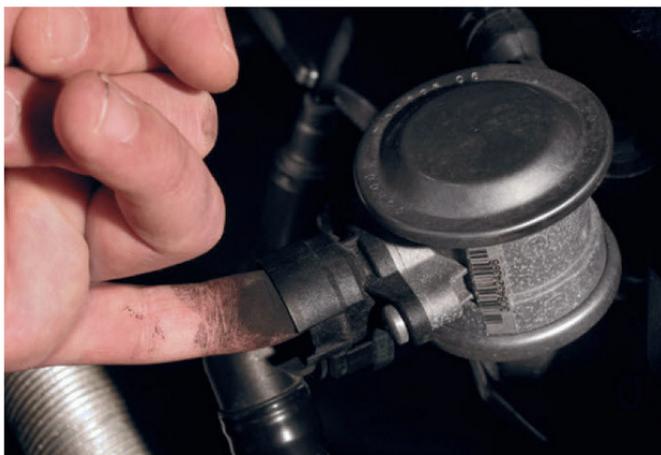
Простая проверка клапана вторичного воздуха

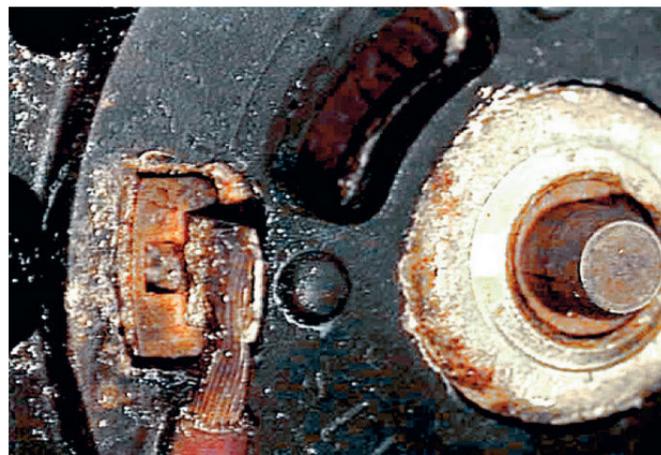
Насос вторичного воздуха – пораженные коррозией электрические соединения

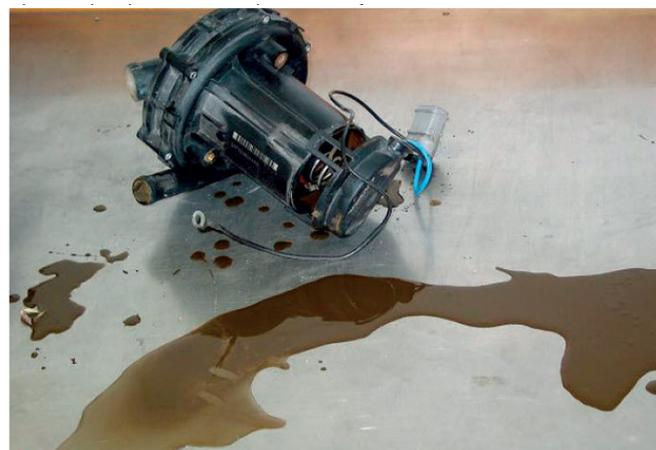
Конденсат в насосе вторичного воздуха

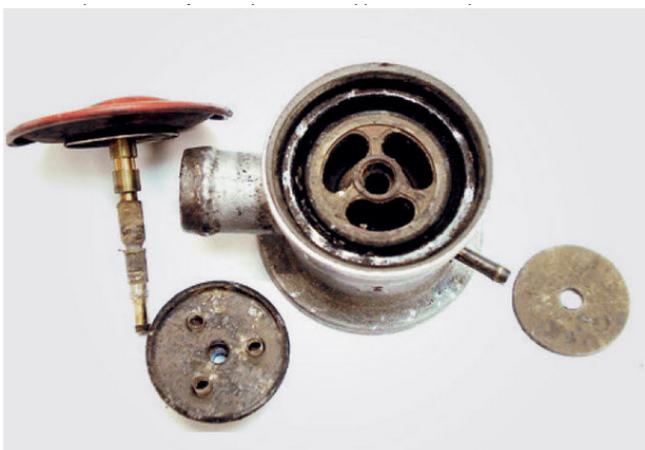
Пневматический клапан вторичного воздуха: повреждения под действием конденсата
