# Заміна зчеплення в автомобілі MINI

Представлений автомобіль, MINI One Countryman, обладнано популярним 1,6-літровим бензиновим двигуном PSA group, який широко використовується в багатьох моделях Peugeot, Citroën, Opel/Vauxhall та BMW. Автомобіль прибув до автомайстерні для щорічної технічної перевірки. Власнику було повідомлено, що зчеплення почало пробуксовувати.

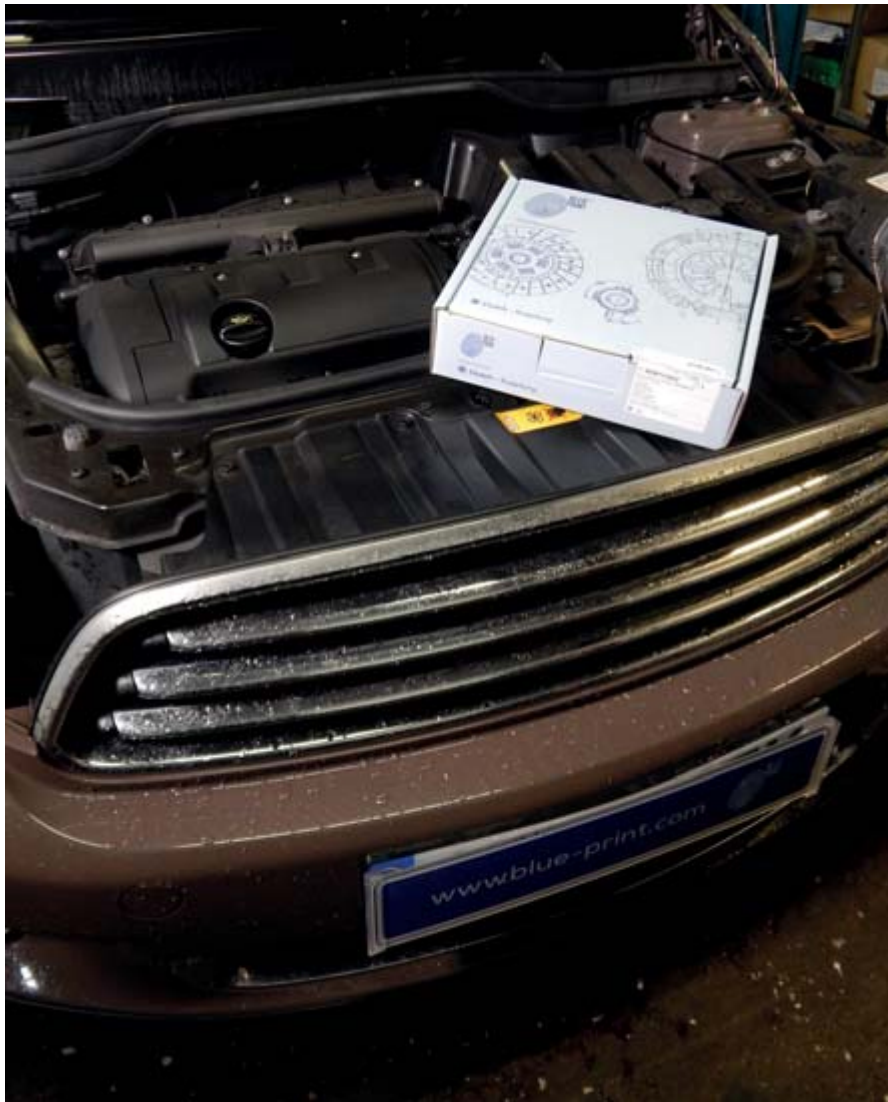
*Мал. 1*

Після прибуття автомобіля до автомайстерні, капот відкрили та від'єднали акумулятор. Він розташований перед перегородкою під зйомною панеллю, під лобовим склом. Розширювальний бачок охолоджуючої рідини був демонтований та відкладений в сторону. Далі було знято кришку блоку запобіжників та фіксатор електронного блоку управління двигуном. Також були демонтовані шланг забору повітря та пластикова трубка вакуумного насоса. Коли всі ці компоненти були демонтовані, з'явився доступ до джгута дротів селектора передач. Далі можна відкрутити кронштейн джгута та від'єднати дроти від селектора. Один з аспектів, про який не слід забувати – необхідно від'єднати роз'єм перемикача ліхтаря заднього ходу. Його потрібно зафіксувати так, щоб не заважав у подальшій роботі.

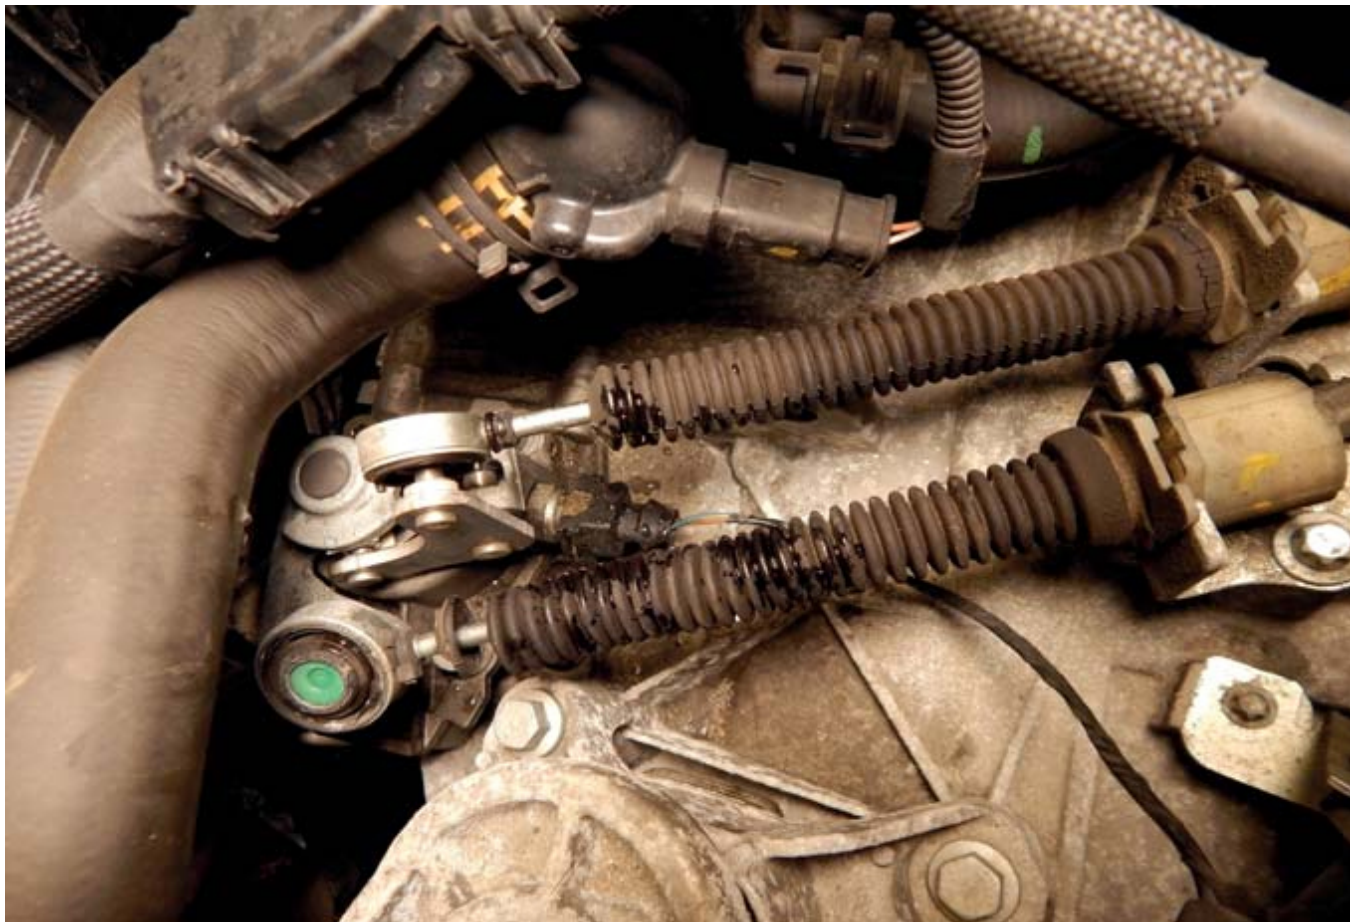
Мал. 2

Далі треба послабити та зняти болти корпусу коробки передач, розташовані у верхній її частині, попередньо зазначивши розташування кожного болта. Перед тим, як відкрутити болти кріплення КПП, необхідно забезпечити опору двигуна і коробки передач за допомогою опорної балки або домкрата для коробки передач.
