Blue Print - Заміна зчеплення в автомобілі MINI

дата публікації: 2020.11.04

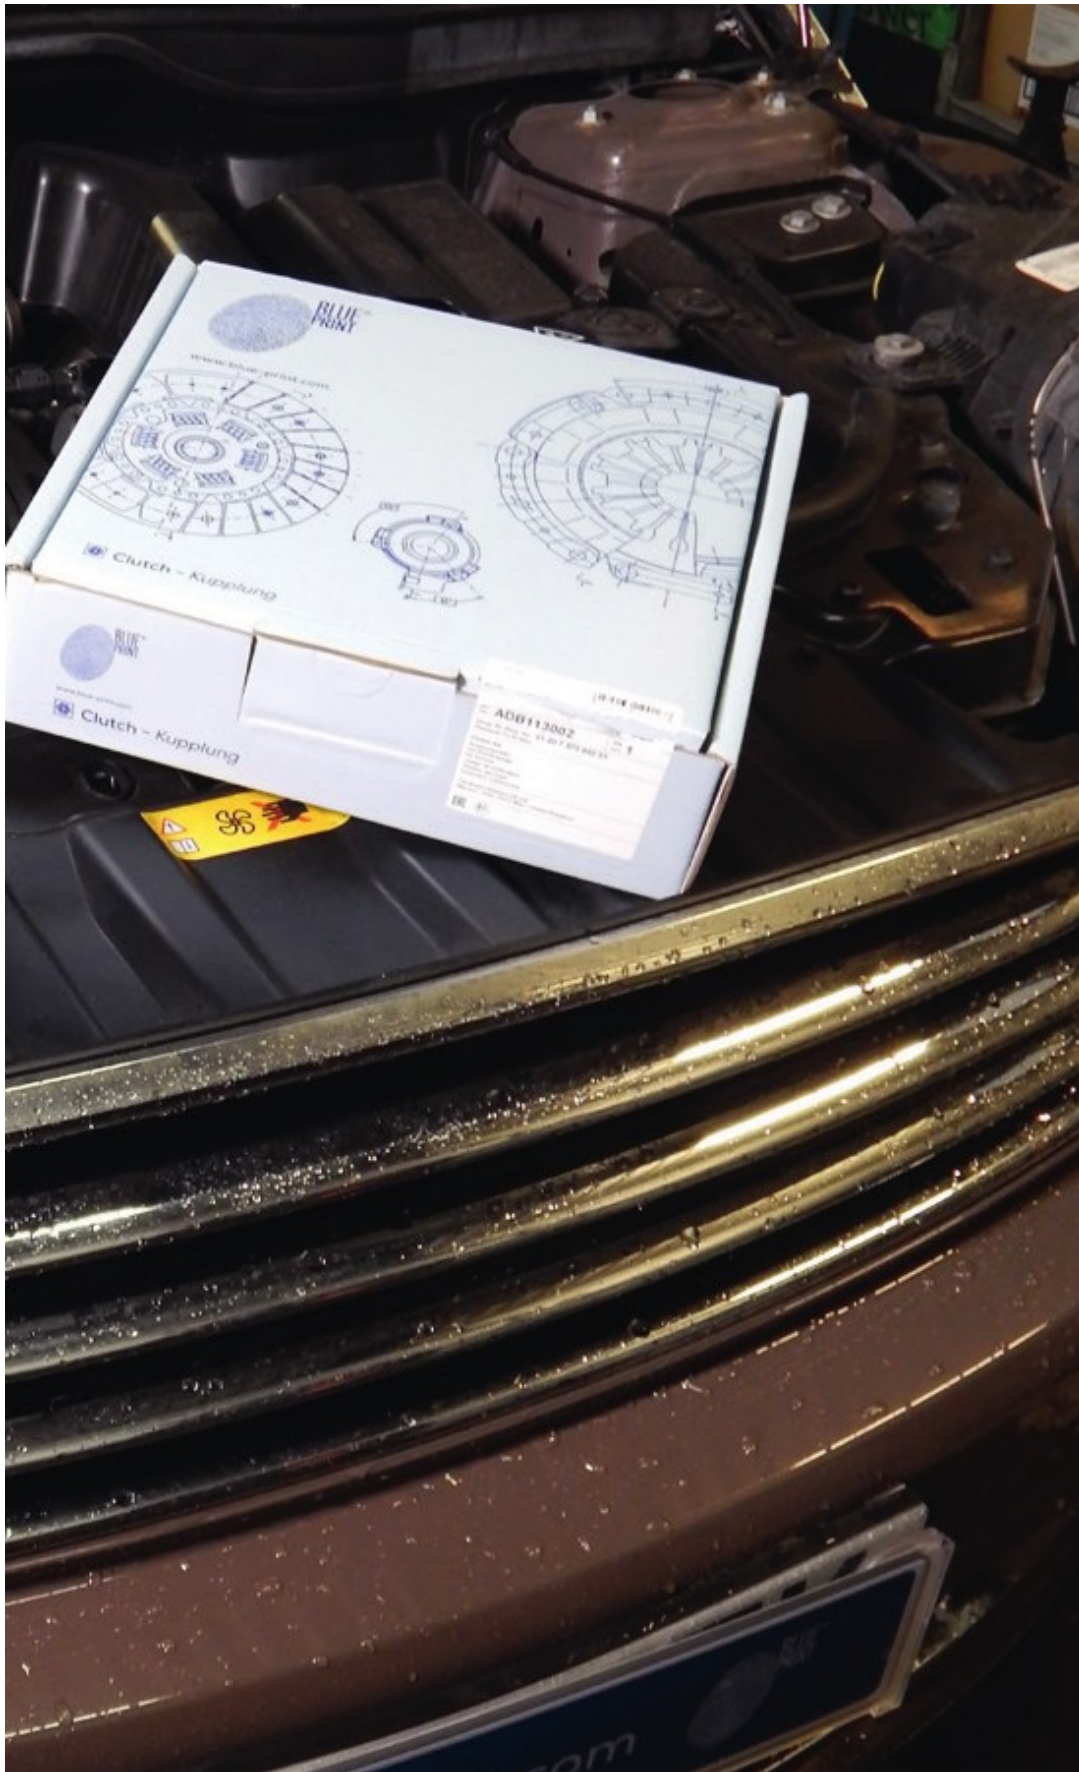
Мал. 1

Представлений автомобіль, MINI One Countryman, оснащений популярним 1,6-літровим бензиновим двигуном PSA group, який широко використовується в багатьох моделях Peugeot, Citroën, Opel/Vauxhall та BMW. Автомобіль прибув до автомайстерні для щорічної технічної перевірки. Власнику було повідомлено, що зчеплення почало пробуксовувати. (Мал. 1)
