## Посібник знань про кондиціонер (2). Муфта компресора - поломки й їх причини

**Пошкодження муфти компресорів кондиціонера в більшості випадків є єдиною видимою поломкою, яку можна діагностувати без демонтажу самого компресора.**

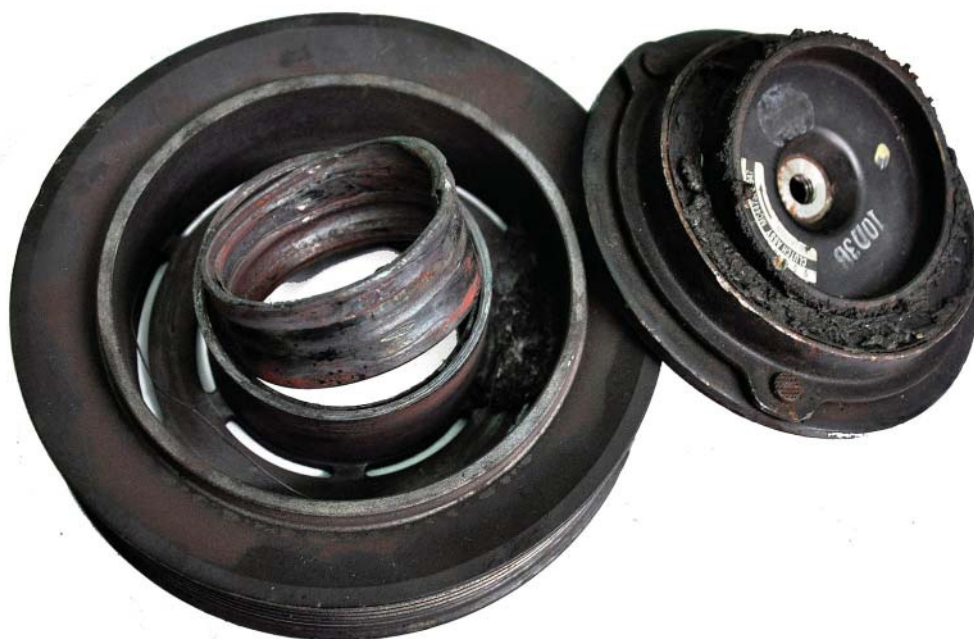
#### *4. Спалена муфта.*

### **Перегрів муфти, пошкодження маточини**

Що має спільного робота системи кондиціонування з пошкодженням муфти? На щастя, це питання все рідше можна почути від майстрів з обслуговування. Незалежно від застосованого типу компресора (поршневий, гвинтовий, ротаційний), гальмівний момент, викликаний його роботою, передається валом й диском муфти на ремінний шків компресора. Зростання опору стискання (викликане, наприклад, пошкодженням конденсатора, вентиляторів чи закупоренням системи кондиціонування) призводить до зменшення частоти обертання диска муфти відносно частоти обертання ремінного шківа компресора. Відбуваються проковзування, які призводять до тертя, а в результаті, до перегріву муфти. Температура в таких випадках може перевищувати 300°C. Починає плавитись ізоляція обмотки електромагнітної котушки, а підшипник може навіть розпастись. Максимальна робоча температура підшипника ремінного шківа 115 °C. Чи має він право пошкодитись, якщо температура перевищена в три рази?

кондиціювання з точки зору циркуляції холодоагента й охолодження конденсатора. Виявлення причини, яка впливає на гальмування валу компресора, що в результаті призводить до проковзування муфти та її перегріву, ефективно й комплексно розв'язує проблему.

Якщо ми вже діагностуємо причину й ремонтуємо електромагнітну муфту, необхідно пам'ятати про правильне встановлення зазору між привідною пластиною й ремінним шківом. Надто малий або великий зазор також буде причиною перегріву муфти.

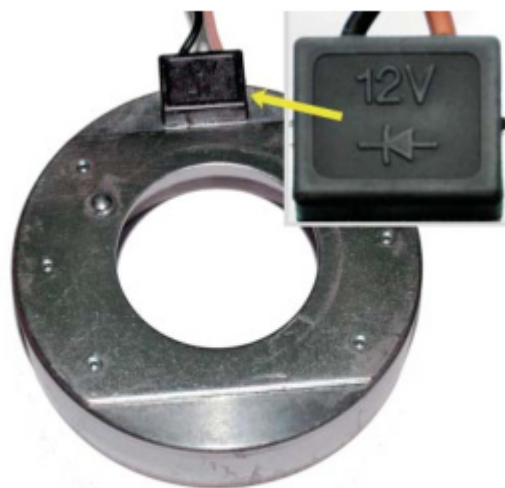
Діод.

Другий захист – діод, розміщений паралельно у колі живлення електромагніту. Котушка – це елемент системи з дуже високим опором, і при певних умовах (наприклад, вигорілі контакти силового реле) вона може діяти як запалювальний апарат, генеруючи імпульси високої напруги. Електроніка сучасного автомобіля цього не любить, тож її треба захистити. У випадку пошкодження діоду (перевірка опору котушки – результат коротке замикання) необхідно замінити не тільки котушку, але й силове реле муфти компресора. Без цього, пошкодження ще одного електромагніту – це тільки питання часу. Opel Astra – типовий приклад такої поломки, незалежно від моделі та року випуску.

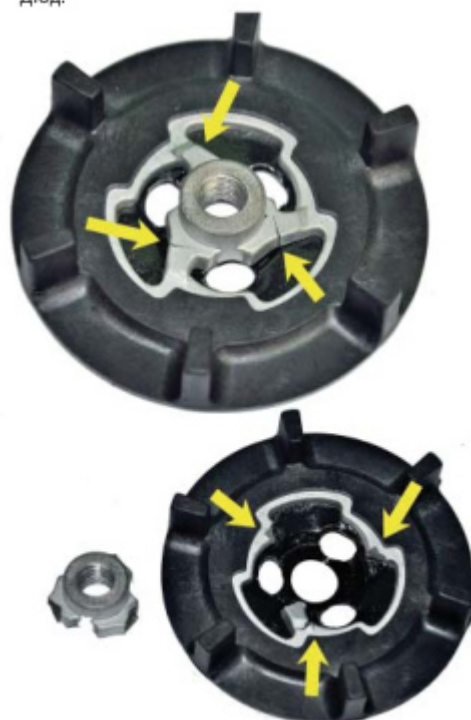
У муфтах цього типу експлуатаційні пошкодження – це зношення підшипника й демпферів (найчастіше гумових), і пов'язані вони з пробігом автомобіля. Решта пошкоджень повинні сприйматись як симптом проблем з системою кондиціонування. Сама привідна пластина – це своєрідний механічний запобіжник, що має спрацювати у випадку перевантаження компресора, викликаного несправністю системи кондиціонування. Найчастіше зустрічаються компресори Denso (вони застосовуються у багатьох моделях автомобілів Audi, Toyota, Mercedes, BMW), з привідними пластинами, міцність яких розрахована на 140-150 Нм. Перевищення цього моменту сили призводить до руйнування самої пластини, що призводить до роз'єднання валу й ремінного шківу. Така пластина, зазвичай, є замінним елементом, але чи достатньо її замінити і на цьому закінчити ремонт? Звичайно ні. Необхідно комплексно діагностувати систему кондиціонування не тільки з точки зору термічної справності, але й контролю сигналу управління компресором. Цей сигнал змінюється й пристосовує робочий об'єм (продуктивність) компресора до частоти обертання двигуна. Порушення сигналу управління призводить до невідповідного робочого об'єму, у результаті чого пошкоджується привідна пластина. Часто виявляється, що після пластини компресор не працює. Це вже велика проблема, пов'язана не тільки із необхідністю заміни компресора, але й ретельною, комплексною діагностикою системи кондиціонування.

*Привідна пластина компресора Denso.*
