# У перших випусках двигунів VW 1.2 TSi: ризик «розтягування» ланцюга ГРМ

дата публікації: 2025.11.24

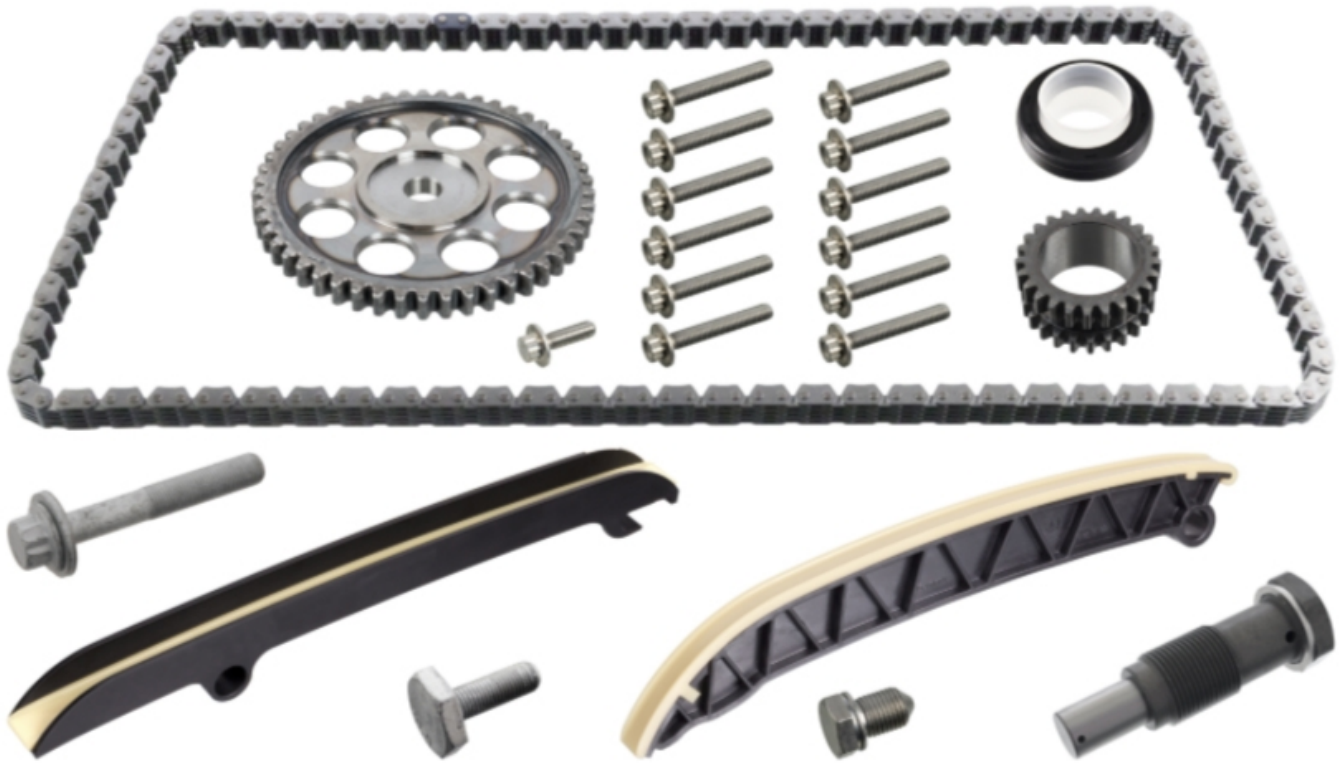
Двигун VW AG 1.2 TSi випуску до жовтня 2011 року (код двигуна: CBZA, CBZB, CBZC) схильний до подовження [ланцюга ГРМ](#). Ознаки цього включають:

- Цокотіння з моторного відсіку.
- У крайньому випадку ланцюг ГРМ може проскочити через зуби на зірочці. Це призведе до порушення синхронізації фаз газорозподілу, що може спричинити нерівномірну роботу двигуна та загоряння індикатора несправності двигуна. Крім того, може виникнути контакт між клапанами та поршнями, що може призвести до серйозних пошкоджень двигуна.

Через ці проблеми виробник автомобіля представив посилений ланцюг ГРМ, який не «розтягується».

У 2011 році був представлений повністю оновлений комплект ланцюга ГРМ для двигуна 1.2 TSi з наступними змінами:

- Ширший ланцюг ГРМ

- Нові направляючі ланцюга
- Модифікований натягувач ланцюга
- Зірочки з покращеною конструкцією зубів
