# Заміна зчеплення в автомобілі MINI

Представлений автомобіль, MINI One Countryman, оснащений популярним 1,6-літровим бензиновим двигуном PSA group, який широко використовується в багатьох моделях Peugeot, Citroën, Opel/Vauxhall та BMW. Автомобіль прибув до автомайстерні для щорічної технічної перевірки. Власнику було повідомлено, що зчеплення почало пробуксовувати. (Мал. 1)

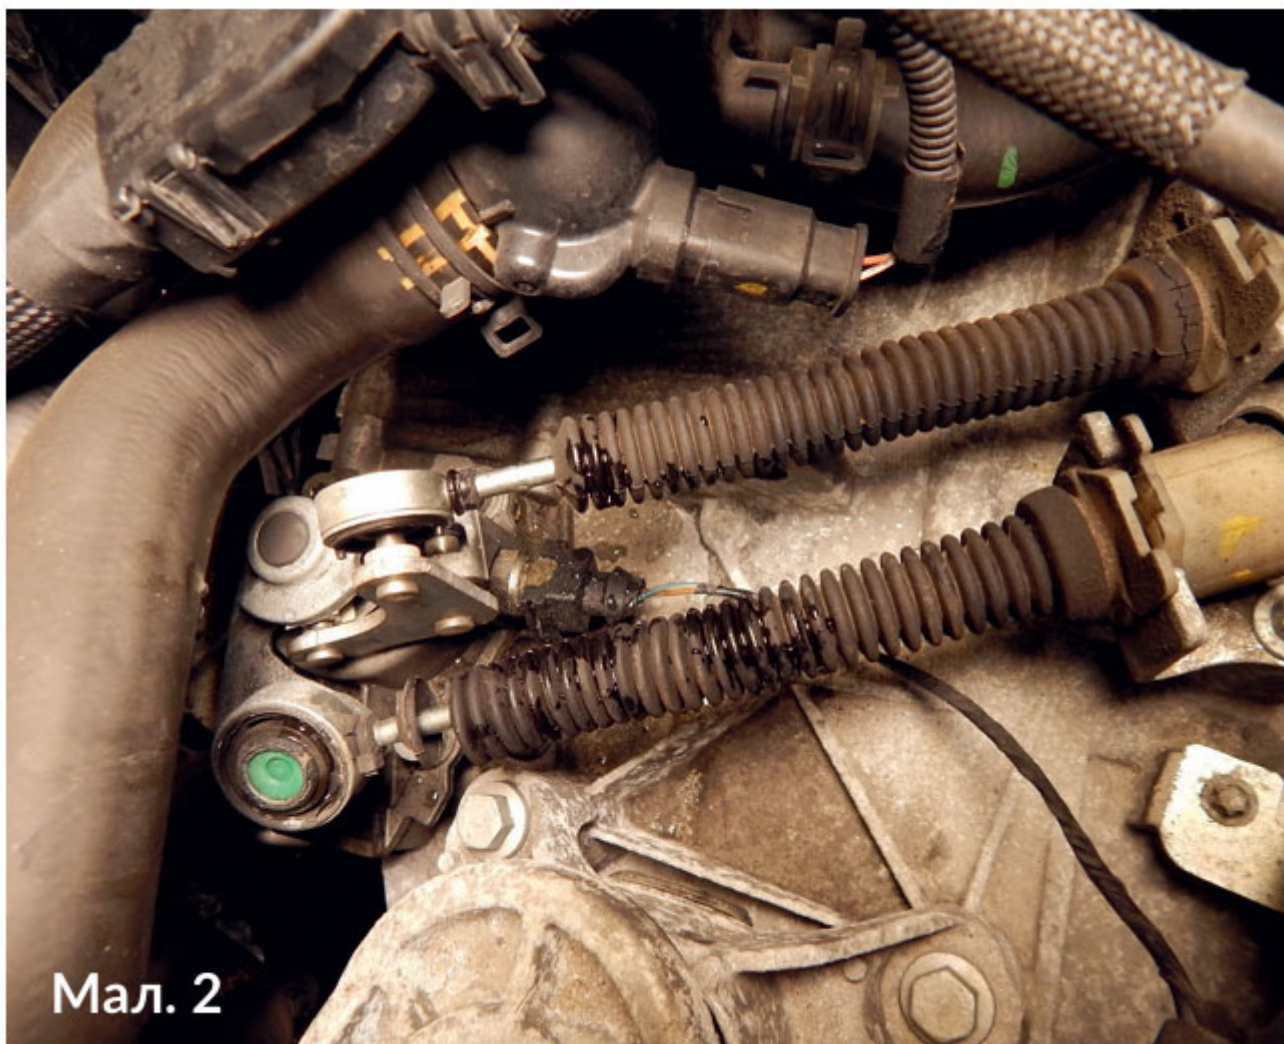
Після прибуття автомобіля до автомайстерні, капот відкрили та від'єднали акумулятор. Він розташований перед перегородкою під зйомною панеллю під лобовим склом. Розширювальний бачок охолоджуючої рідини був демонтований та відкладений в сторону. Далі було знято кришку блоку запобіжників та фіксатор електронного блоку управління двигуном. Також були демонтовані шланг забору повітря та пластикова трубка вакуумного насоса. Коли всі ці компоненти були демонтовані, з'явився доступ до джгута дротів селектора передач. Далі можна відкрутити кронштейн джгута та від'єднати дроти від селектора. Один з аспектів, про який не слід забувати – необхідно від'єднати роз'єм перемикача ліхтаря заднього ходу. Його потрібно зафіксувати так, щоб він не заважав в подальшій роботі. (Мал. 2)

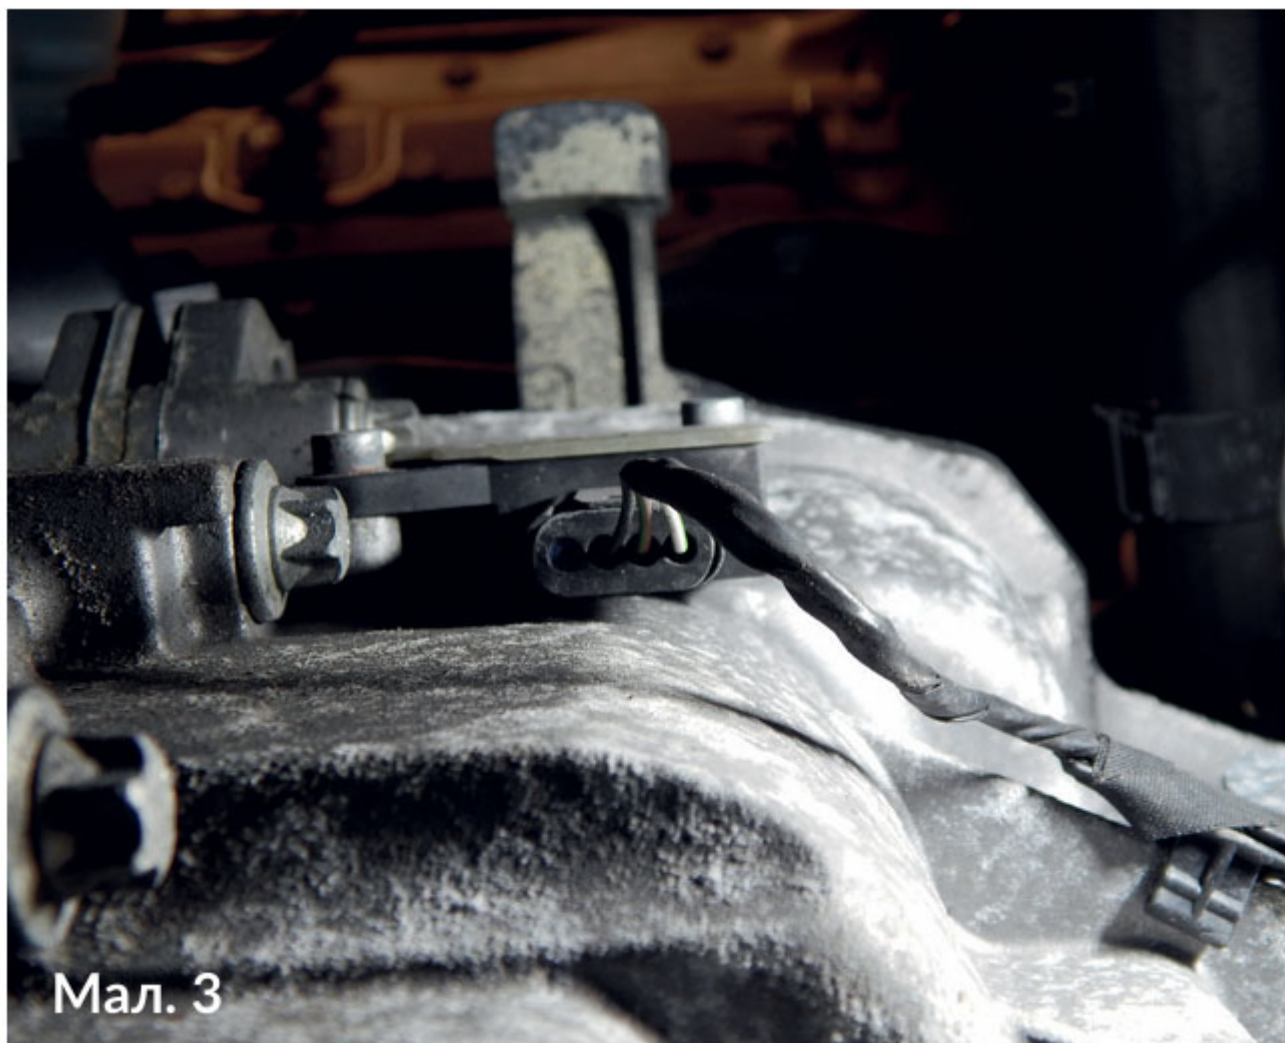
Мал. 3

Перед зняттям останніх болтів кріплення корпусу КПП, необхідно від'єднати датчик нейтрального положення коробки передач та джгут дротів (Мал. 3).

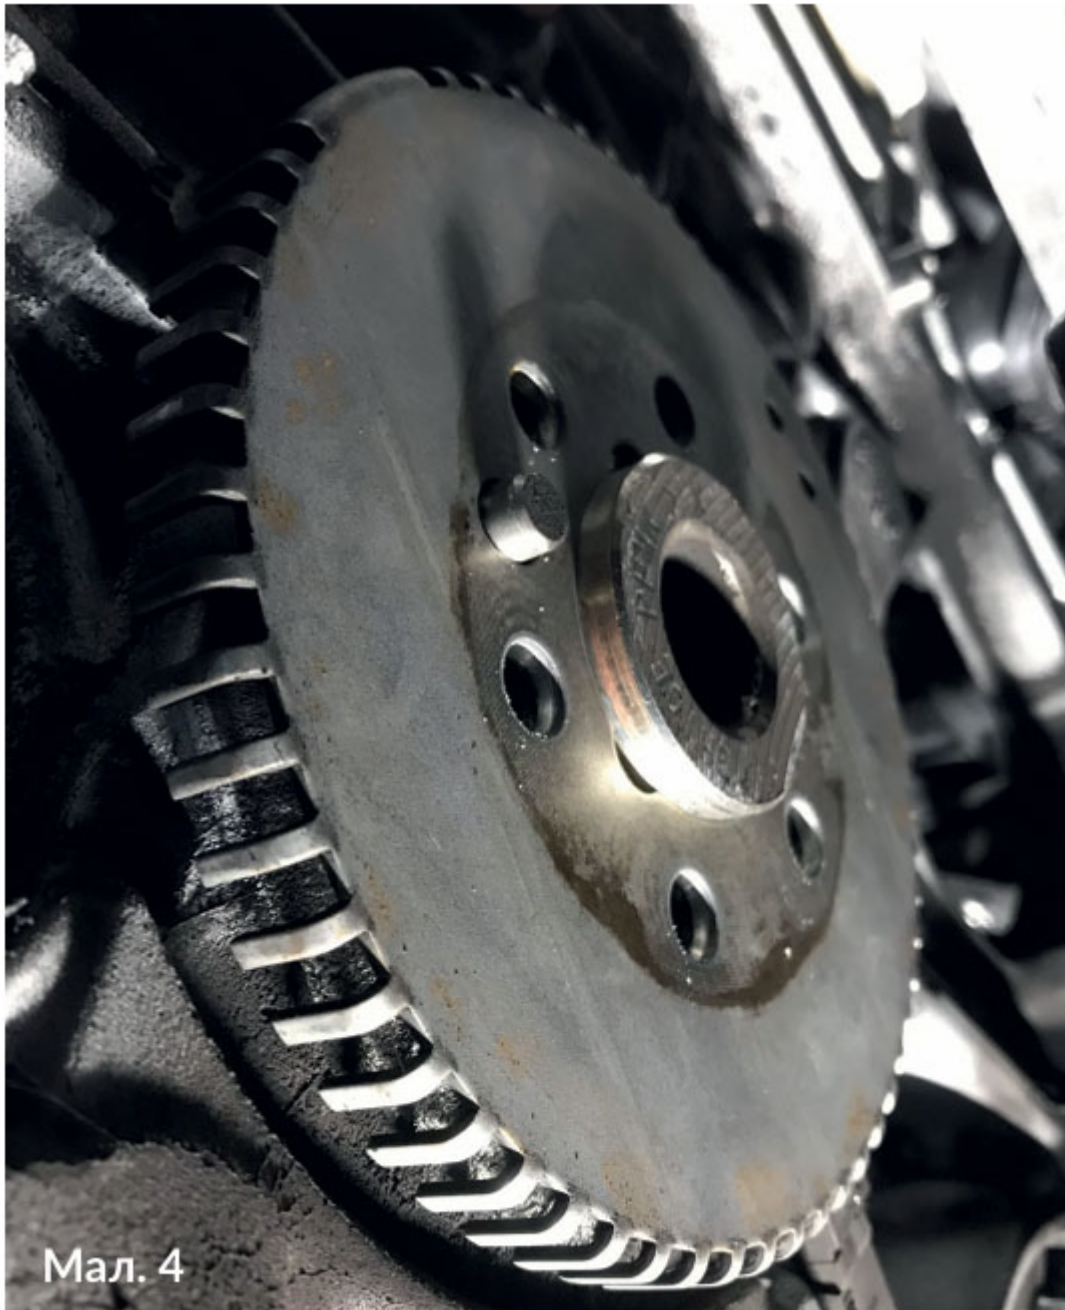
Забезпечивши опору, були відкручені болти кріплення коробки передач. Далі були відкручені решта болтів кріплення корпусу коробки передач. Після відокремлення її від двигуна з'явилося достатньо простору для вільного доступу до зчеплення. Після від'єднання шести болтів кріплення корзини зчеплення, зчеплення було демонтовано та перевірено. Під час експлуатації зчеплення піддавалось значним навантаженням, про що свідчили наявність місць перегріву та тріщини на опорних поверхнях корзини зчеплення та маховика. Через це було прийнято рішення замінити трикомпонентний комплект зчеплення разом з маховиком. Маховик був демонтований, але імпульсне кільце залишилось на місці (Мал. 4). Ця деталь тримається лише маховиком.

Після демонтажу вижимного підшипника, поверхня ковзання направляючої втулки була перевірена на зношування, та була трохи змащена перед встановленням нового вижимного підшипника. Новий маховик був встановлений з новими кріпильними болтами, які були затягнуті відповідно до значення моменту, зазначеного виробником. Після цього були встановлені нові фрикційний диск та корзина зчеплення.
