Установка нового комплексу ланцюга ГРМ

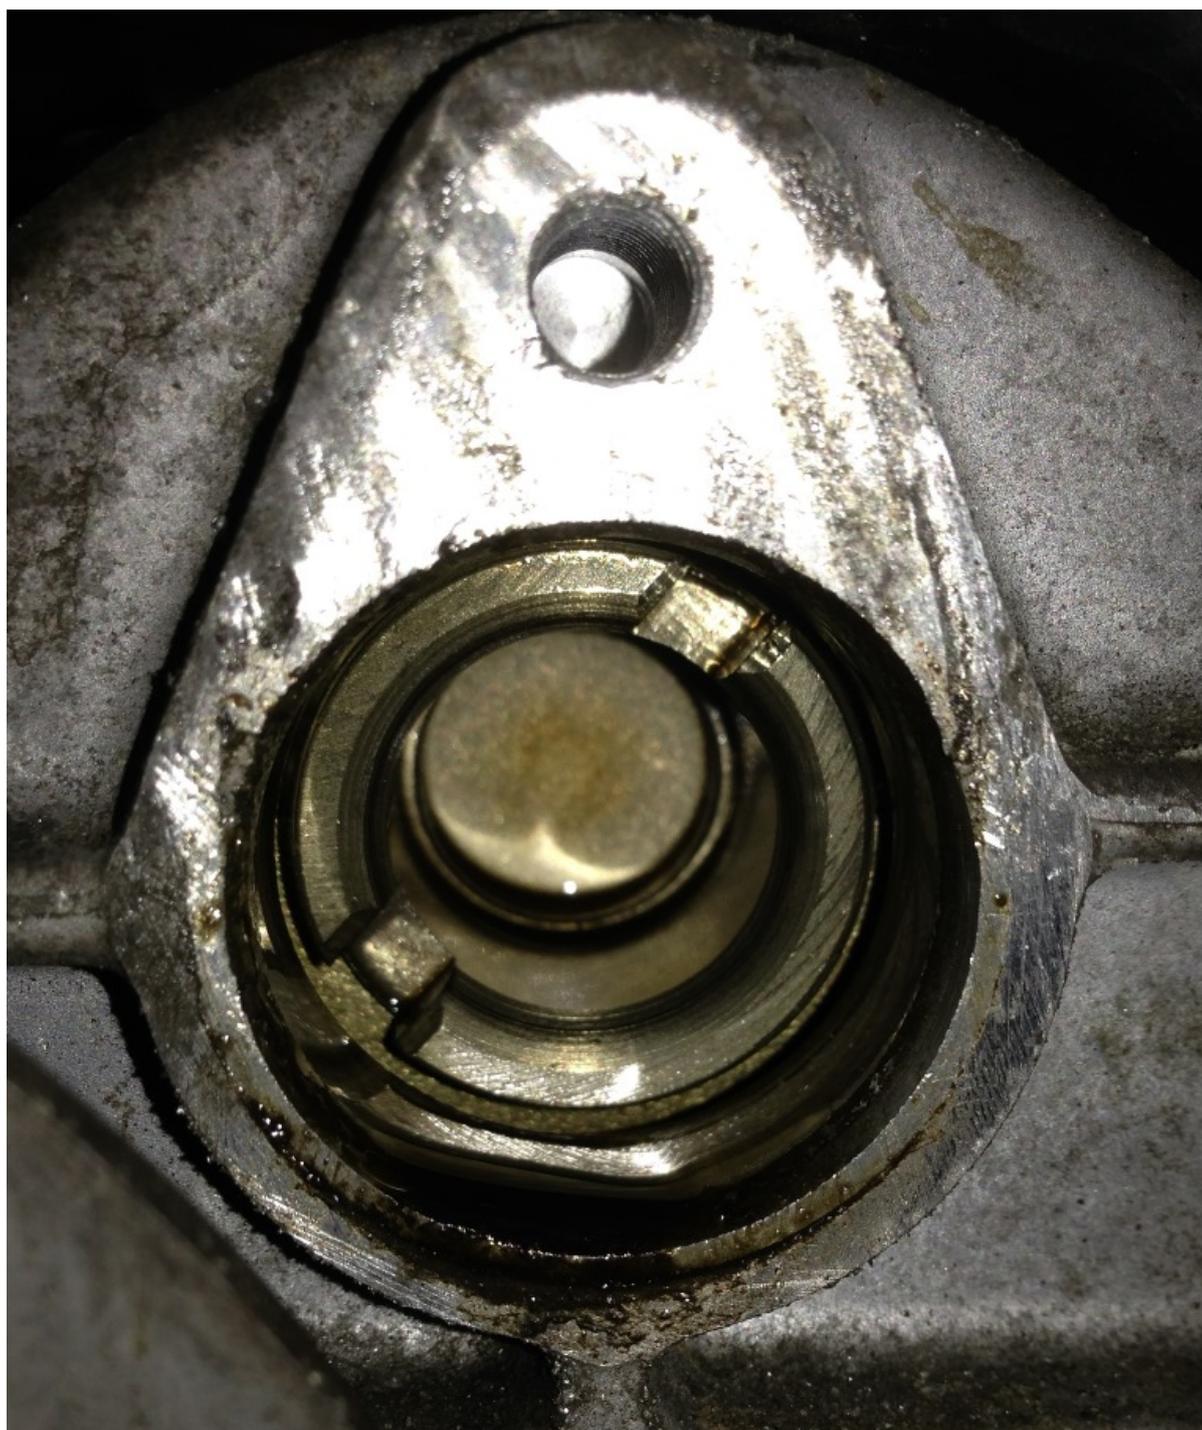
Мал. 1

Зробивши швидкий візуальний огляд, одразу можна було сказати, що ланцюг ГРМ перескочив. Було чітко видно, що випускний розподільний вал (Мал. 1) горизонтально не вирівняний з

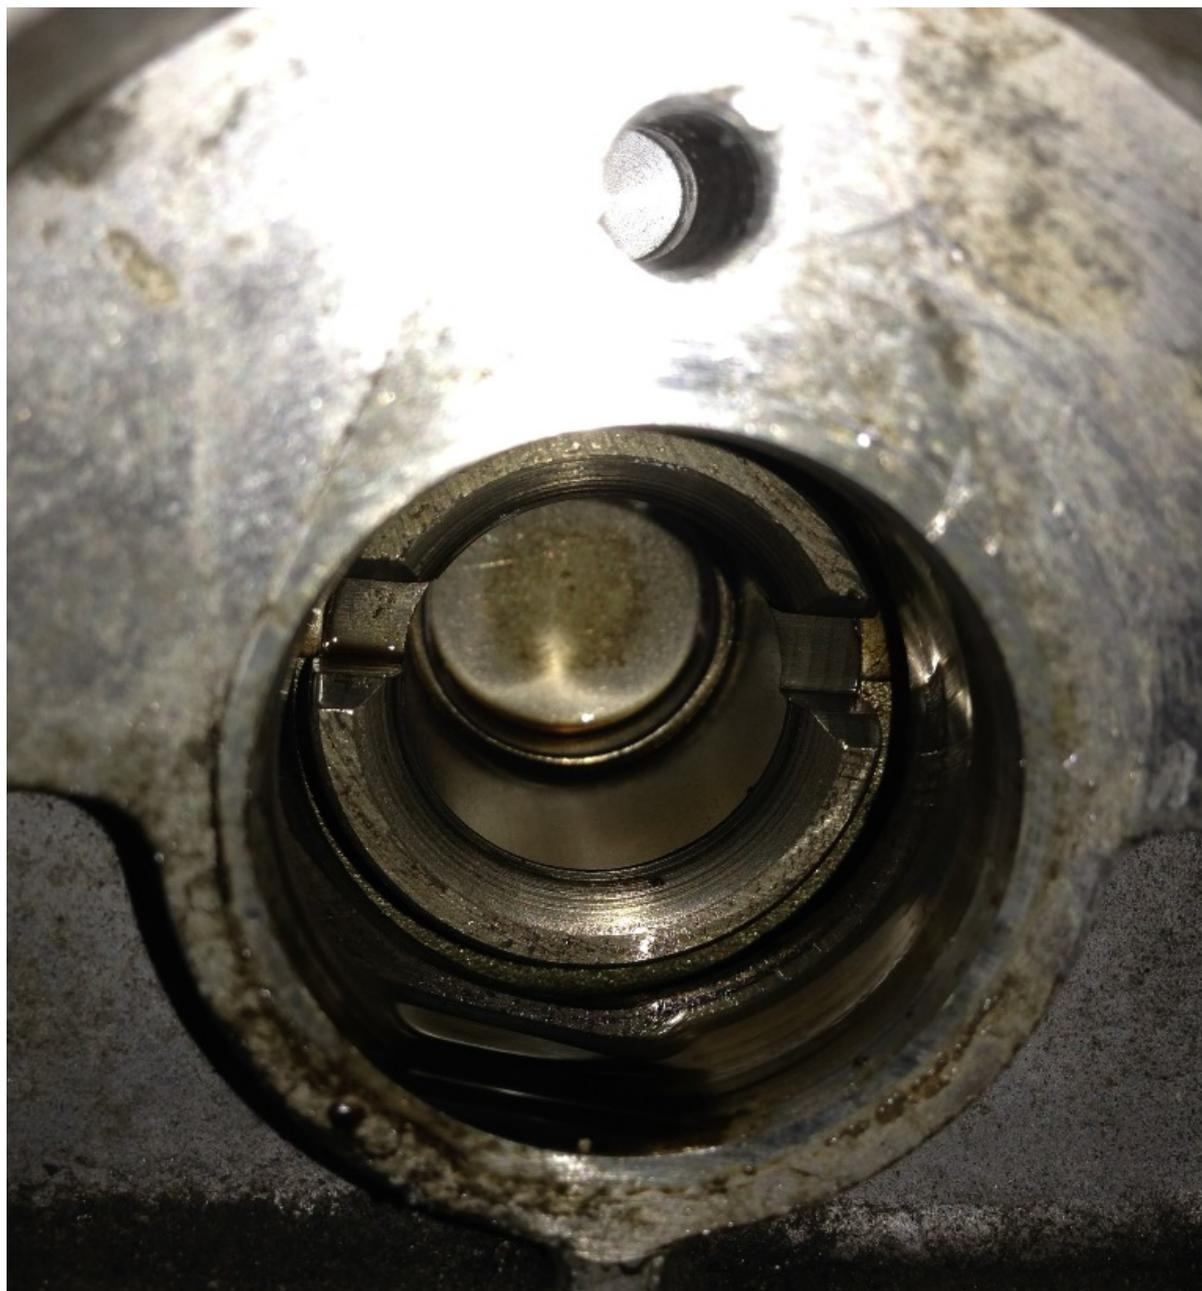
Мал. 2

Якщо синхронізація правильна, мітки на розподільних валах повинні бути вирівняні з корпусом головки блоку циліндрів. Якщо вони не вирівняні, тоді синхронізація фаз газорозподілення неправильна, а розподільні вали не знаходяться в коректному положенні.

корпусом головки блоку циліндрів, як впускний розподільний вал. (Мал.2)

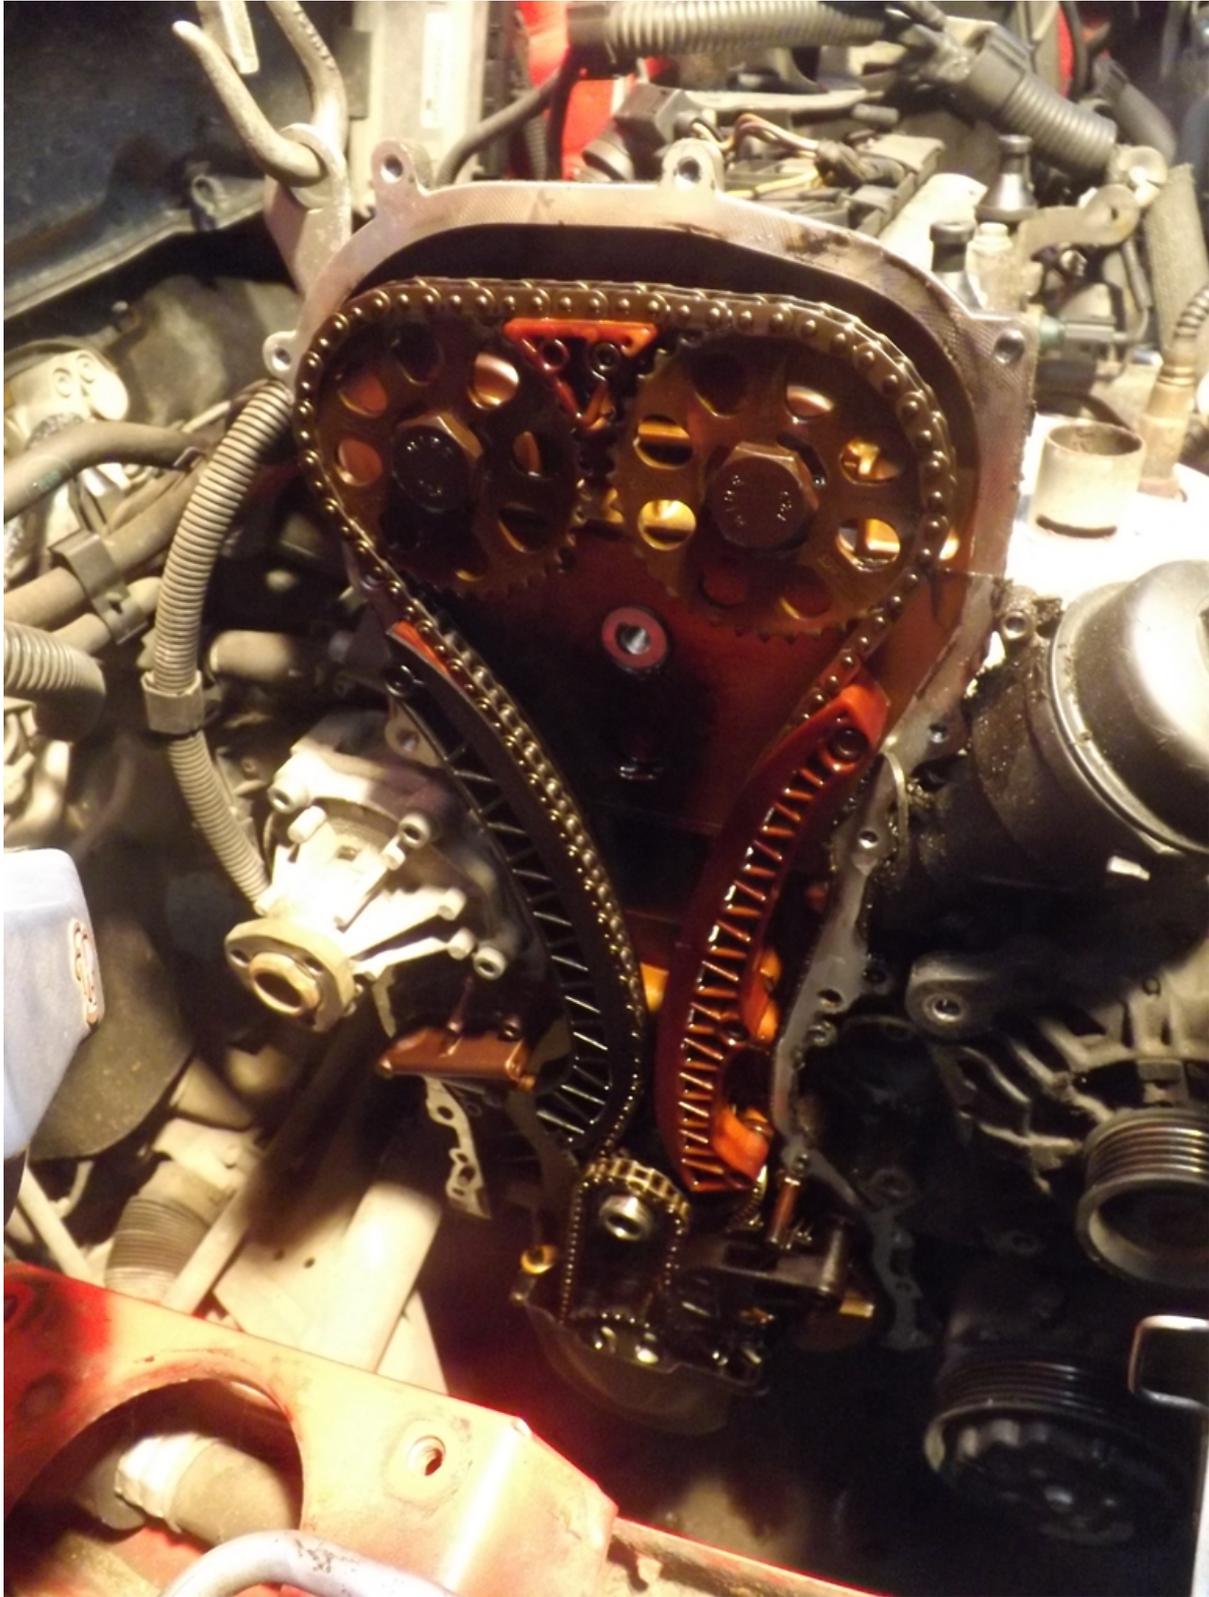
Мал. 3

Після зняття та перевірки ланцюга ГРМ було виявлено, що ланцюг ГРМ, зірочки та направляючі ланцюга були дуже зношені. Це спричинило ковзання ланцюга ГРМ. В наслідку цього, ланцюг ГРМ перескочив через два зубці шестерні розподільного валу, спричинивши проблеми під час руху. Потрібен був новий комплект ланцюга ГРМ. (Мал. 3)

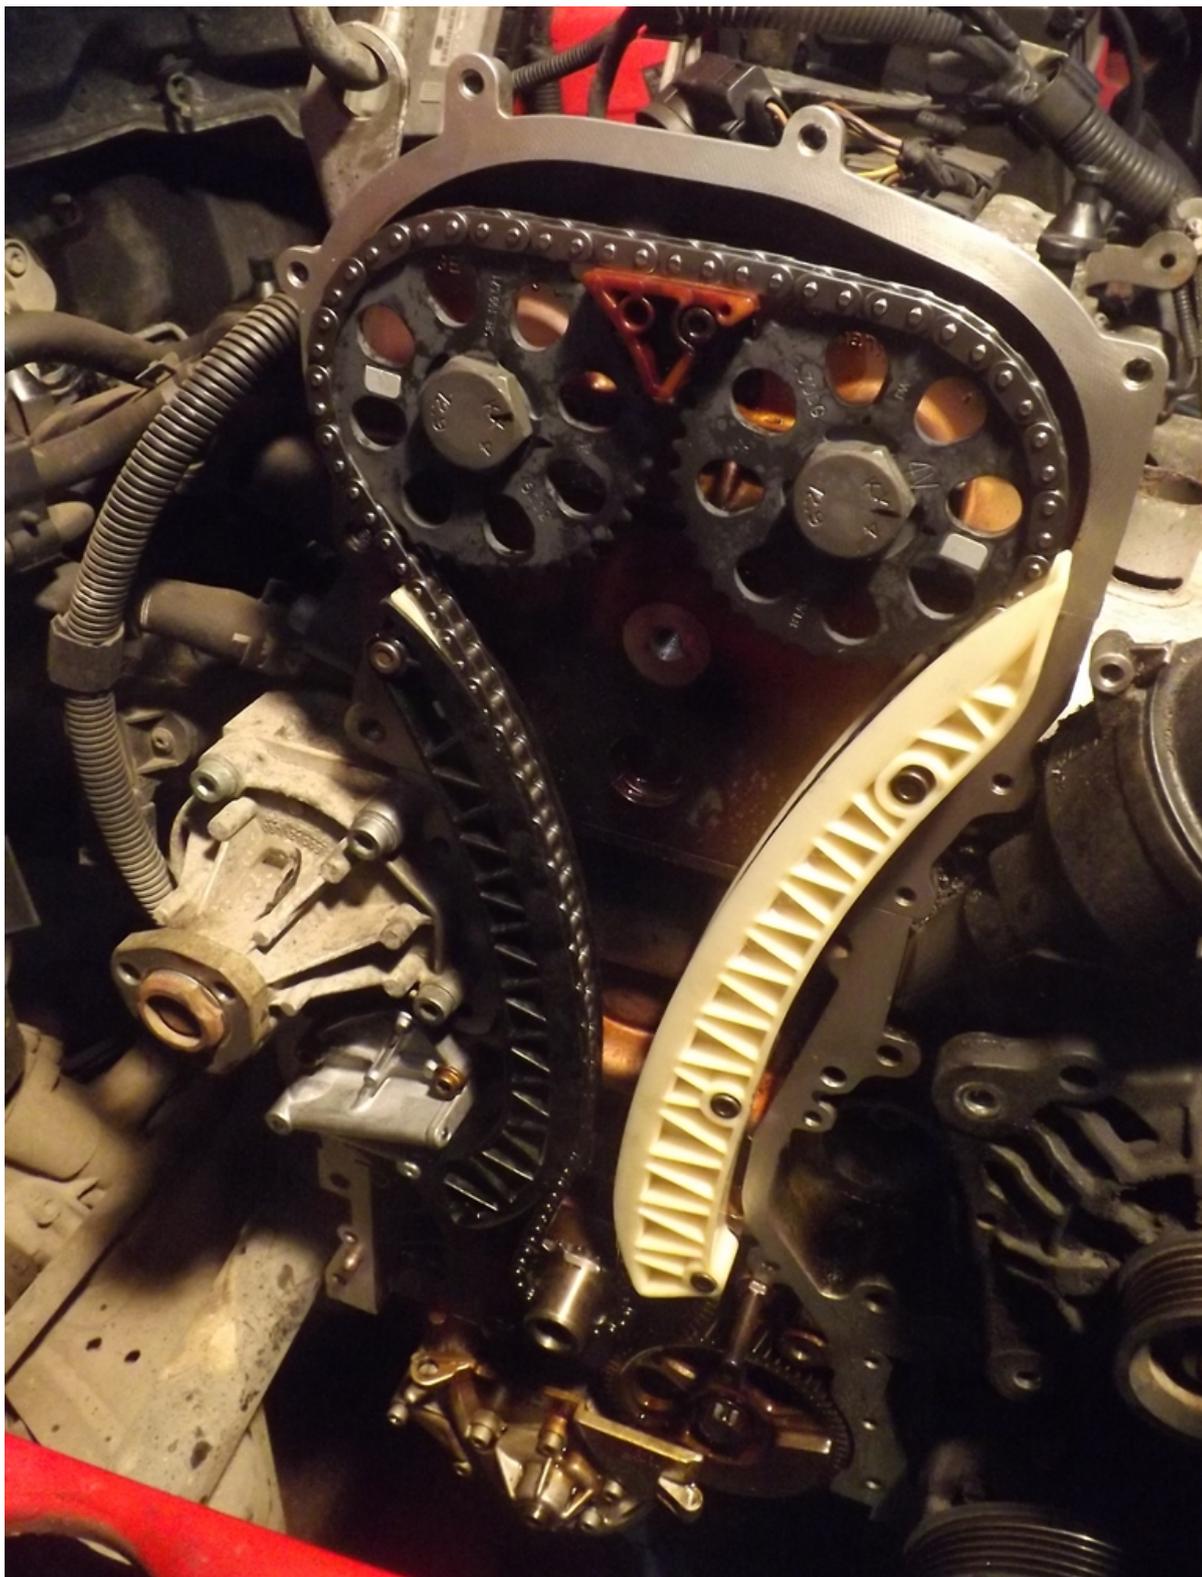
Мал. 4

До нового комплекту ланцюга ГРМ ([febi 30607](#)) входять зірочки і нові болти для розподільного і колінчастого валів, ланцюг, болт шківів колінчастого валу, оновлений гідравлічний натягувач ланцюга і подовжені модифіковані направляючі, покликані запобігти тому, щоб ланцюг знов перескочив в майбутньому. (Мал. 4)

Перш ніж замінити будь-які компоненти, очистіть усі дотичні поверхні піддону двигуна, кришки механізму газорозподілення та двигуна. Далі перейдіть до встановлення нового комплекту ланцюга ГРМ згідно з інструкціями виробника. Встановіть привідний ланцюг масляного насоса, зірочку та натягувач. Затягніть болт зірочки, далі встановіть кришку ланцюга масляного насоса. Зробіть заміну ущільнювача шківів колінчастого валу ([febi 32471](#)), потім використайте спеціальний герметик між дотичними поверхнями кришки ланцюга ГРМ та піддона двигуна, перш ніж встановлювати їх у двигун. Встановіть шків колінчастого валу та затягніть новий болт.
