# Blue Print: Заміна зчеплення на Opel Astra

Автомобіль у цій статті - Astra 1.7 CDTi 2013 року випуску, оснащений шестиступінчастою коробкою передач, був доставлений у автомайстерню з підозрою на несправність зчеплення. Трансмісію було демонтовано для проведення діагностики, потім автомобіль встановили на підйомник для проведення ремонту. Вікно водія залишили відкритим, кермо встановили у прямому положенні, щоб пізніше, під час подальшого ремонту, від'єднати рульову колонку.

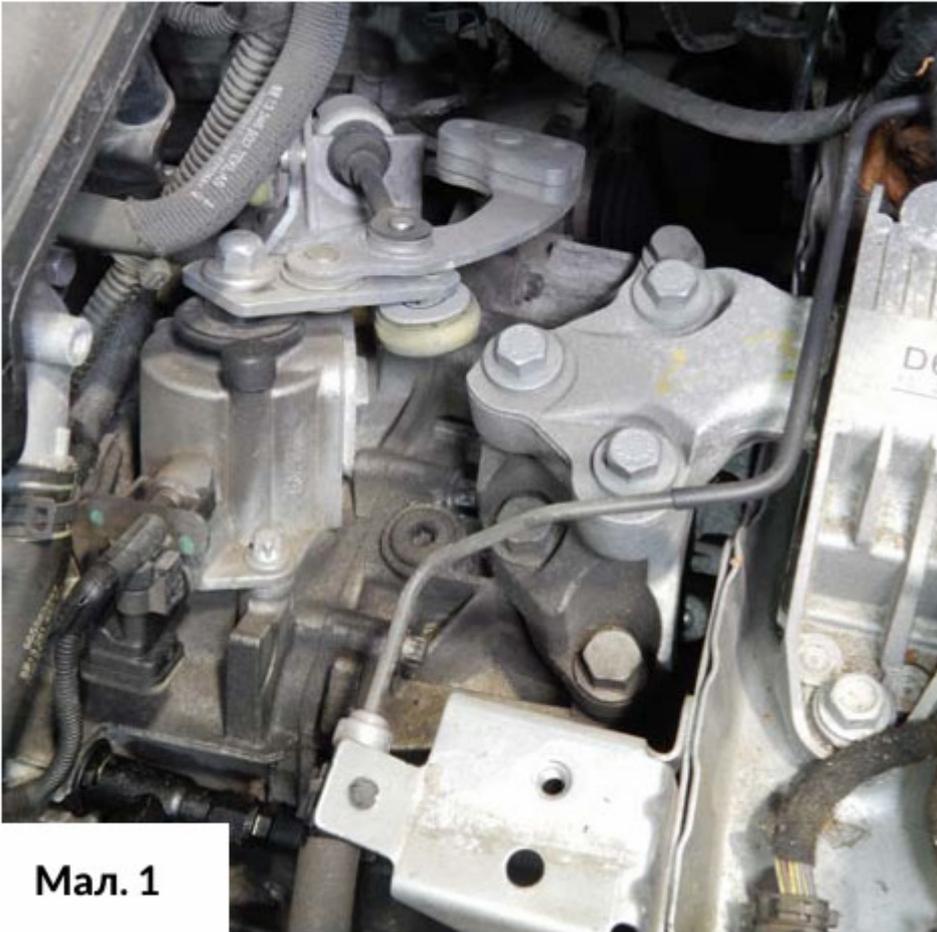
**Мал. 1**

Перед початком процесу заміни зчеплення було від'єднано акумулятор та електронний блоку управління двигуна, який під'єднаний до акумулятора. Далі був знятий акумулятор та джгут дротів двигуна, який завжди потрібно від'єднувати від акумулятора перед його зняттям. Таким чином з'явився доступ до верхньої частини трансмісії, там потрібно було від'єднати троси важеля КПП та перемикачі «Задній хід» і «Нейтраль», а потім від'єднати гідравлічний шланг концентричного робочого циліндра зчеплення (CSC) від з'єднувача Т-подібної форми. Після від'єднання шлангу важливо його «закрити», щоб запобігти надмірному витoku рідини. (Мал. 1)

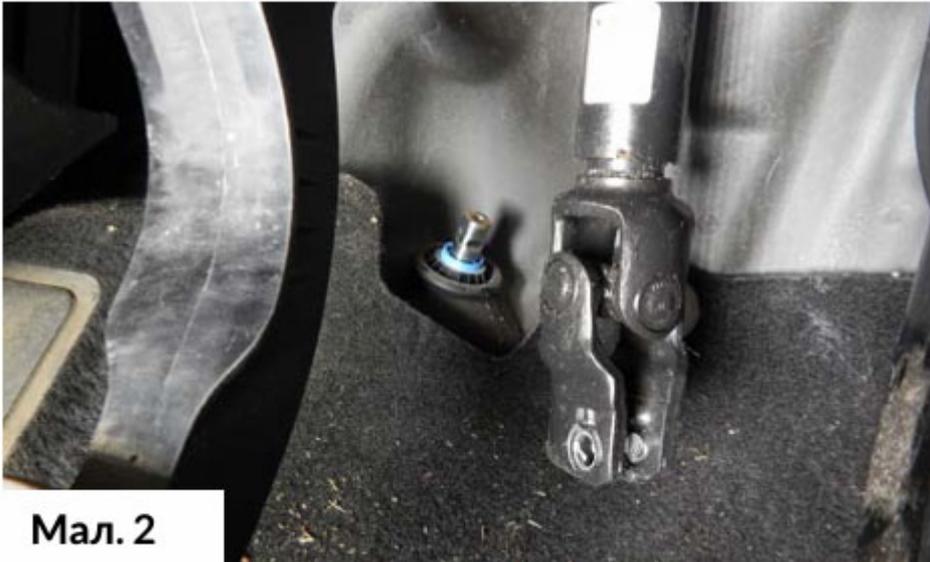
**Мал. 2**

Встановивши кермо у прямому положенні, рульову колонку було від'єднано від рульової рейки. (Мал. 2)

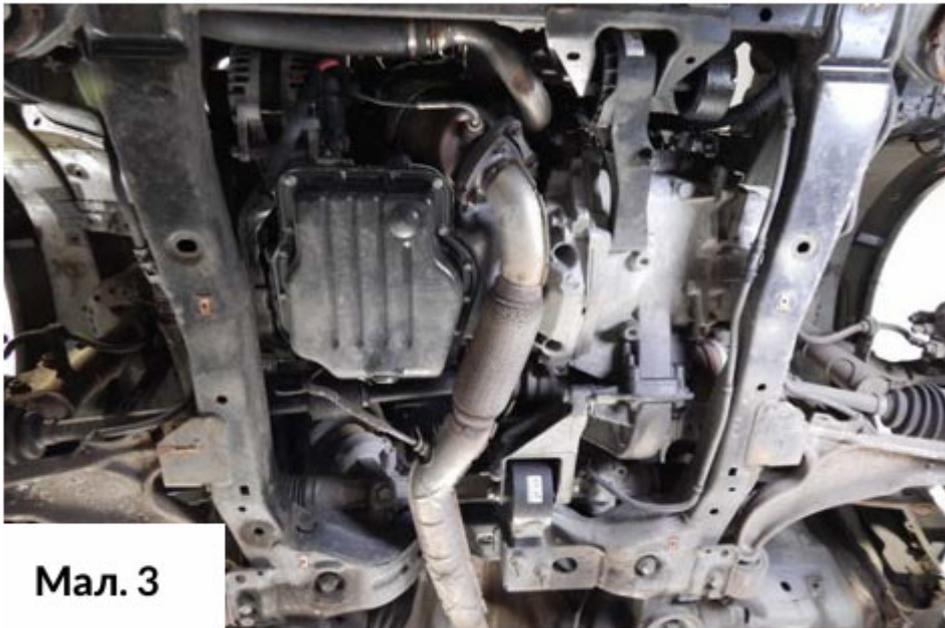
**Мал. 3**

Автомобіль був трохи піднятий, щоб зняти обидва передні колеса та відповідні підкрилки, а вже потім піднятий на «робочу» висоту. Це дало можливість зняти пластиковий захист двигуна та радіатора для подальшого зняття підрамника, щоб отримати доступ до вузла трансмісії. (Мал. 3)

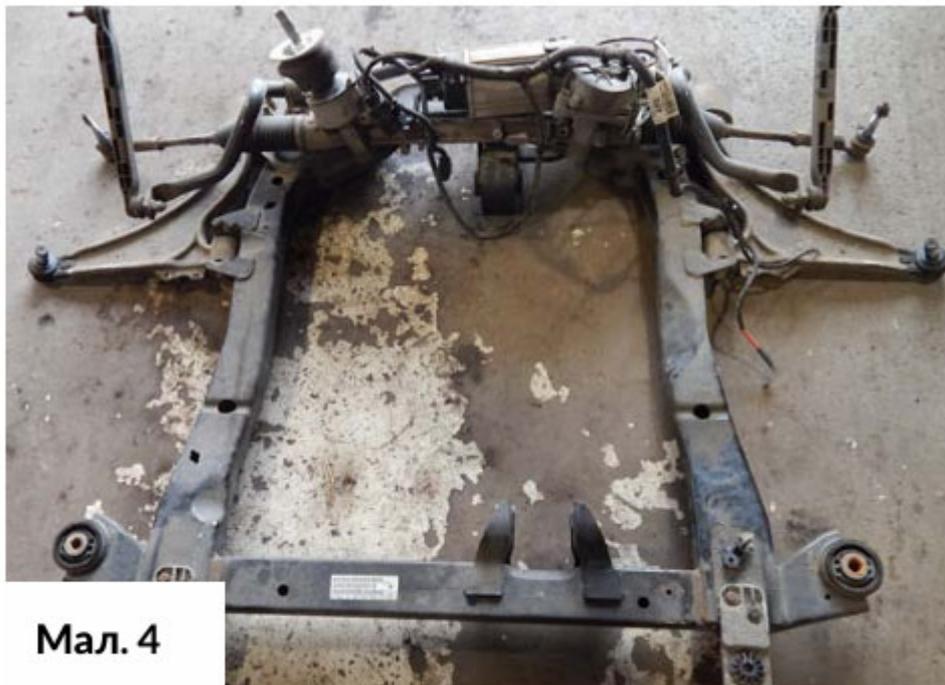
**Мал. 4**

Після того, як двигун та трансмісія були повністю зафіксовані, були відкручені чотири болти кріплення підрамника, а весь підрамник (включаючи рульову рейку, стійку стабілізатора та нижні важелі) покладений на підлогу. (Мал. 4)

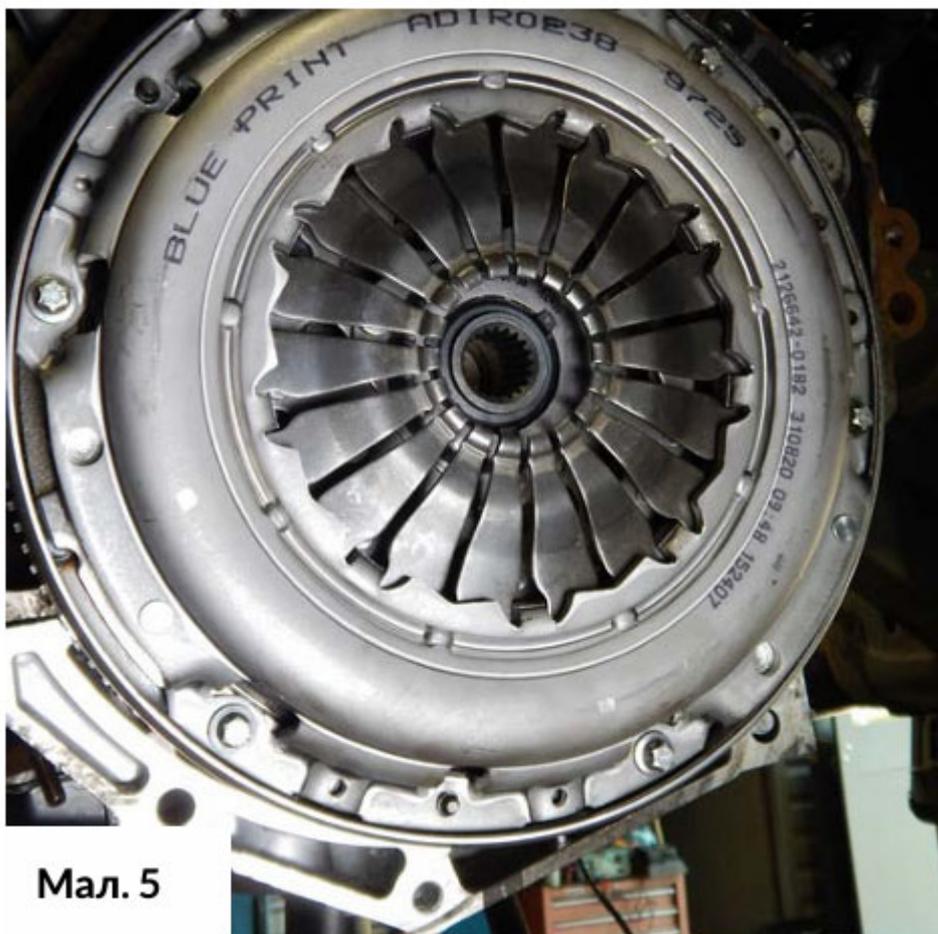
Мал. 5

Нові болти маховика були затягнуті до рекомендованих значень, комплект зчеплення був суміщений та потім встановлений на маховик. (Мал. 5)

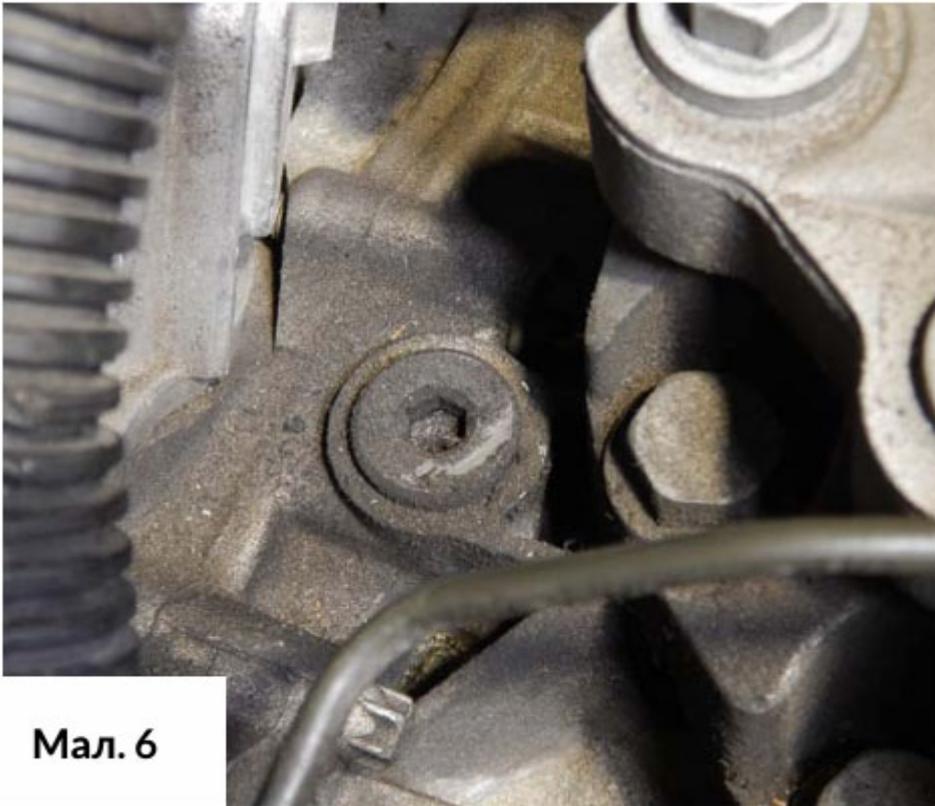
Мал. 6

Автомобіль опустили на підлогу, через заливну горловину у верхній частині трансмісії її було заповнено свіжою оливою; необхідний робочий об'єм становить 1,76 літра. Після цього було встановлено вилку зчеплення. (Мал. 6)
