Škoda Roomster. Заміна зчеплення

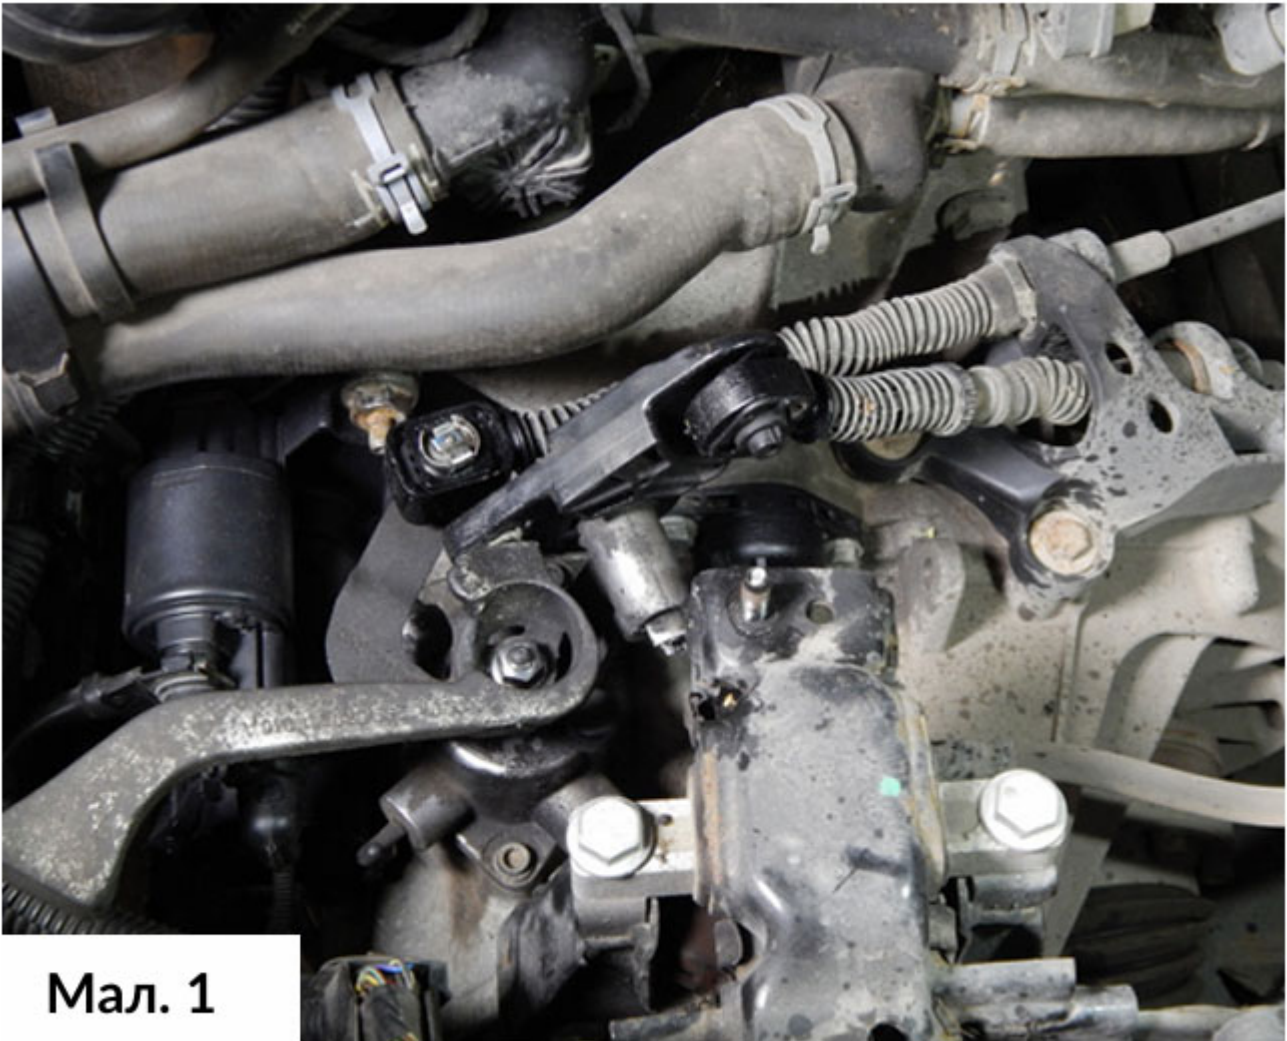
Мал. 1

Після прибуття автомобіля до автомайстерні, відкрили капот і вийняли акумулятор, піддон акумулятора та повітряний фільтр в зборі, щоб забезпечити доступ до верхньої частини коробки передач. Після чого, з'явився доступ до перемикача передач, робочого циліндру зчеплення, стартера та кріплення коробки передач. (Мал. 1)

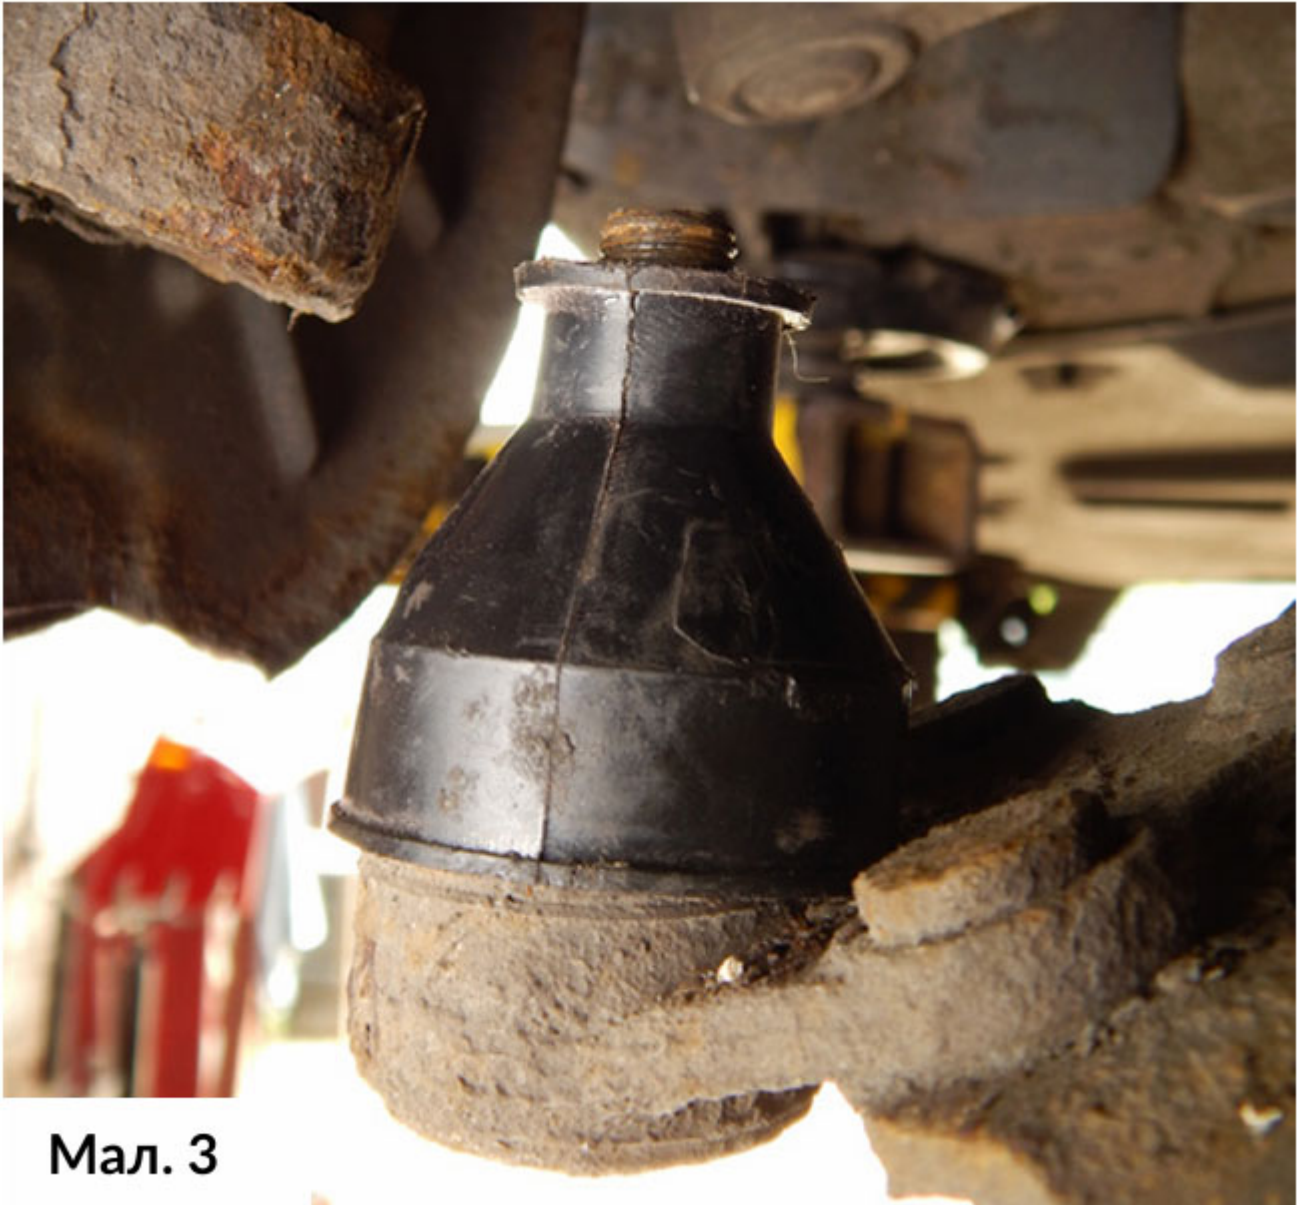
Мал. 3

Спочатку зняли передні колеса. Потім зняли обидві гайки кульової опори нижнього важеля підвіски. Шарніри звільнили від маточини та накрили пластиковою кришечкою, щоб захистити гумовий пильовик та різьбу від будь-яких потенційних пошкоджень (Мал. 3). Далі черга дійшла до лівого колісного підкрилка.

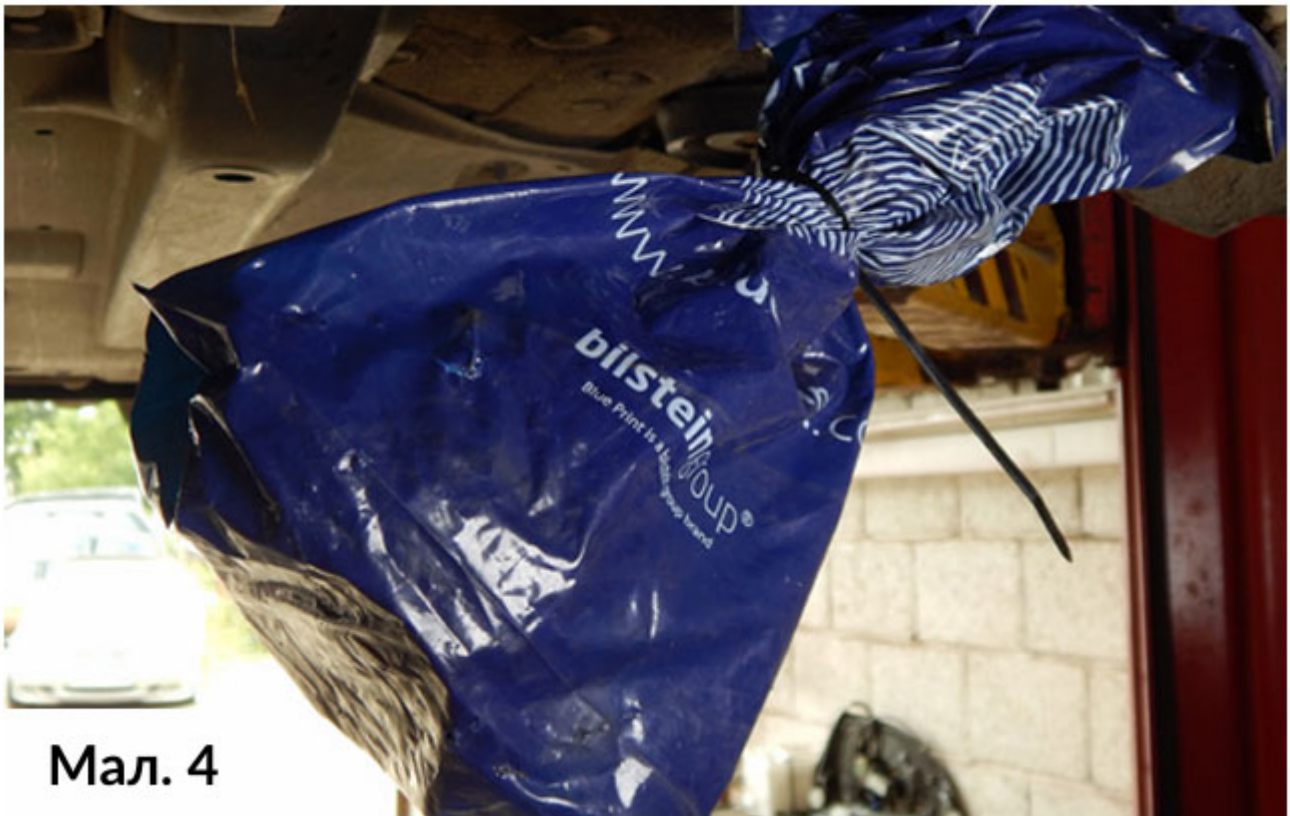
Мал. 4

Потім відкрутили внутрішні кріпильні болти з'єднання привідного валу. Привідні вали можна витягнути із ступичних фланців, щоб забезпечити доступ для зняття коробки передач. Шарнір рівних кутових швидкостей привідного валу загорнули в поліетиленову плівку, щоб запобігти потраплянню будь-яких піщинок в з'єднання, поки вони не будуть готові до встановлення в початкове положення. (Мал. 4)
