# Поради від Autodata: несправності Mini Clubman, Opel Astra, Peugeot 3008

**Autodata, провідний постачальник технічної інформації для авторемонтної галузі, пропонує перевірені рішення для поширених проблем автомобілів.**

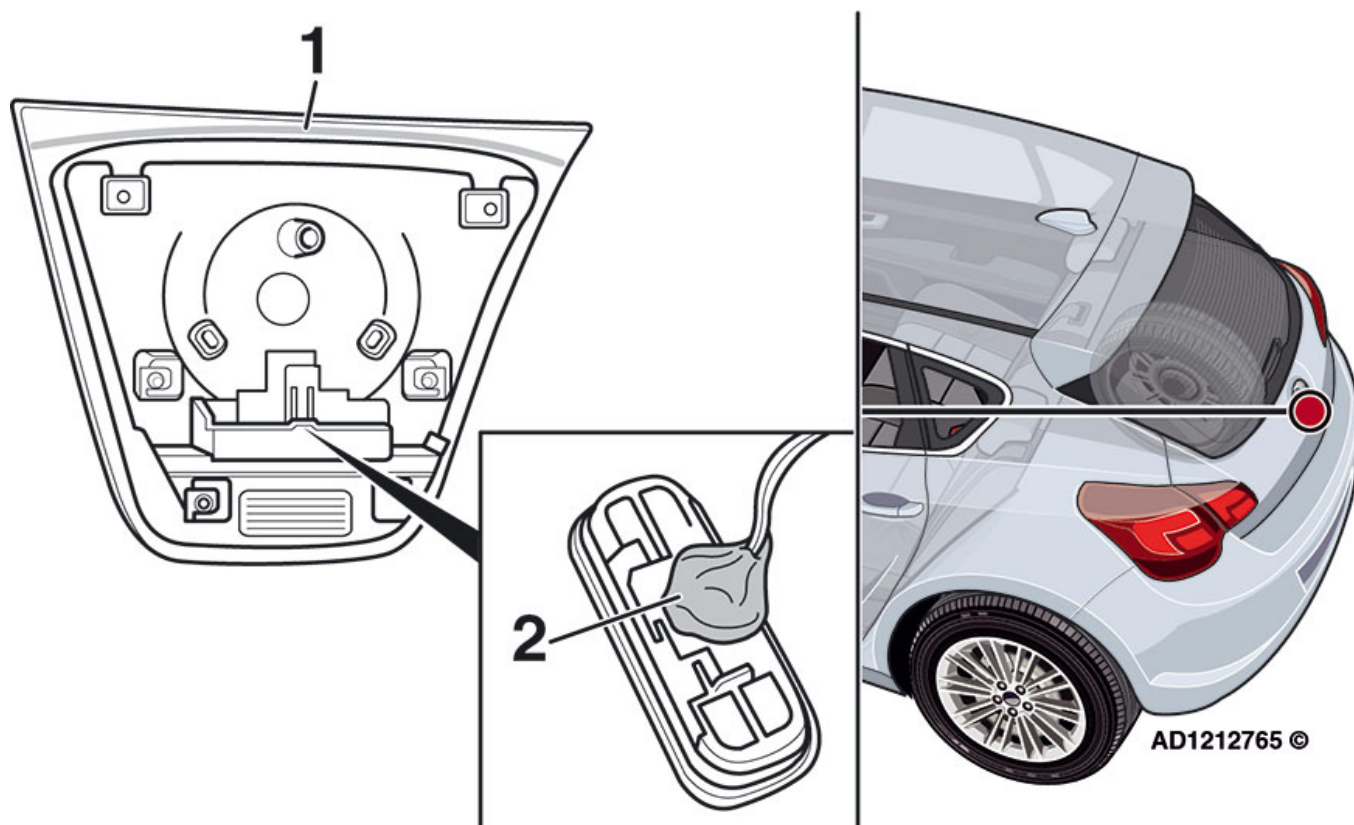
## **Opel Astra - двері багажника не відмикаються після натискання на кнопку розблокування**

**Питання:** Один з наших клієнтів має Opel Astra-J 2010 року випуску, в якому не можна відкрити двері багажника після натискання на кнопку розблокування. Ми провели базові перевірки, але не впевнені, де саме криється дефект: у самій кнопці чи в механізмі замка. Чи є у вас якісь ідеї?

**Відповідь:** Ми знаємо про описану несправність, яка трапляється в моделях Astra-J, і її причиною є корозія, спричинена потраплянням води в кнопку розблокування дверей багажника. Зніміть корпус кнопки розблокування дверей багажника. Демонтуйте несправну кнопку. Встановіть нову кнопку розблокування у корпус та перевірте правильність її посадки. Нанесіть спеціальне мастило на багатоконтактний роз'єм кнопки розблокування задніх дверей і підключіть його до кнопки. Нанесіть герметик на внутрішню поверхню корпусу кнопки (рис. 3.1) і безпосередньо на сам вимикач (рис. 3.2). Встановіть корпус кнопки на місце та перевірте коректність роботи механізму розблокування дверей багажника.

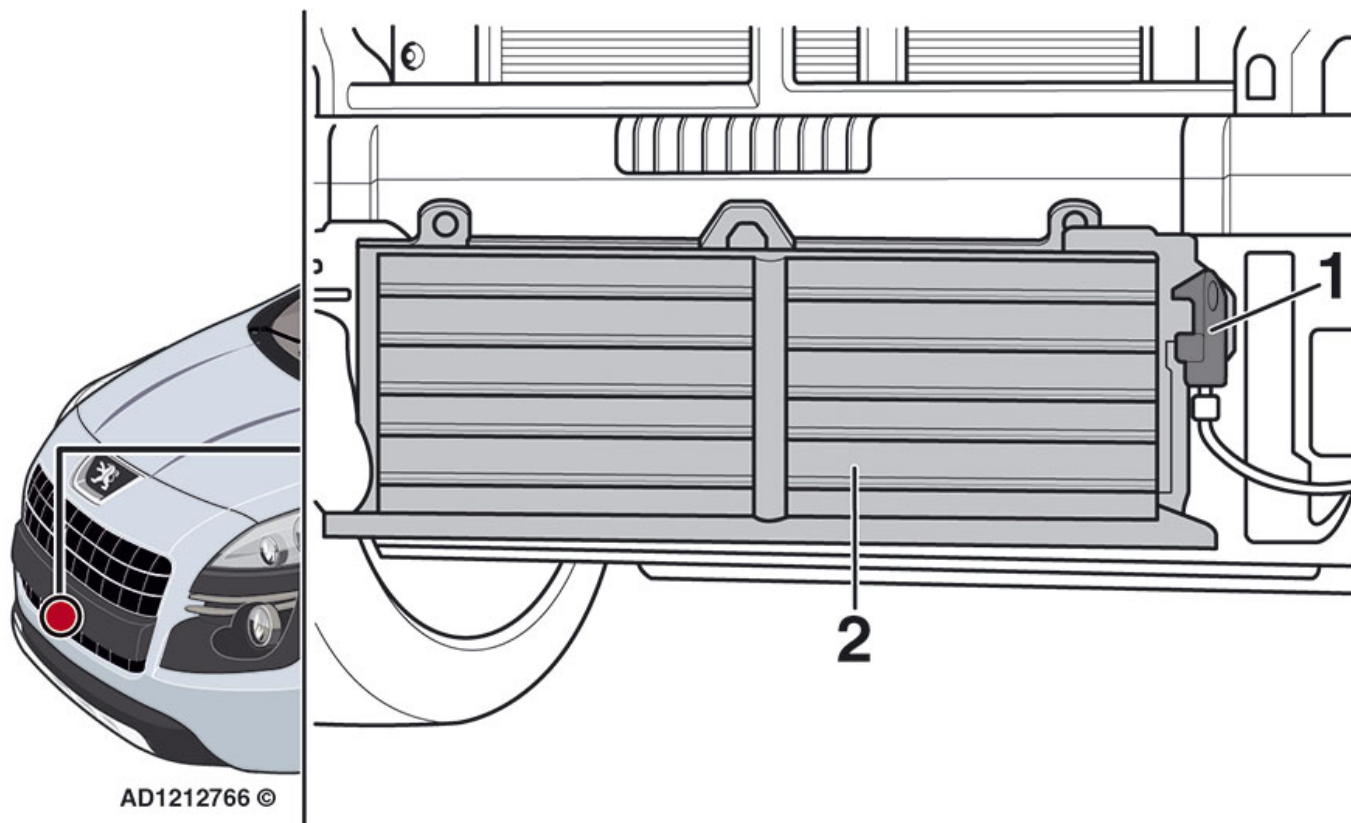
**Peugeot 3008 - на панелі приладів засвічуються індикатори та відображаються попереджувальні повідомлення**

**Питання:** У нашій автомайстерні знаходиться Peugeot 3008 2012 року випуску, на панелі приладів якого хаотично засвічуються різні контрольні лампи та з'являються сповіщення про помилки. У пам'яті комп'ютера записані коди несправностей P16B1 і P16B2. Ми не маємо інформації щодо цих кодів несправностей і не впевнені, чи пов'язані вони з увімкненими індикаторами. Чи можете ви допомогти розібратися з цією проблемою?

**Відповідь:** Зазначені коди помилок уже неодноразово фіксувалися в автомобілях Peugeot 3008. Їх причиною є потрапляння води в багатоконтактний роз'єм джгута проводів виконавчого механізму (актуатора) жалюзі радіатора охолодження двигуна, що призводить до інтенсивної корозії контактів. Зніміть передній бампер. Зніміть актуатор жалюзі радіатора охолодження (рис. 4.1). Перевірте, чи модуль жалюзі радіатора охолодження працює без перебоїв під час під час вручну виконаного приводу (рис. 4.2). За необхідності відремонтуйте або замініть пошкоджені елементи. Перевірте багатоконтактний роз'єм джгута проводів виконавчого елемента жалюзі радіатора охолодження на наявність корозії - за необхідності відремонтуйте або замініть. Встановіть назад актуатор жалюзі радіатора охолодження (рис. 4.1). Встановіть передній бампер. Видаліть коди несправностей і виконайте тестову поїздку, щоб переконатися, що проблема вирішена.
