# ПНВТ для бензинових двигунів TSI, FSI та TFSI групи Volkswagen

## **1. Коротко про конструкцію та функцію:**

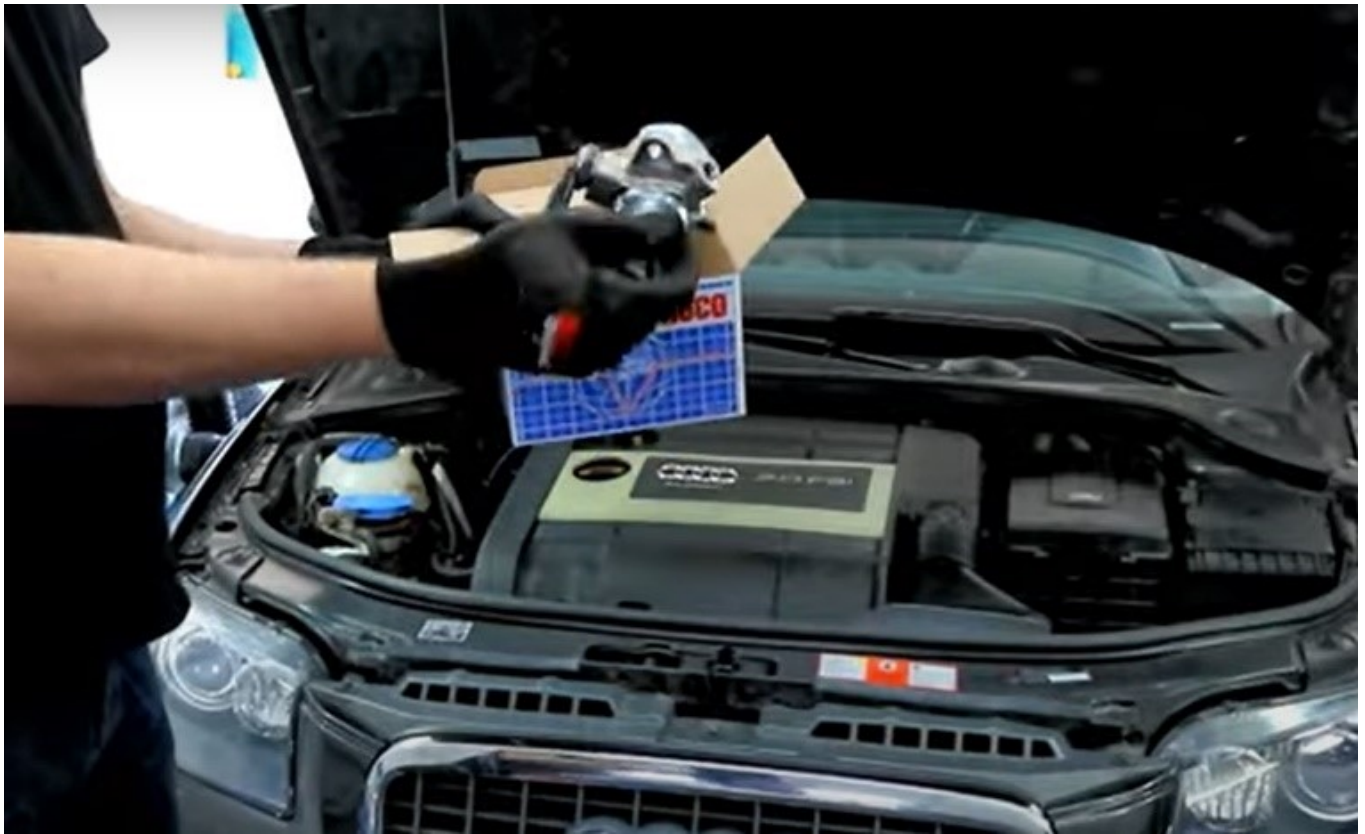
### 3. Як правильно замінити ПНВТ - [відео українською](#) на каналі Astemo Aftermarket Germany
