# **Чистка впускного колектора шкаралупою волоського горіха: дивимося на прикладі Audi A5 з пробігом 160 000 км (відео)**

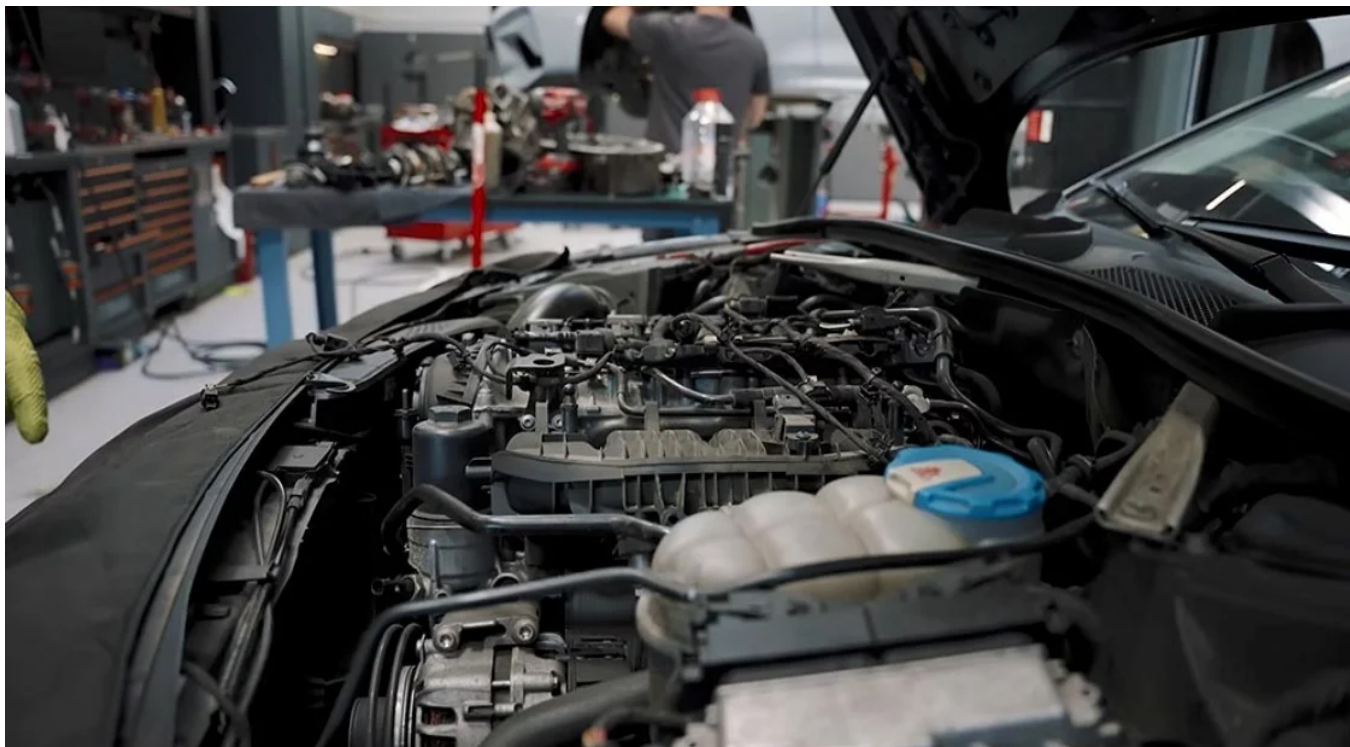
Саме такий випадок показали механіки сервісу **Coasta de Est**, продемонструвавши процедуру очищення на Audi A5 B9 із 2,0-літровим бензиновим двигуном TFSI. Автомобіль мав близько 160 тисяч км пробігу, а на його впускному тракті вже сформувався помітний шар відкладень.

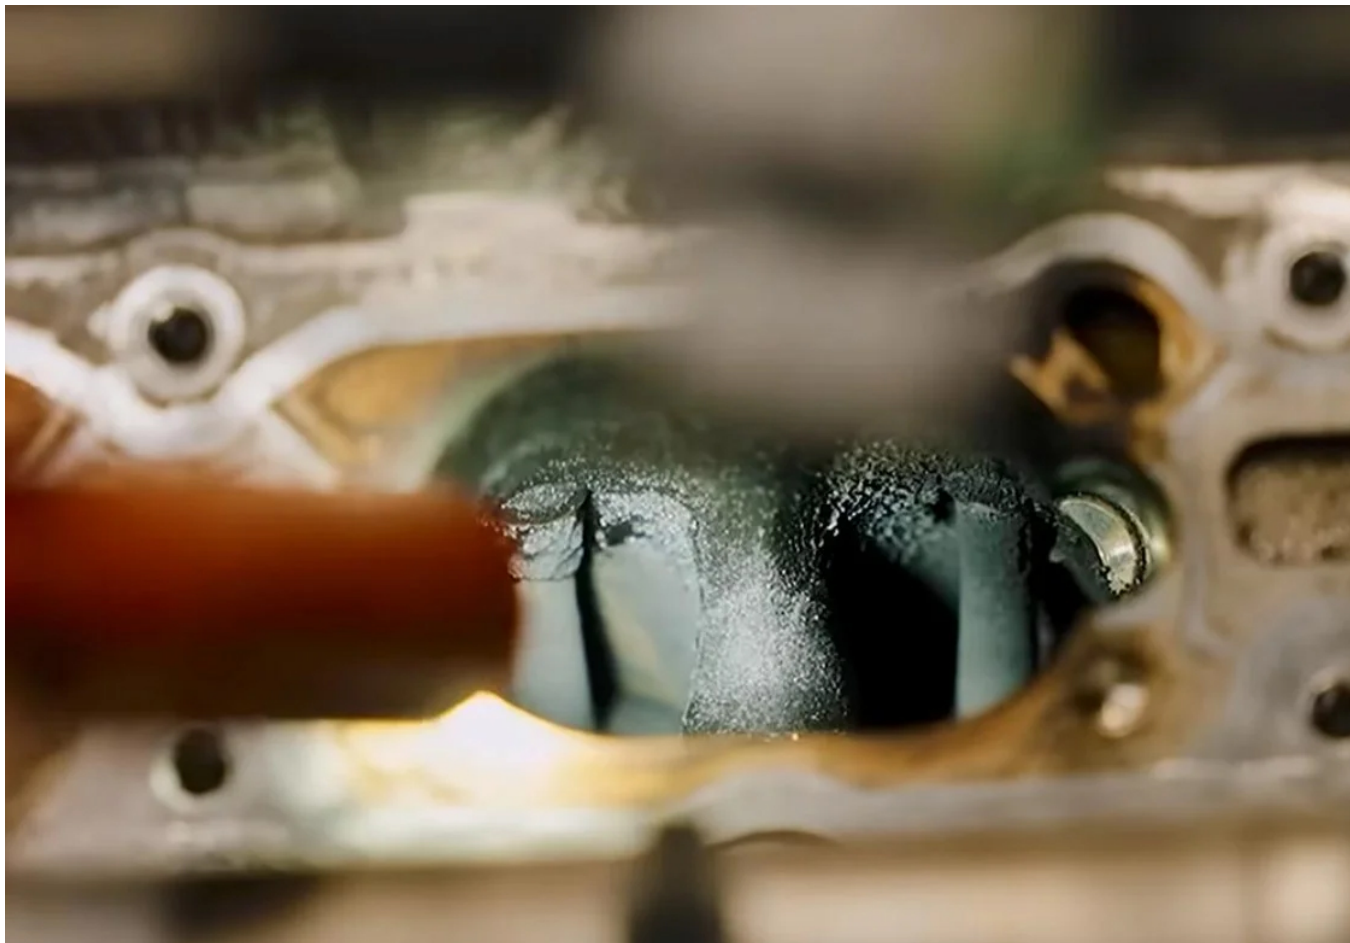
При безпосередньому упорскуванні паливо подається вже безпосередньо в циліндр, тому поверхня впускного клапана не контактує з паливним струменем. Відповідно, механізм самоочищення, характерний для MPI, у відповідних системах відсутній.

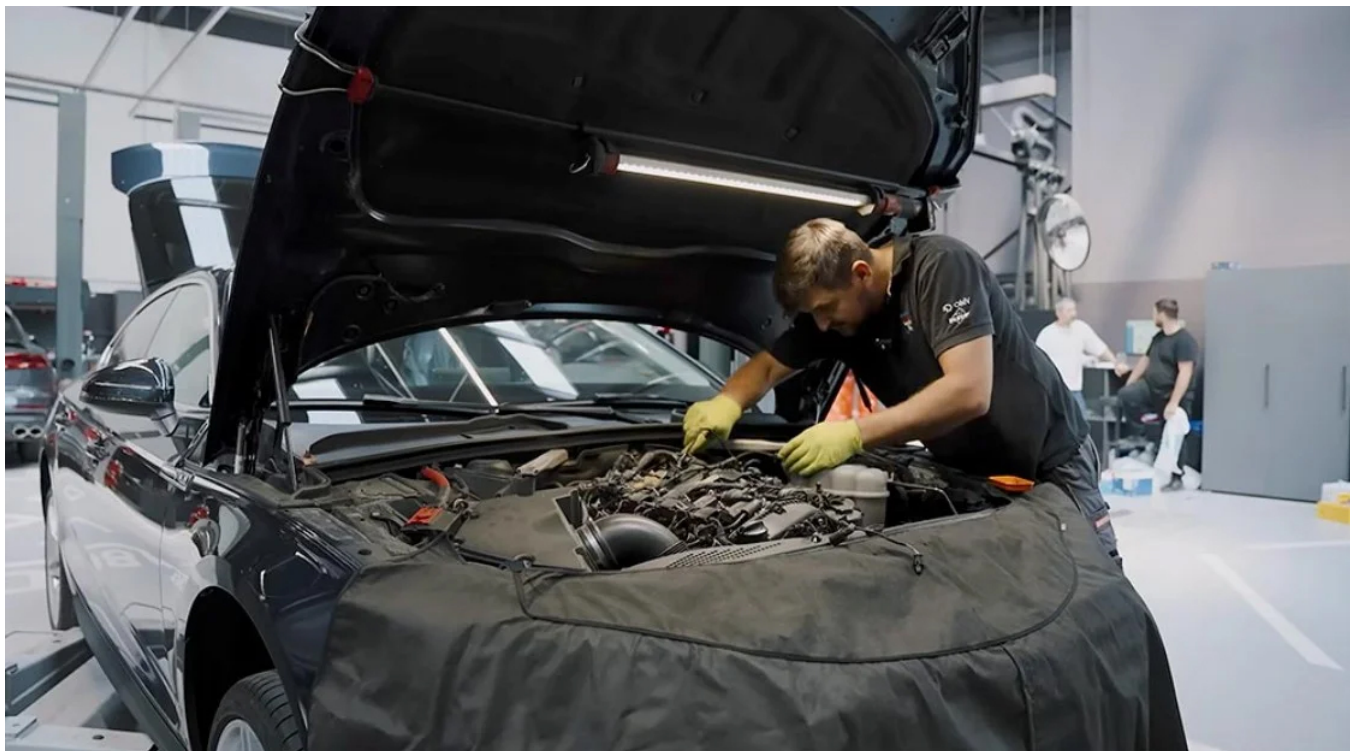
Додаткове джерело забруднення — система EGR. Разом із рециркульованими відпрацьованими газами у впускний тракт потрапляють сажа та інші продукти згоряння. До них додається масляний аерозоль із системи вентиляції картера. На поверхнях впускних каналів і клапанів ці компоненти поступово формують щільні вуглецеві відкладення.

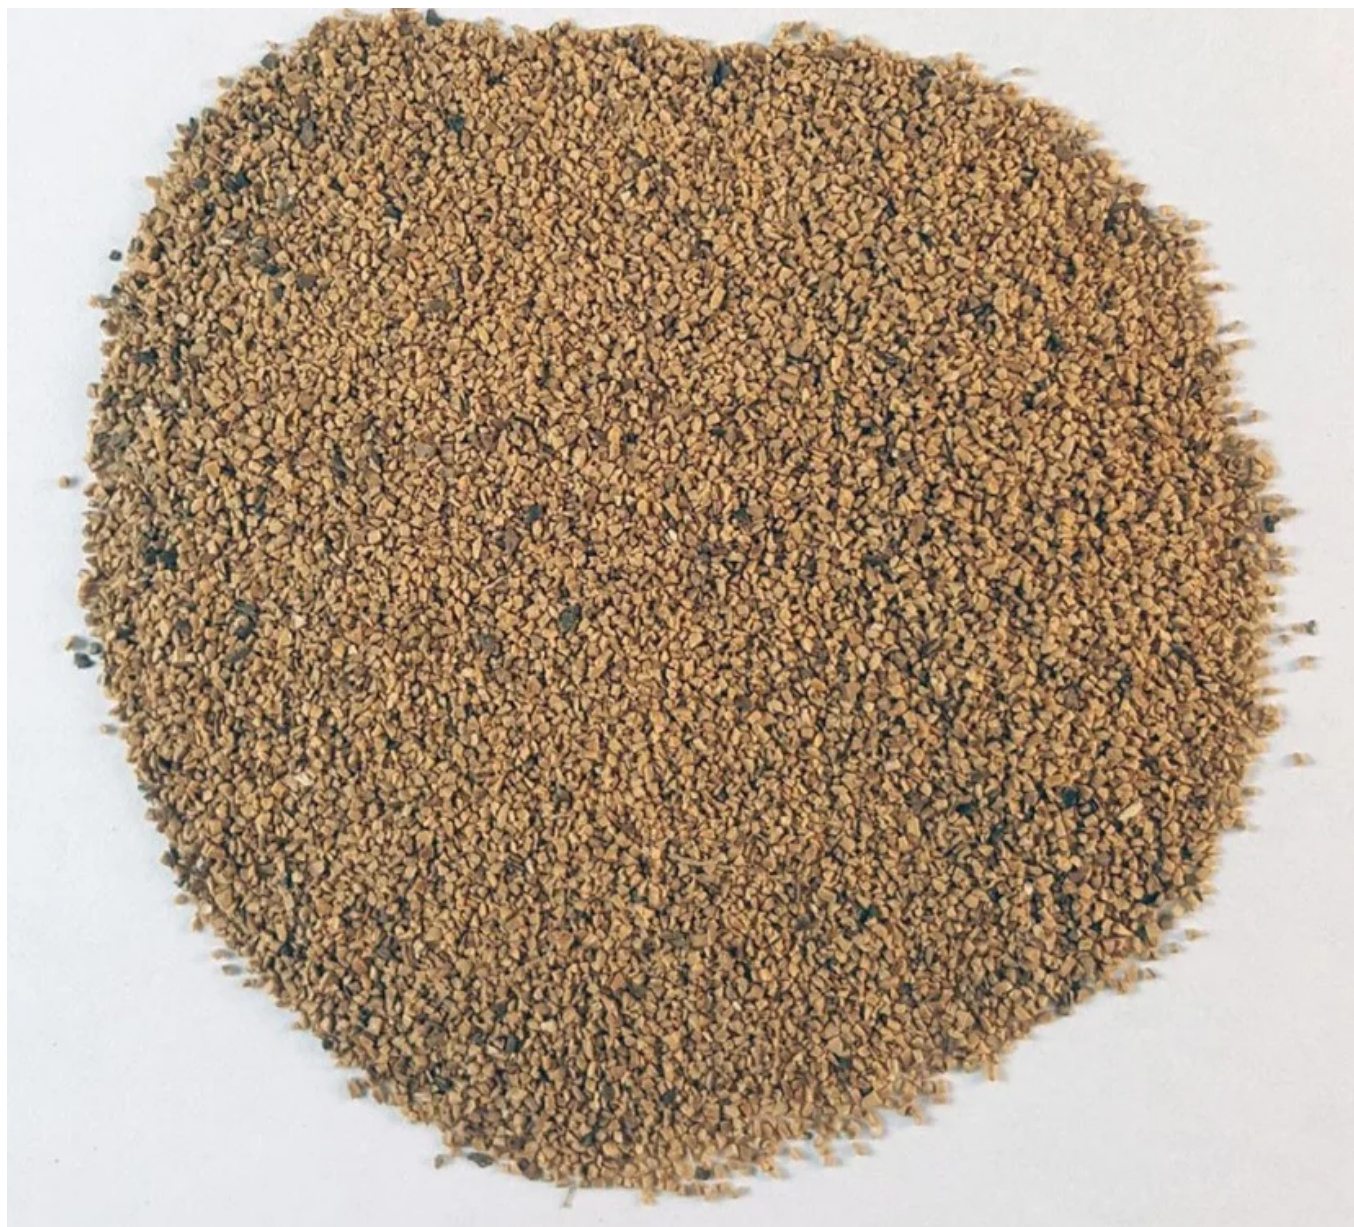
Зі збільшенням товщини відкладень зменшується переріз впускного каналу, а отже, погіршується наповнення циліндрів. Забруднення клапанів також змінює геометрію потоку повітря та може негативно впливати на роботу двигуна. Серед можливих проявів — нестабільний холостий хід, нерівномірна робота, погіршення реакції на акселератор і втрата потужності.

Для очищення в сервісі використали **гранульовану шкаралупу волоського горіха**, яку подають на забруднені поверхні стисненим повітрям. Матеріал достатньо твердий, щоб руйнувати затверділі вуглецеві відкладення, але водночас не створює такого абразивного впливу на металеві поверхні, як жорсткіші абразиви.

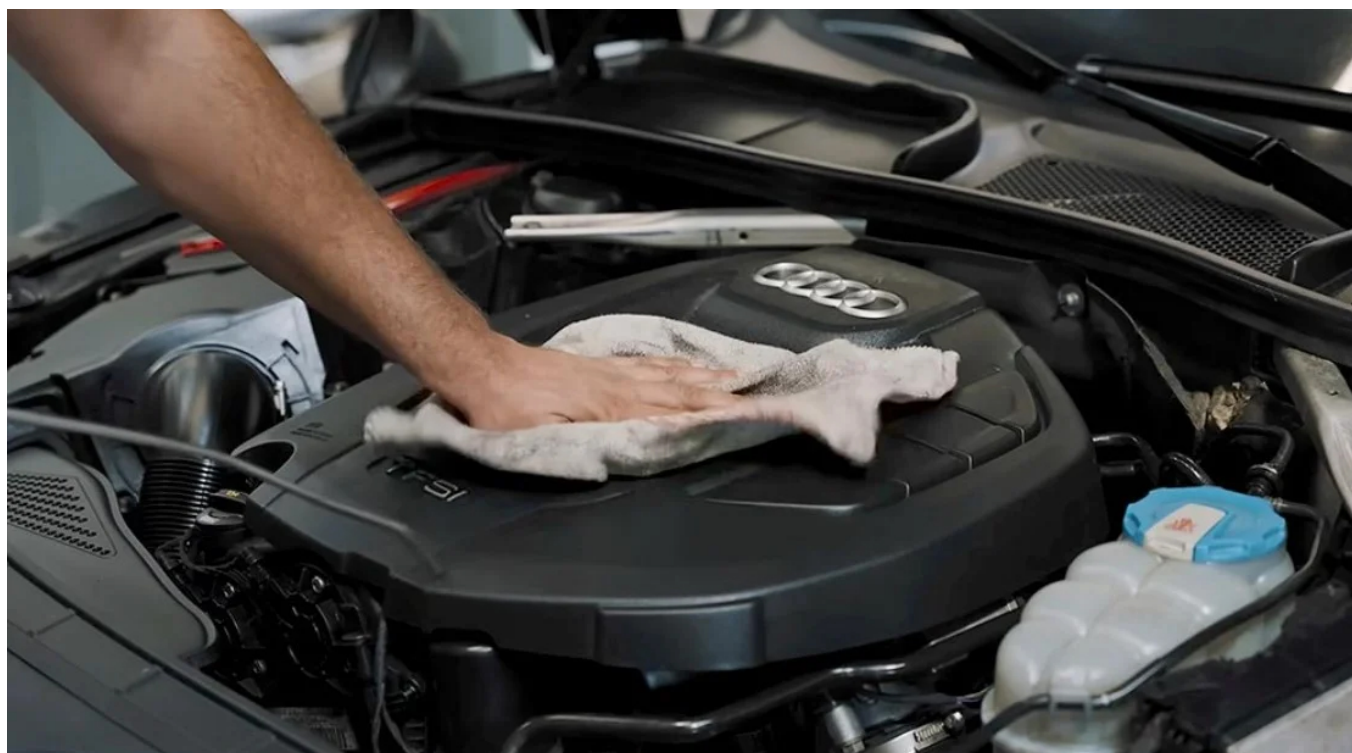
Результат процедури добре видно на прикладі автомобіля з відео: після видалення відкладень

**впускні клапани та канали повернулися до чистого стану, а переріз впускного тракту був повністю відновлений.** Двигун знову отримує можливість нормально наповнюватися повітрям, без шару відкладень, який обмежував його проходження.
