# **(ВІДЕО) Китайський проти німецького: механік повністю розібрав двигуни MG та Volkswagen і порівняв їхню конструкцію та якість**

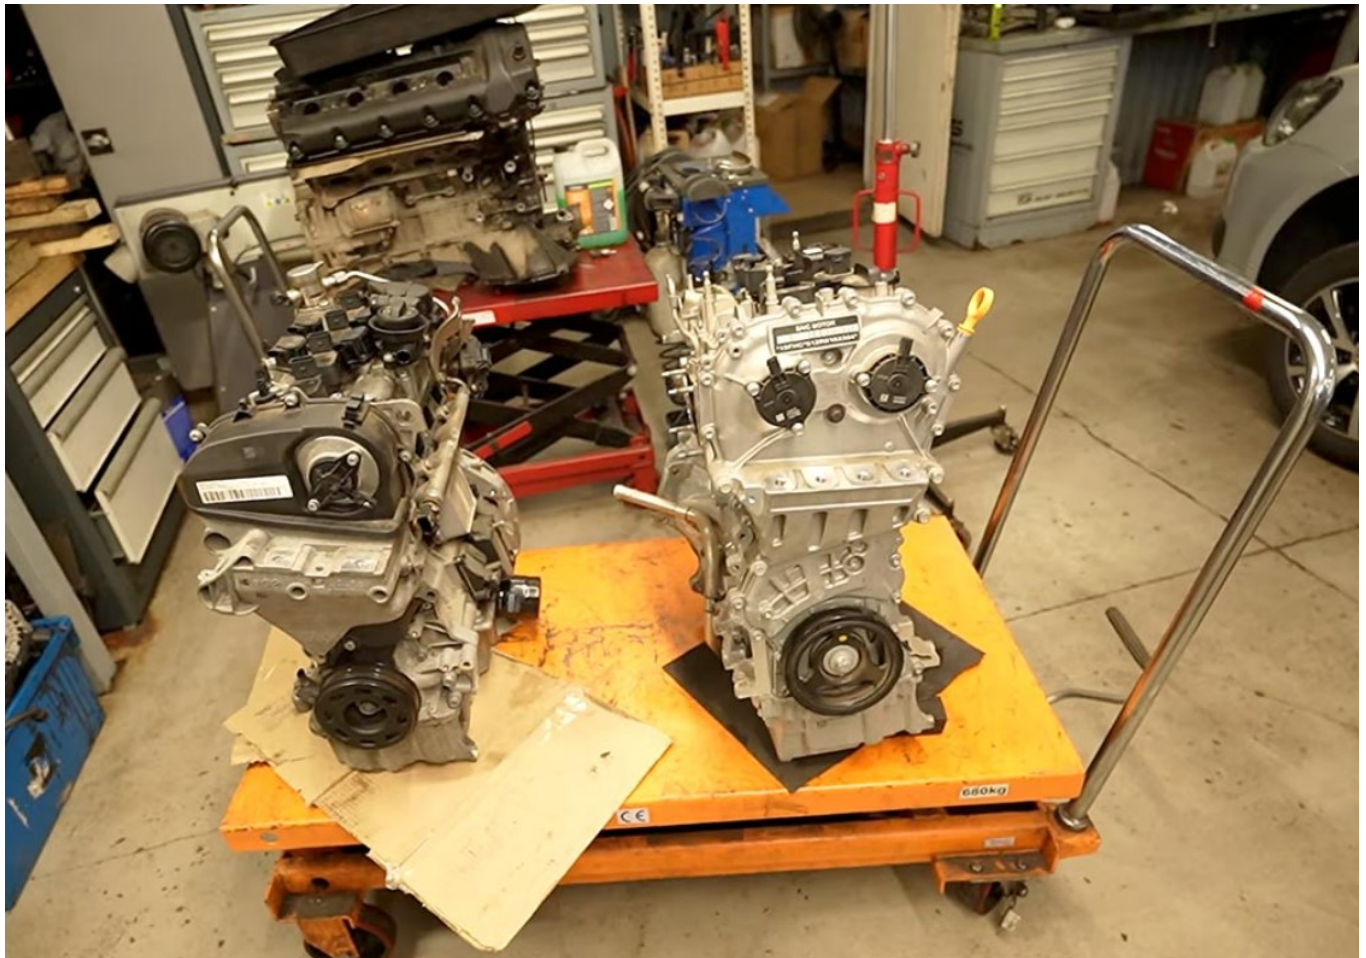
Польський механік, автор популярного YouTube-каналу Profesor Chris, вирішив провести незвичне порівняння двох сучасних 1,5-літрових бензинових двигунів. Один встановлений на MG3 Super Hybrid 2024 року, інший — актуальний 1.5 TSI від Volkswagen. На такий експеримент його підштовхнула ситуація на ринку, де китайські автомобілі дедалі активніше конкурують із традиційними європейськими виробниками. Фахівець вирішив безпосередньо порівняти якість конструкції та виготовлення двигунів, обравши MG як одну з популярних китайських марок на європейському ринку, а для зіставлення — німецький мотор такого самого робочого об'єму.

Обидва агрегати мають алюмінієві блоки циліндрів і головки блоку, чотири циліндри та по два розподільчі вали. Водночас конструктивно двигуни суттєво відрізняються. MG використовує **непряме упорскування пального**, тоді як Volkswagen — безпосереднє. У першому випадку паливо подається у впускний канал перед клапаном, у другому — впорскується безпосередньо в циліндр, через що впускні клапани з часом можуть покриватися відкладеннями.

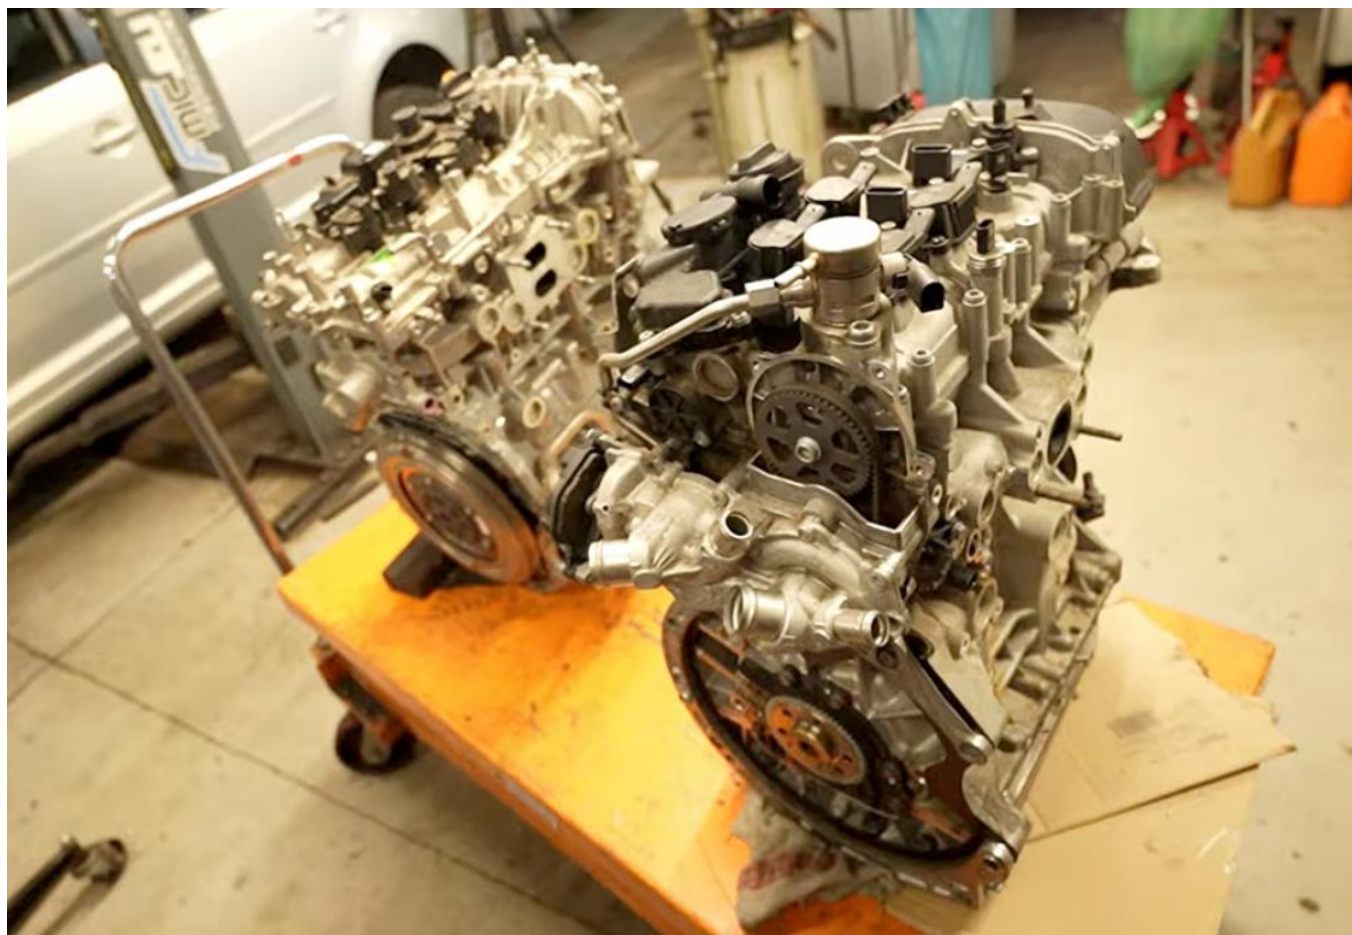
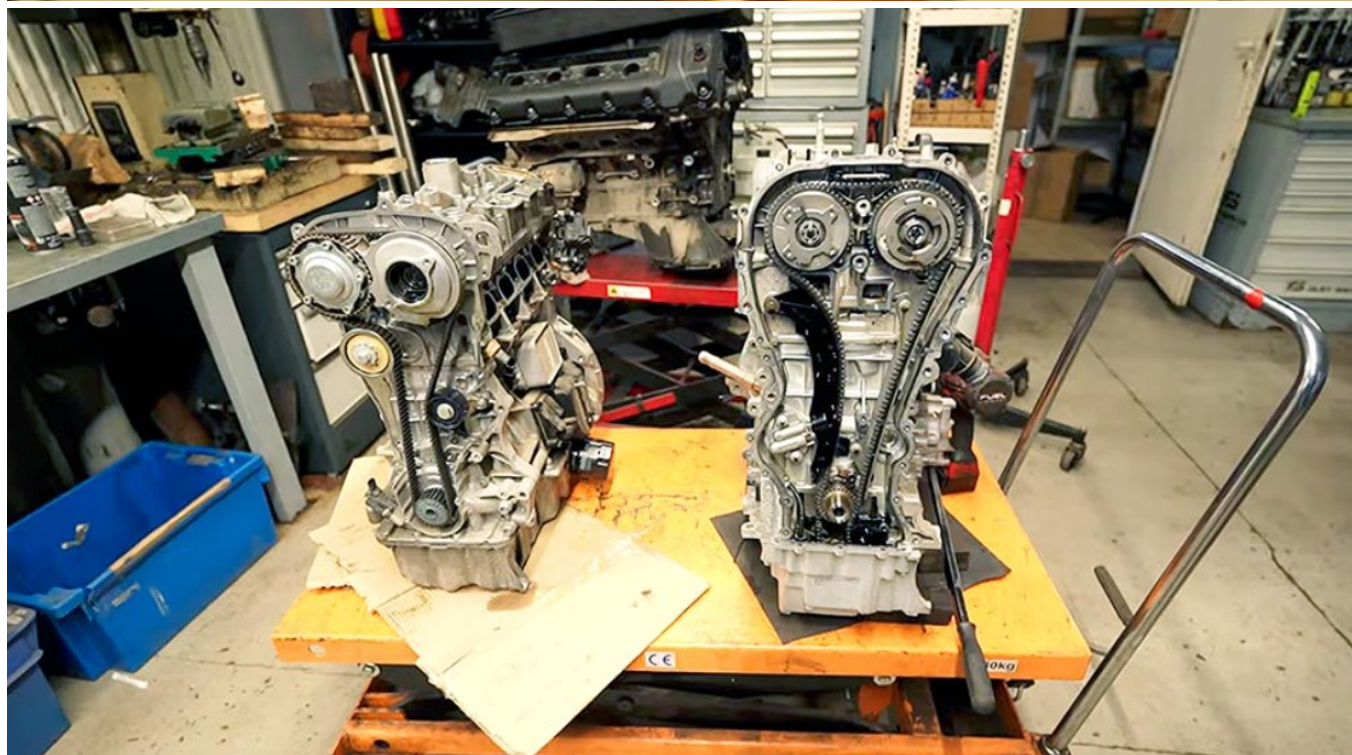
Ще одна відмінність — газорозподільний механізм. У Volkswagen використовується **зубчастий ремінь**, тоді як двигун MG має ланцюговий привод. Під час розбирання блогер окремо звернув увагу на якість обробки деталей навколо ланцюга китайського двигуна. Металеві поверхні були

виконані дуже акуратно, без помітних дефектів механічної обробки.

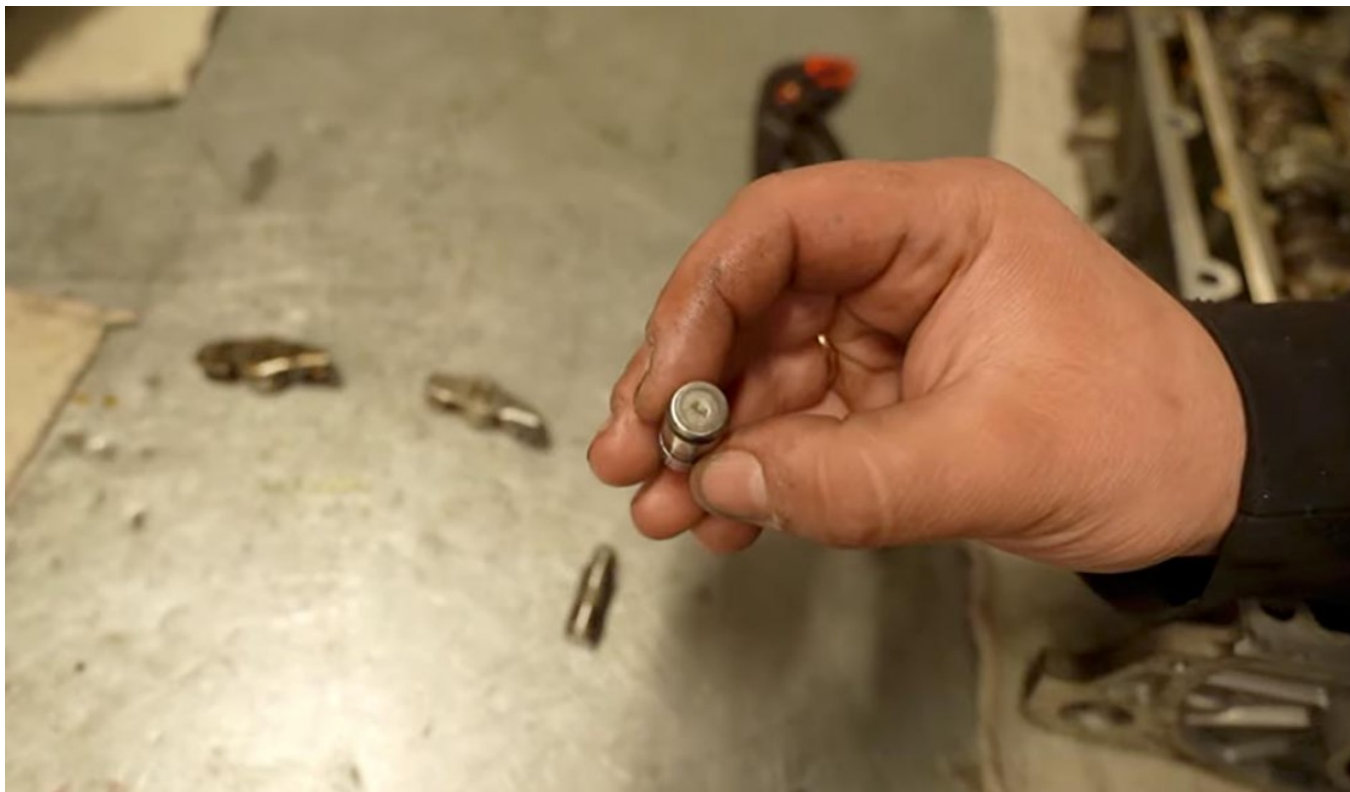
У двигуна MG ситуація виявилася протилежною. Агрегат пройшов лише кілька тисяч кілометрів, однак на кулачках уже були помітні осередки ерозії. Причому дефекти спостерігалися на всіх розподільчих валах.

Штовхачі клапанів у двох двигунах виявилися практично однаковими за розмірами й навіть виготовленими одним виробником.

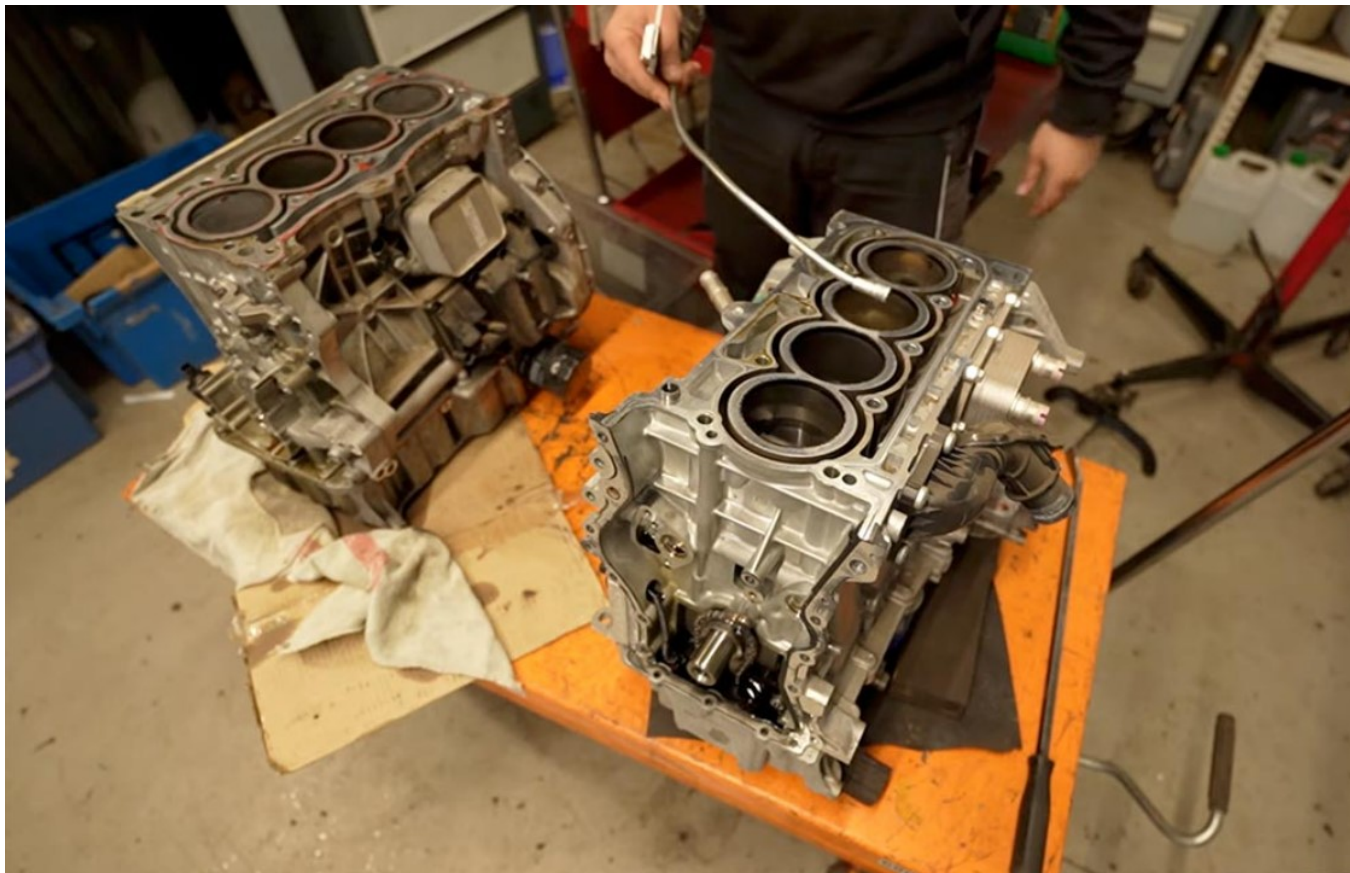
Ще більш показовою стала перевірка циліндрів. На стінках циліндрів китайського двигуна механік виявив **значні сліди ерозії**, які, за його оцінкою, більше нагадували стан агрегату з набагато більшим пробігом. І це при тому, що двигун MG фактично новий.

У підсумку він відзначає, що **двигун MG має чимало добре продуманих конструктивних рішень**, а за окремими параметрами його виконання не поступається європейському аналогу. Водночас прискорене зношування розподільчих валів, циліндрів та пошкодження поршнів на практично новому агрегаті викликають серйозні питання щодо ресурсу окремих компонентів.

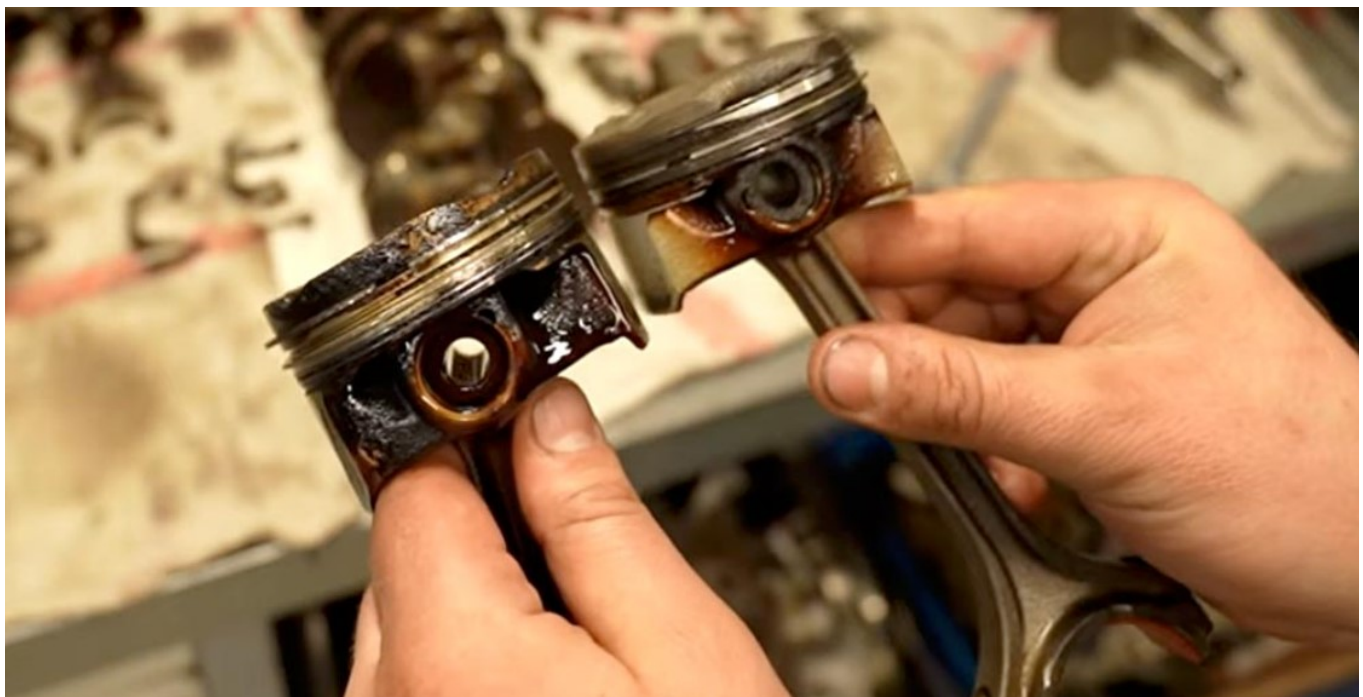
Фахівець також звернув увагу на конструкцію поршнів. У MG вони мають меншу кількість металу, тоді як поршні Volkswagen виконані більш масивно. Для наочності він розрізав по одному поршню від кожного двигуна та порівняв товщину металу у верхній частині, яка безпосередньо контактує з продуктами згоряння. У Volkswagen цей переріз виявився помітно товщим.

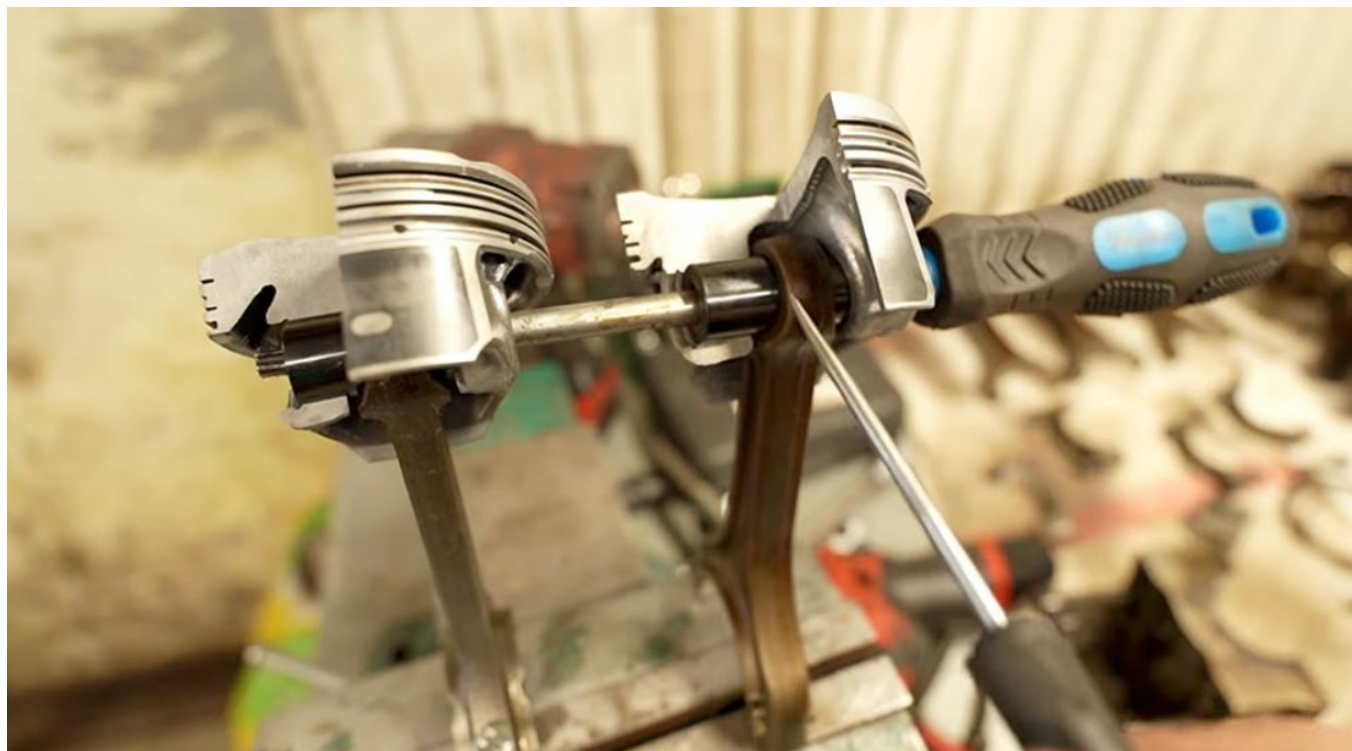
Під час дефектування двигуна MG були виявлені **два поршні з тріщинами у верхній частині**. Механік пов'язує це з особливостями конструкції та меншою товщиною матеріалу, хоча повноцінний висновок про причину руйнування потребував би окремого дослідження.

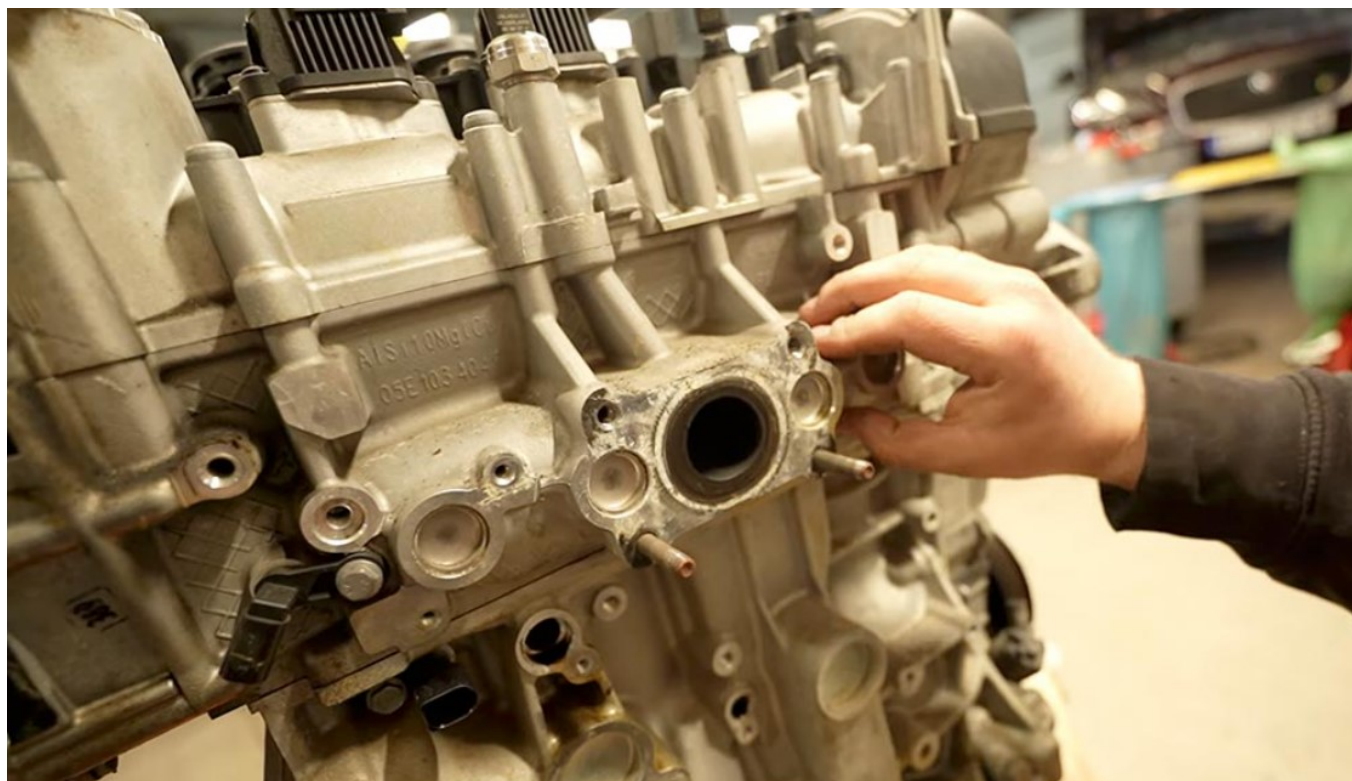
Окремою конструктивною особливістю **1.5 TSI** є виконання випускної системи. Замість традиційного окремого випускного колектора канали від усіх циліндрів інтегровані безпосередньо в конструкцію головки блоку, а відведення продуктів згоряння відбувається через один загальний вихід. Автор порівняння звертає увагу на незвичність такого рішення з погляду теплового балансу двигуна, хоча очевидно, що воно є результатом розрахунку та конкретної інженерної концепції Volkswagen.

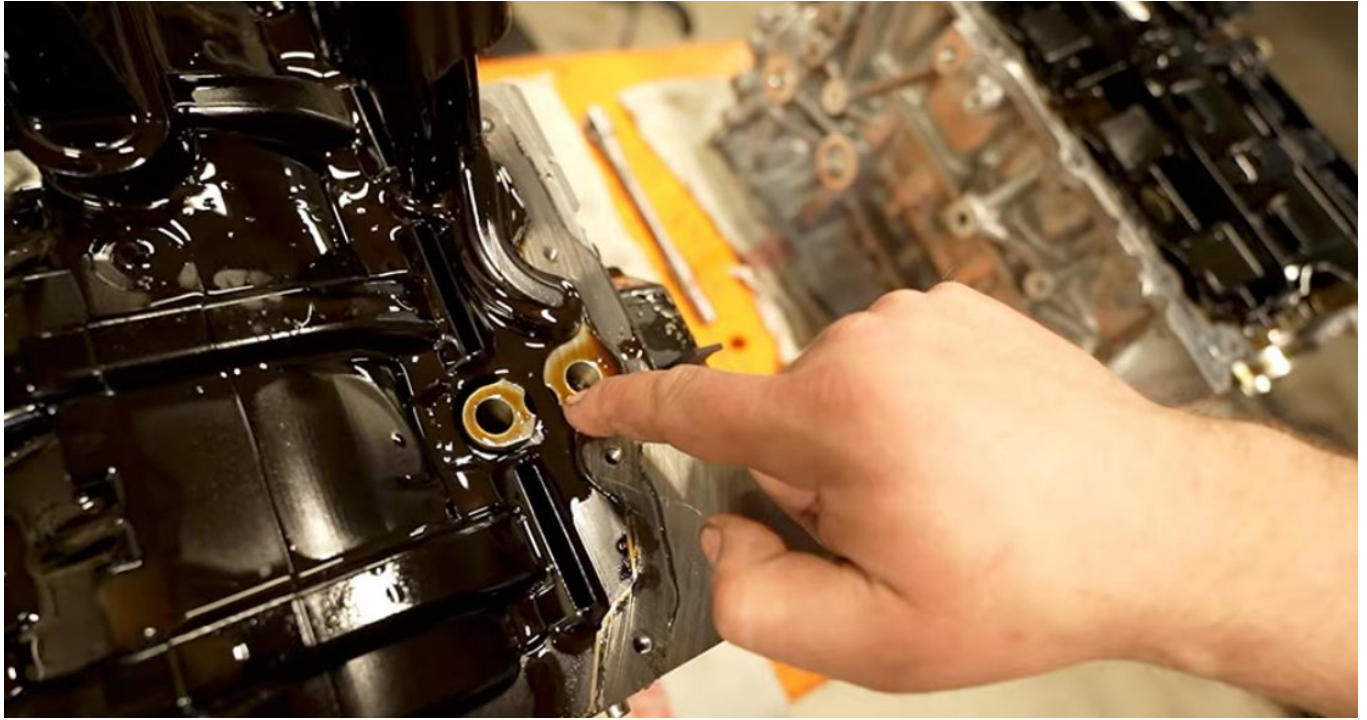
Окремі зауваження виникли до нижньої частини 1.5 TSI. Під час демонтажу оливного піддона механік звернув увагу на канали, якими олива проходить до фільтра. У місцях їхнього з'єднання немає ущільнювальних кілець, а сам піддон встановлений на товстий шар силіконового герметика. За оцінкою фахівця, така конструкція може залишати зазор у місці стику та порушувати нормальну роботу цього контуру.

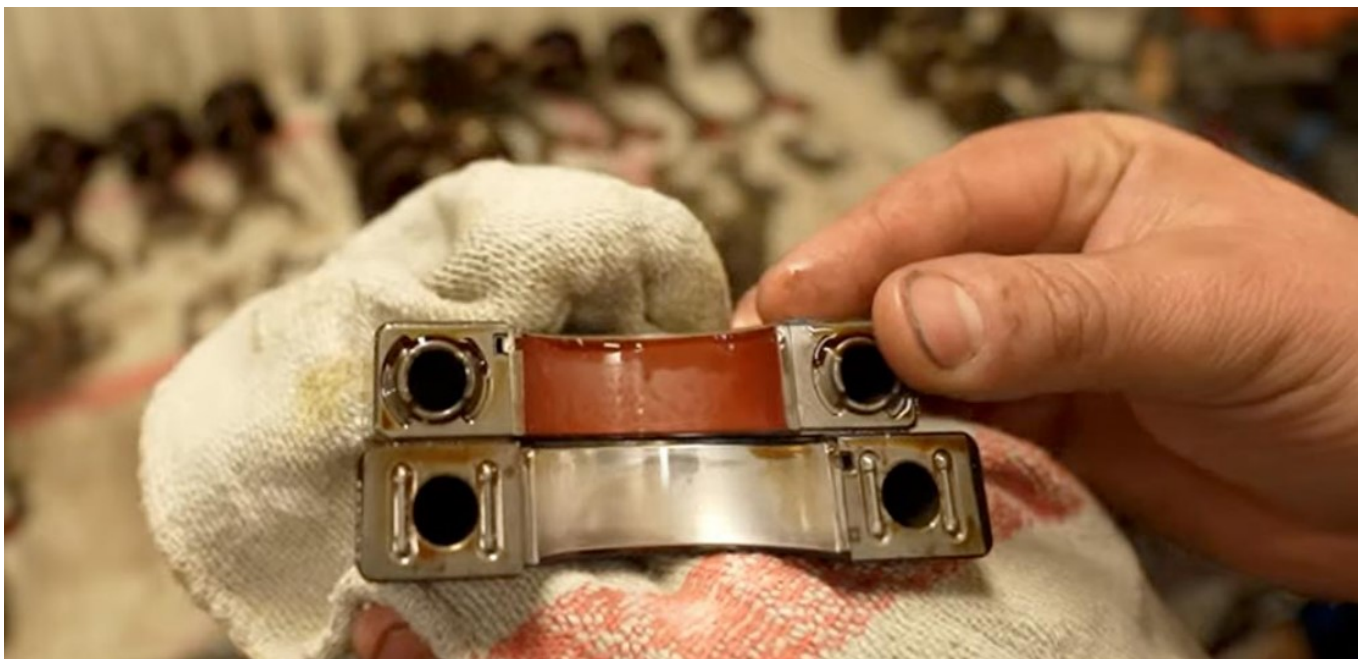
Зношування корінних та шатунних вкладишів при цьому виглядало закономірно з огляду на величезну різницю у пробігу двох двигунів. На двигуні MG помітних ознак зношування практично не було, тоді як на Volkswagen вони відповідали тривалішій експлуатації.

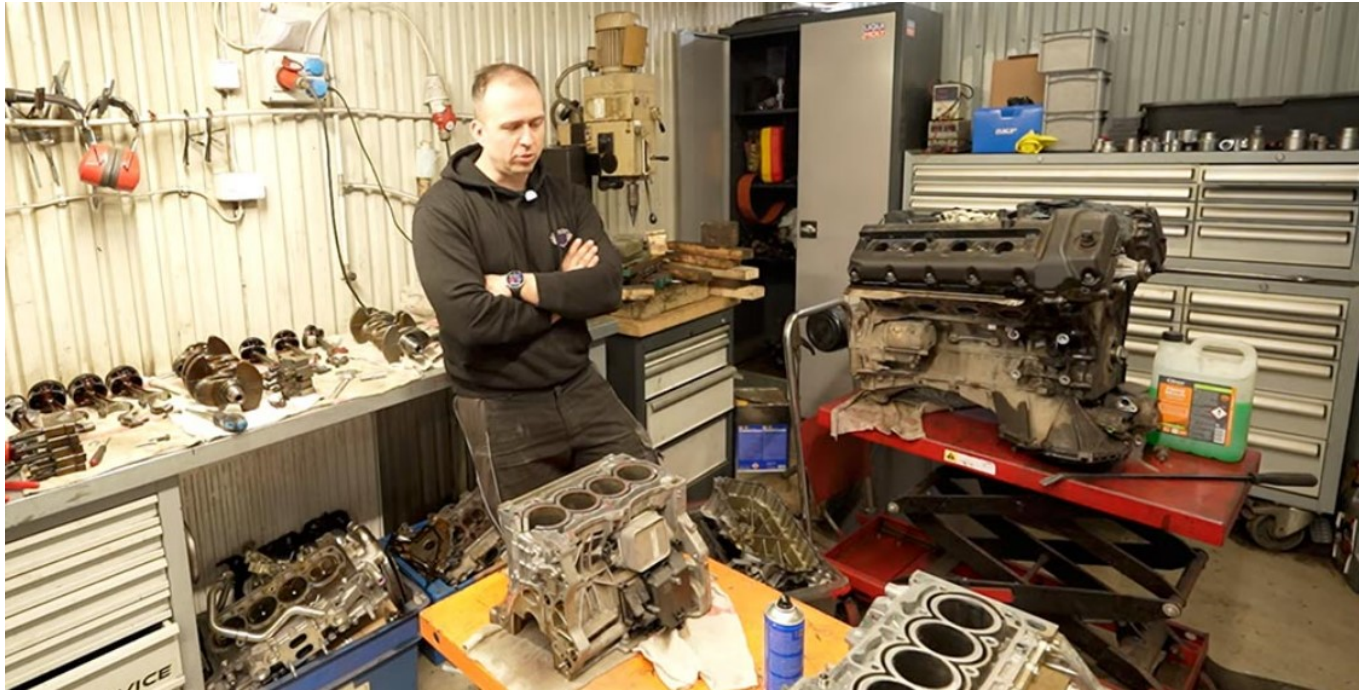
Важливо, що це порівняння не є лабораторним випробуванням матеріалів або дослідженням ресурсу двигунів. Сам автор наголошує, що його висновки ґрунтуються на візуальному дефектуванні, вимірюваннях та більш ніж 20-річному досвіді роботи з двигунами.
