## **(ВІДЕО) Що відбувається з батареєю Tesla за 10 років експлуатації: механік розібрав акумулятор Model S і показав його стан**

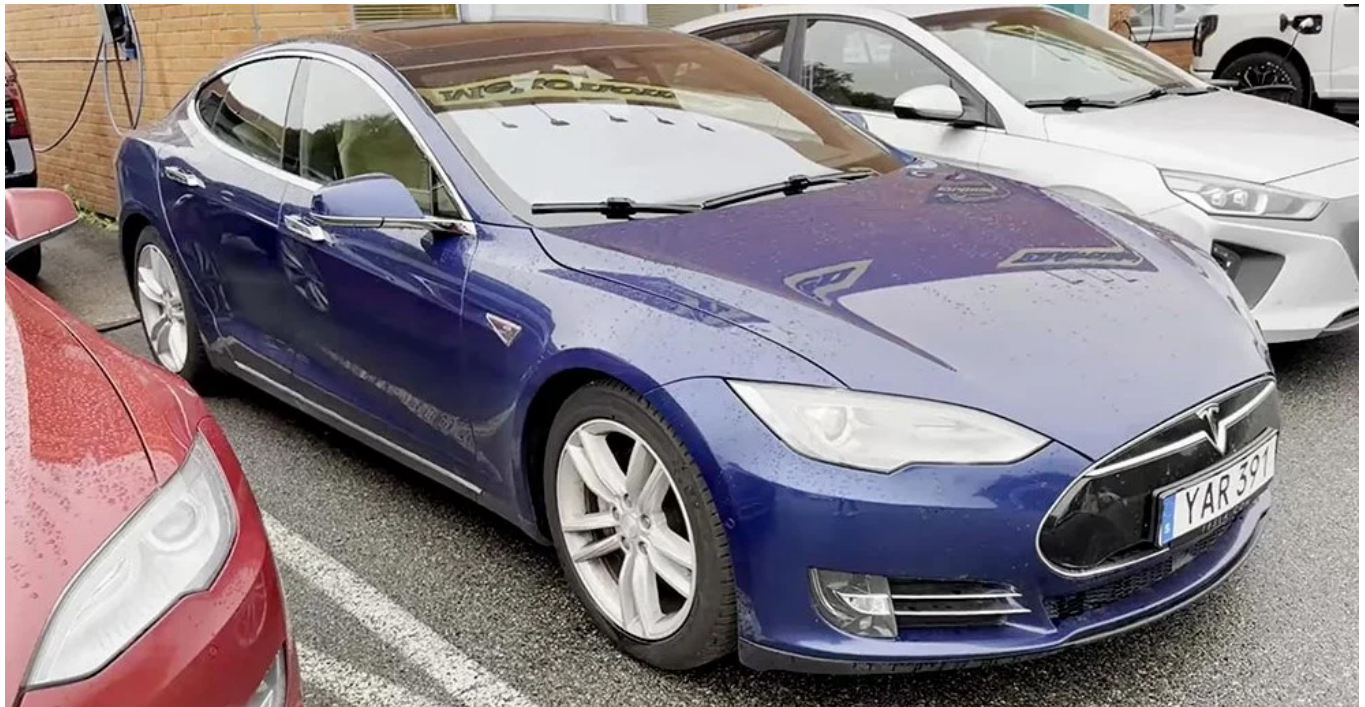
### Скриншот повідомлення програмного забезпечення

Причиною такого детального обстеження стало діагностичне попередження про можливу підвищену вологість усередині акумулятора. Власник вирішив не ігнорувати його, хоча автомобіль продовжував працювати без очевидних проблем. Додатковим аргументом став вік машини та умови її експлуатації: у скандинавських країнах узимку дороги регулярно обробляють протиожедними реагентами, водночас волога й дорожній бруд постійно впливають на розташовані під днищем компоненти.

Condensation detected inside the battery—over time it can damage electronics and connections.

За словами механіка, у батареї цієї Tesla немає окремого датчика, який безпосередньо вимірює вологість усередині корпусу. Відповідне попередження формується програмним забезпеченням на основі діагностичних даних: точний алгоритм його роботи відомий лише виробнику, тому повідомлення ще не означає, що всередину акумулятора справді потрапила вода.

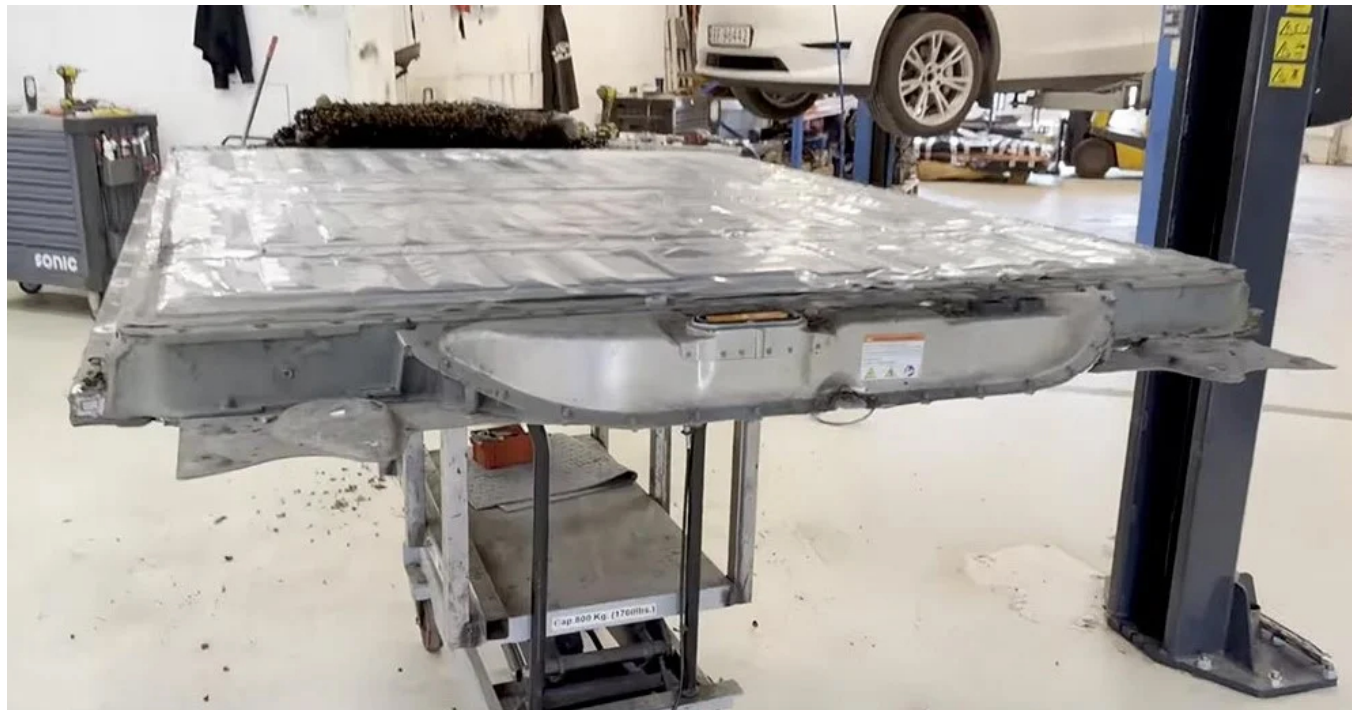
Після демонтажу **85-кіловат-годинної батареї** механік насамперед звернув увагу на незвичне скупчення сміття у верхній передній частині її корпусу: там виявили цілий запас горіхів та інших продуктів життєдіяльності, яке, ймовірно, натягали білки. Конструкція автомобіля, до слова, має в цьому місці порожнину, куди можуть потрапляти дорожній бруд, листя та навіть дрібні тварини. Втім, на батарею це негативного впливу немає.

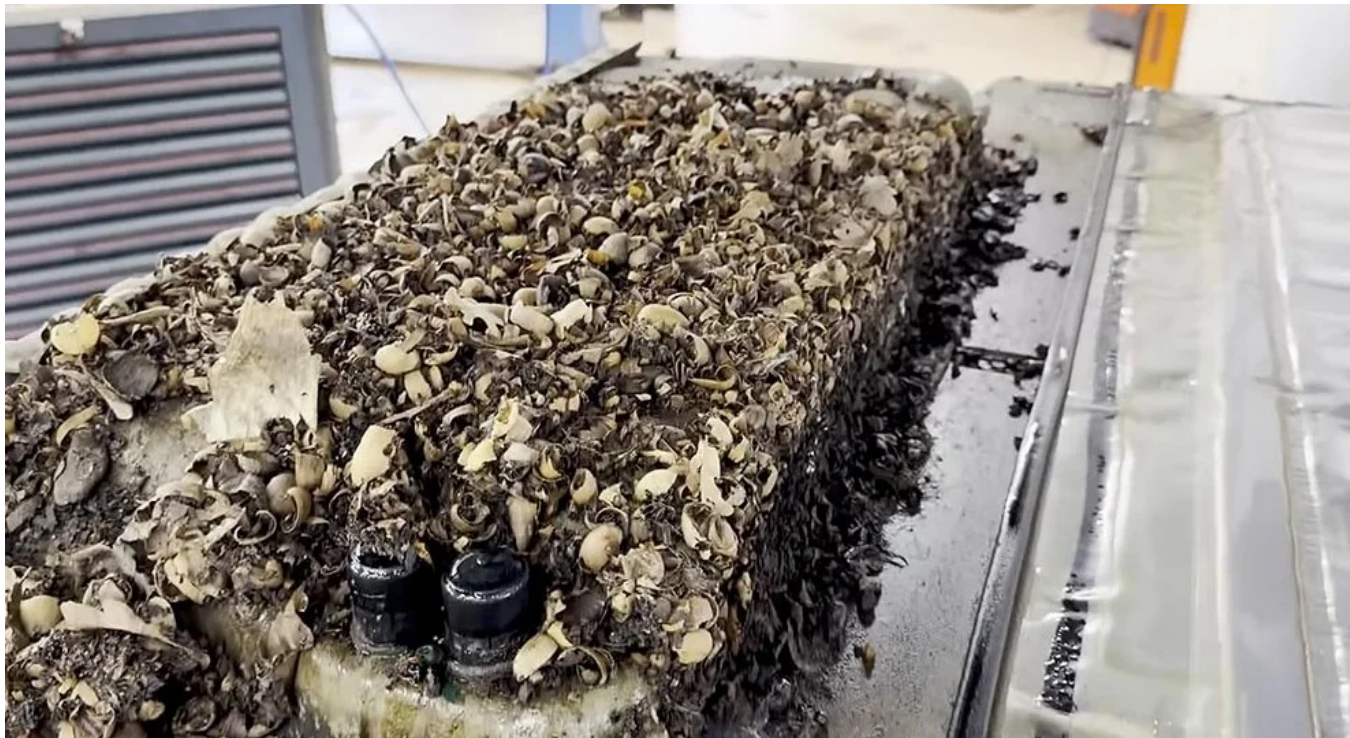
Набагато важливішим виявився стан елементів, які відповідають за герметичність батареї. Зокрема, механік перевіряв **спеціальні захисні мембрани** на корпусі акумулятора, які призначені для вирівнювання тиску та водночас мають перешкоджати проникненню води всередину. За десять років матеріал цих мембран помітно постарів: він став крихким і вже не виглядав здатним надійно виконувати свої функції.

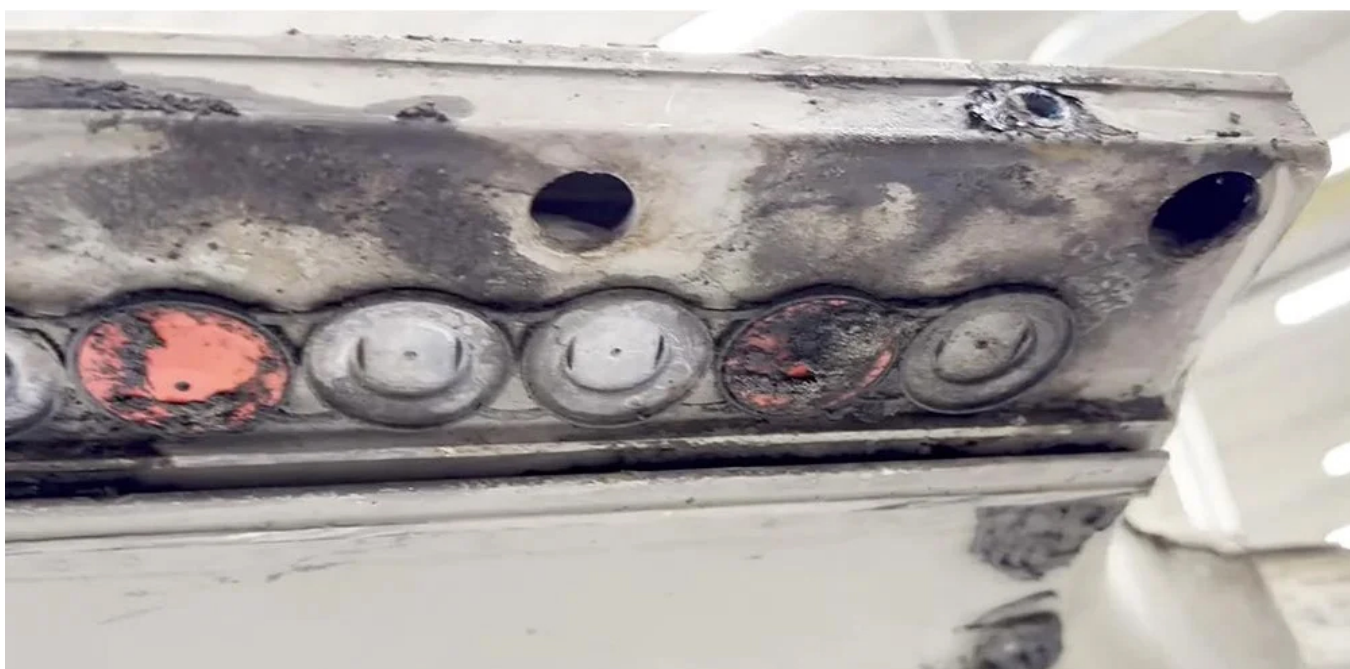
Фахівець продемонстрував і спосіб перевірки їхньої герметичності. Для цього використовують повітря під невеликим тиском та мильний розчин: якщо мембрана пропускає повітря там, де не повинна, на її поверхні з'являються бульбашки. Такий тест дозволяє виявити проблемні місця

ще до того, як через них почне проникати вода.

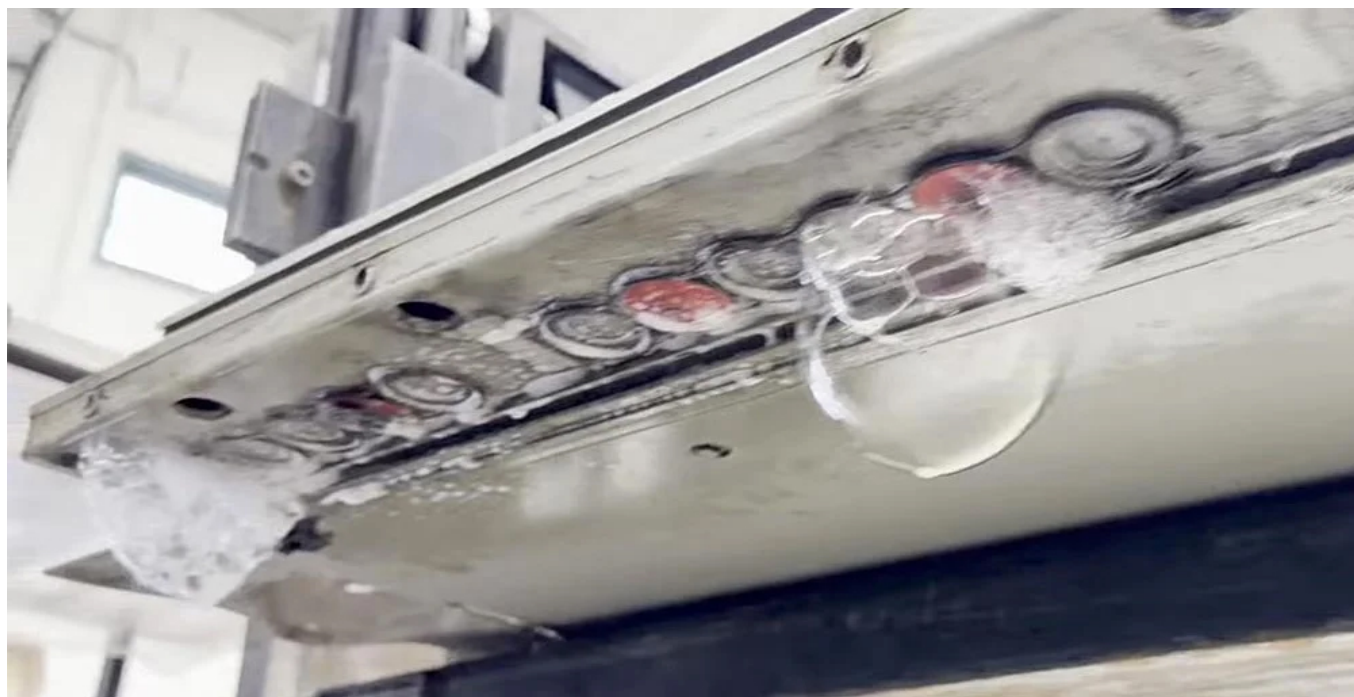
Наступним етапом стало відкриття корпусу батареї. Саме тут чекала позитивна новина: **всередині акумулятор в цілому лишався сухим**. На окремих ділянках були помітні лише невеликі краплі конденсату: ймовірно, саме на них і відреагувала електроніка, хоча ніякої загрози для функціонування батареї не існувало.
