# **Opel Astra з майже 200 тис. км: 1.3 CDTi довелося розібрати через проблеми з оливою, антифризом і запуском**

**Opel Astra H випускали з 2004 до 2014 року, зокрема з доволі популярним на той час дизельним мотором 1.3 CDTi. Саме такий автомобіль із пробігом майже 200 тис. км потрапив до майстерні турецького фахівця Recep Usta. Відео з повним розбиранням та ремонтом він опублікував на YouTube-каналі Tamir Evi -RECEP USTA.**

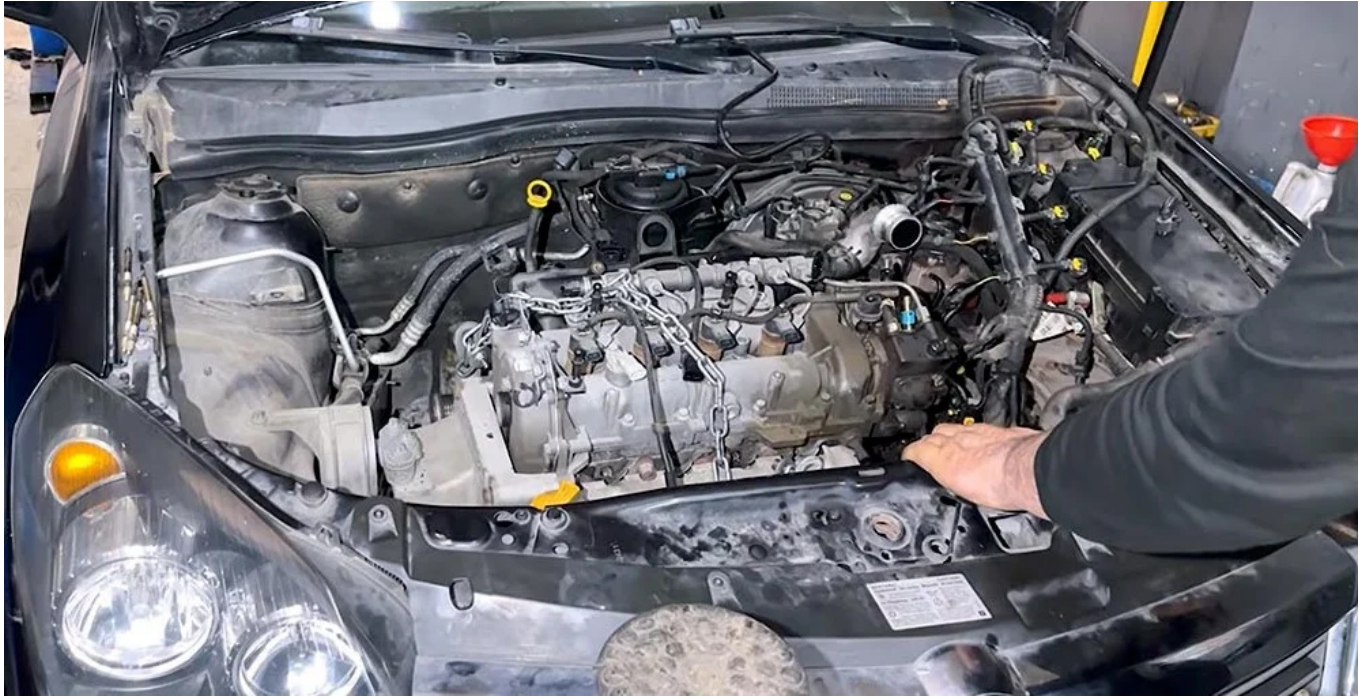
Автомобіль належить лікарю і приїхав до сервісу одразу з кількома проблемами: значними витоками оливи та антифризу, зношеним зчепленням і необхідністю заміни ланцюга ГРМ. Крім того, двигун запускався надто довго, а іноді взагалі відмовлявся заводитися. Спочатку перевірили систему охолодження: тиск у розширювальному бачку утримувався, однак після демонтажу свічок розжарювання та провертання двигуна з циліндрів почав виходити антифриз, що у свою чергу, вказало на проблему з герметичністю головки блока циліндрів. За поясненням фахівця, саме потрапляння охолоджувальної рідини в циліндри могло бути причиною складного запуску: коли там накопичувався антифриз, двигуну спочатку доводилося позбавлятися цієї рідини, через що під час кожної спроби запуску виникали невеликі гідравлічні удари.

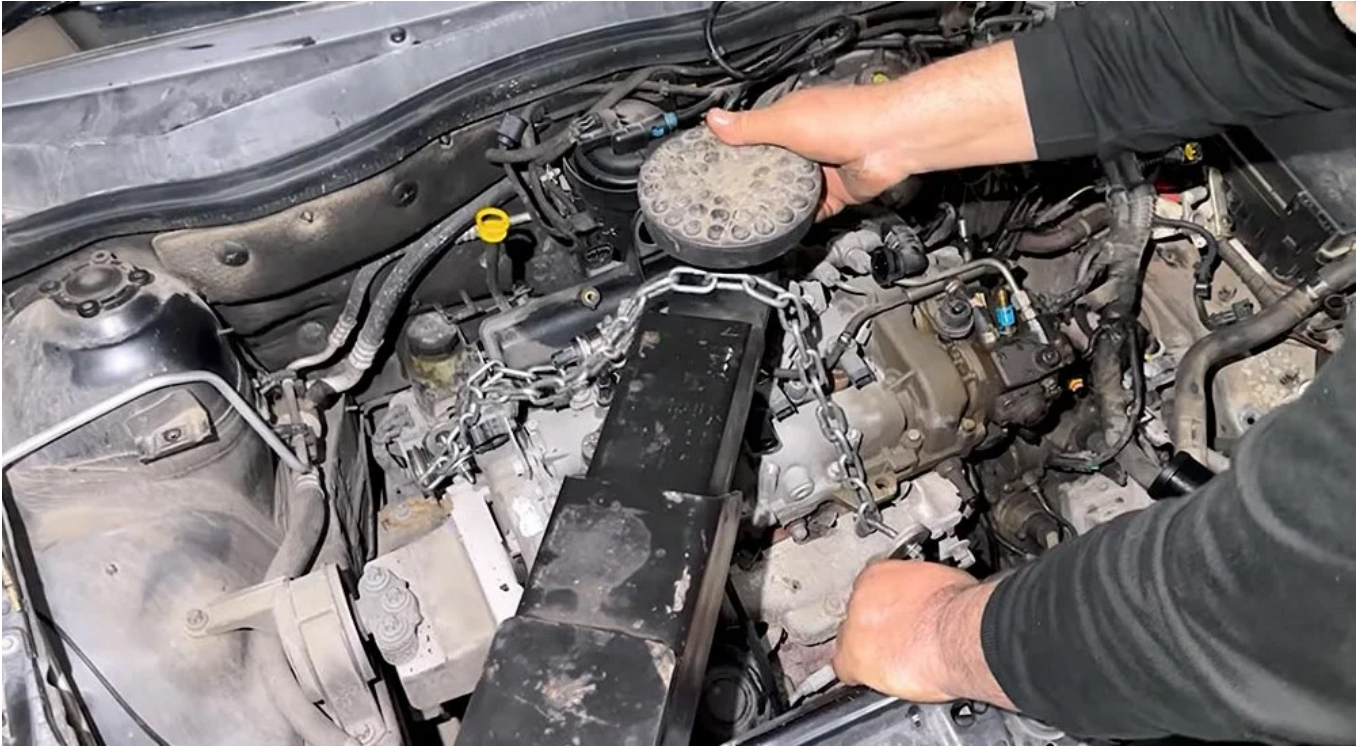
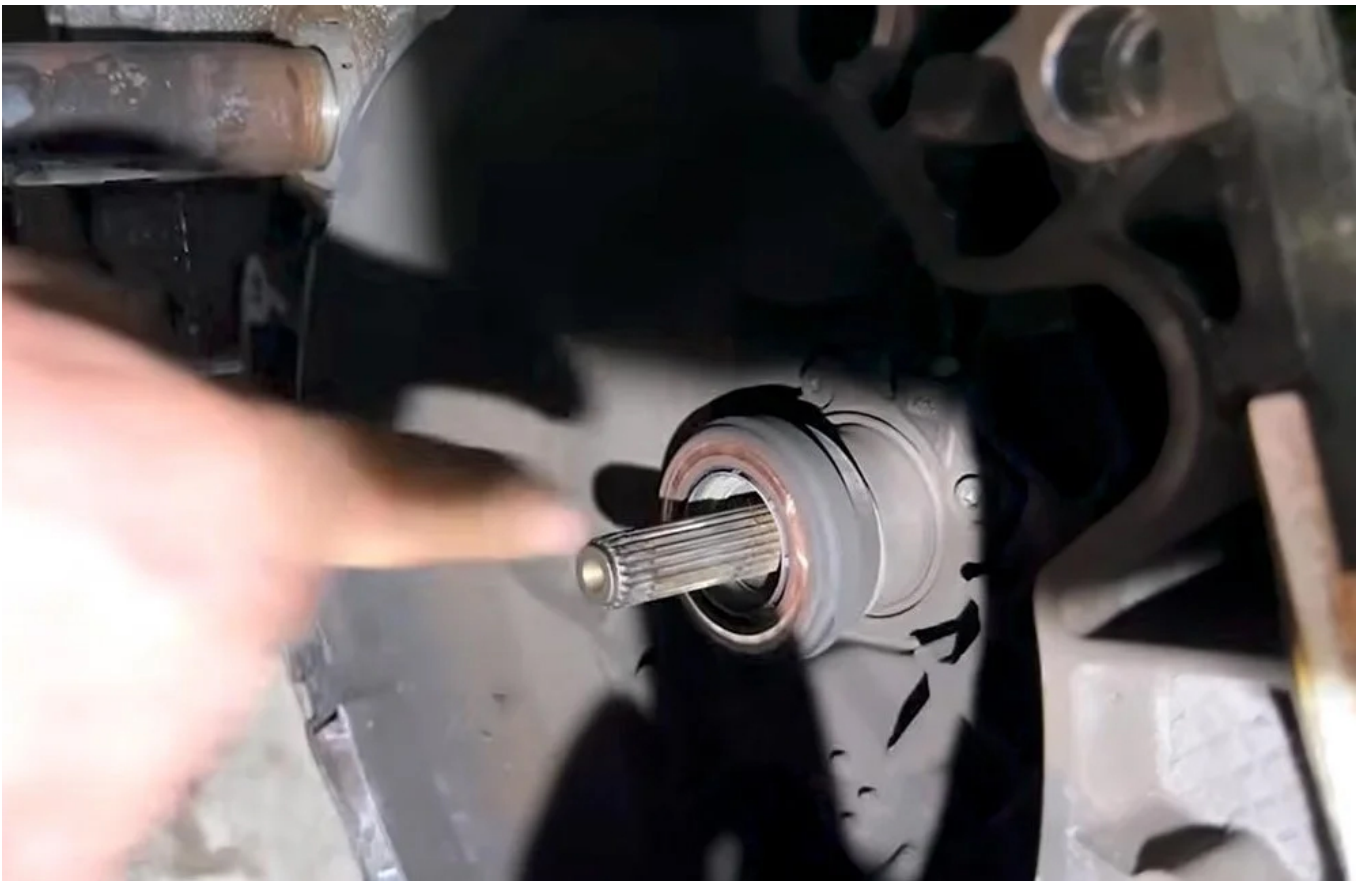
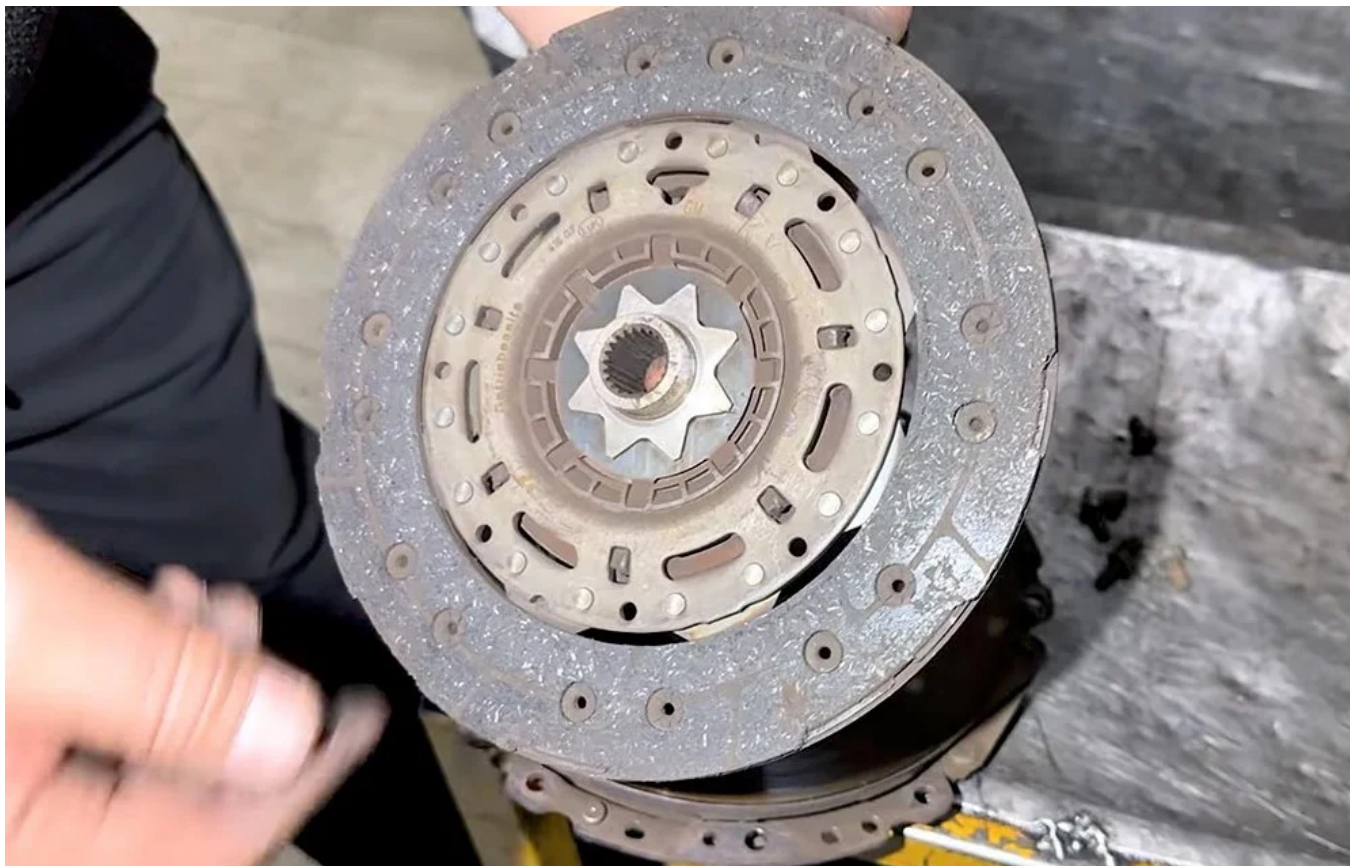
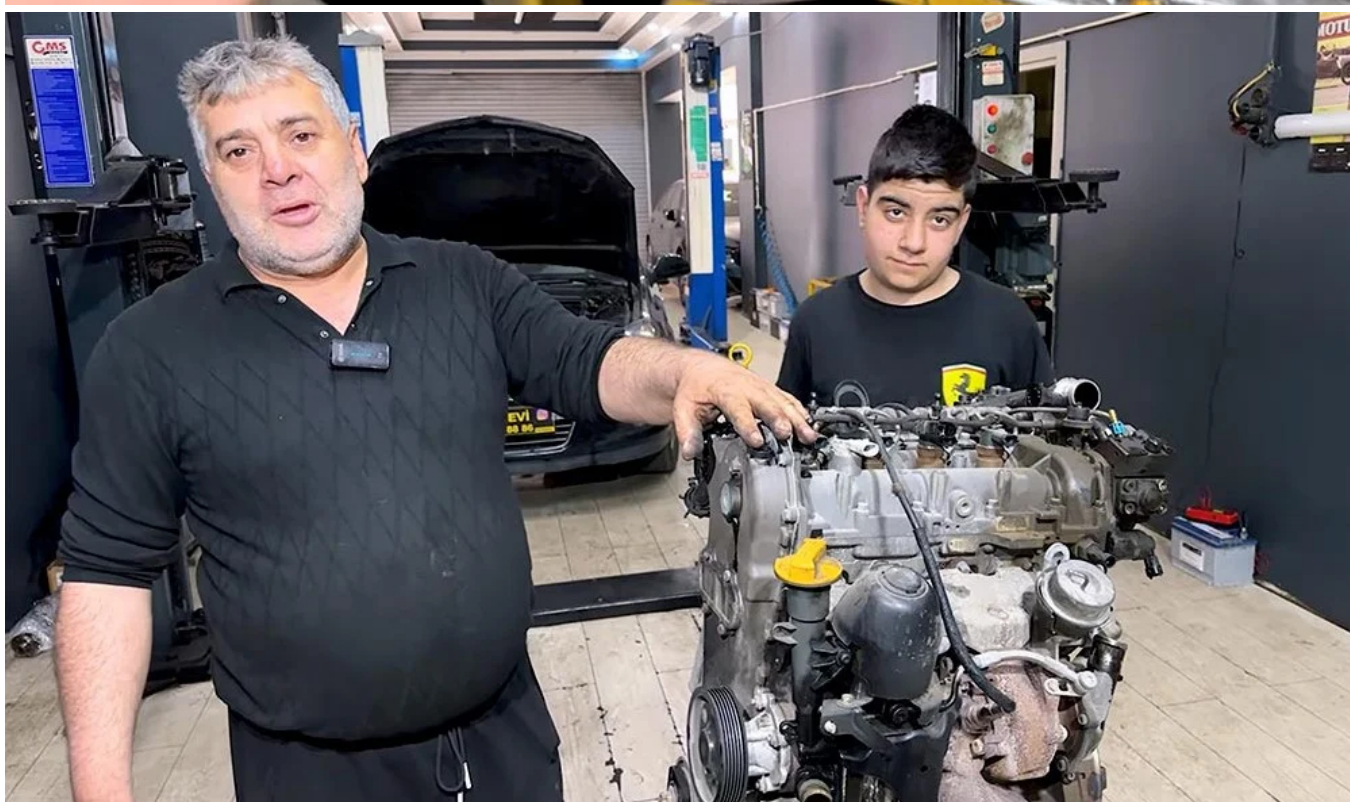
Після цього двигун демонтували з автомобіля. Під час роботи виявили зношені опори двигуна, додаткові витоки оливи та повністю зношений підшипник вала трансмісії. Зчеплення також перебувало у дуже поганому стані й потребувало заміни разом із маховиком. Цікаво, що Astra оснащена роботизованою механічною коробкою передач ММТА, у якій зчеплення приводиться в дію окремим механізмом. Сам 1.3 CDTi, за словами спеціаліста, є досить поширеним двигуном, для якого характерні, зокрема, проблеми з підвищеною витратою оливи та сажовим фільтром, а також інші можливі несправності. Цей агрегат свого часу розробляли спільно General Motors і Fiat, тому він використовувався не лише на моделях Opel, а й на автомобілях італійських марок.

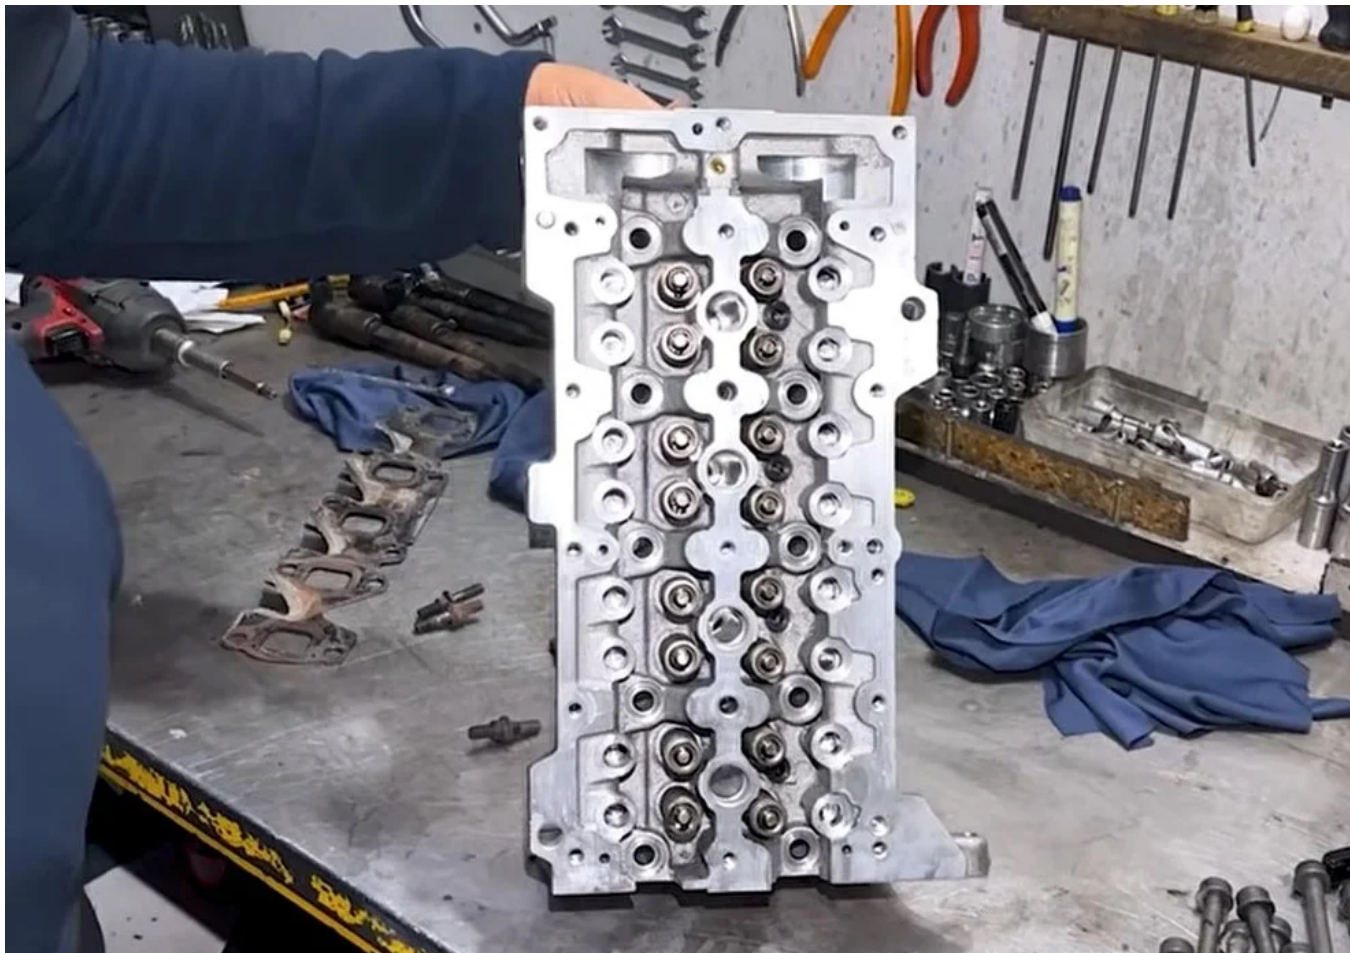
Ключову проблему виявили під час перевірки головки блока. Її перевірили на площинність і встановили, що деталь деформована. Саме це стало основною причиною порушення герметичності та масштабного витоку антифризу в циліндри. Спочатку головку планували відправити на відновлення, однак після дефектування фахівці дійшли висновку, що якісно відремонтувати її вже неможливо. У результаті встановили нову головку блока.
