Спеціалісти Inter Cars Ukraine пояснюють, що стає причиною пошкодження маточини

ПОШКОДЖЕННЯ ДОРІЖКИ ПІДШИПНИКА ВНАСЛІДОК ПОМИЛОК МОНТАЖУ

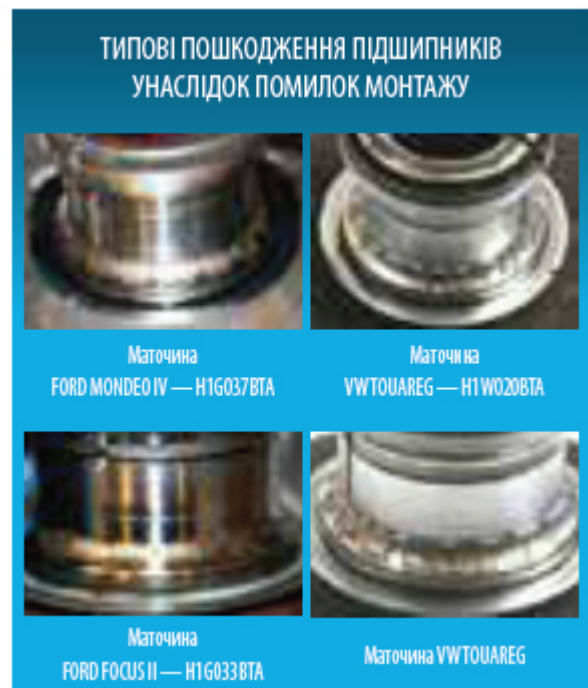
На жаль, такі пошкодження часто спричинені використанням невідповідних монтажних пристроїв. Маточини коліс дуже чутливі до способу монтажу. Якщо механік не має відповідного набору знімачів, він застосовує гідравлічний прес, або, що ще гірше, використовує імпровізовані інструменти, наприклад молоток. Зауважені вм'ятини на поверхні доріжки виникають тоді, коли сила гідравлічного преса передається на фланець або фланець маточини замість зовнішнього кільця підшипника. Тоді вся монтажна сила передається через кульки на делікатну доріжку підшипника. У результаті неналежного способу монтажу кульки відтискаються на поверхню доріжки підшипника, часто також трапляється відривання з гладкої поверхні доріжки частини матеріалу та дуже серйозні пошкодження. Пошкодження спочатку непомітне, в процесі роботи прогресує. На цьому етапі власник транспортного засобу спостерігає чіткий стукіт і шум, що йде від колеса – маточини. Після кількох тисяч кілометрів пошкодження доріжки поширюється, верхній шар далі відлущується та знищується підшипник. Якщо симптоми будуть згладжені, пошкодження збільшується, оскільки відірвані частинки доріжки в поєднанні з мастилом діють як абразивні частинки, пошкоджуючи не тільки поверхню доріжки, а також і ущільнювач підшипника. Таким чином, всередину підшипника починає проникати волога та зовнішній бруд, що, зрештою, передчасно руйнує маточину.

Підшипники з маточиною другого покоління в найбільш популярних моделях автомобілів таких марок, як Ford, Volvo або групи Volkswagen Audi, Skoda, необхідно точно запресувати з допомогою спеціальних інструментів, так званих знімачів, призначених для конкретного типу маточини. Застосування цих інструментів дає змогу легко замінити маточину без ризику пошкодження. Під час заміни маточини згідно з технологією ремонту слід діагностувати, що стало причиною необхідності заміни. Якщо це не був природний знос, необхідно діагностувати причину скороченого терміну служби маточини. При цьому слід звернути увагу на всі деталі й вузли, що працюють із маточиною, зокрема, поворотний кулак, диск, гальмівний супорт. Пошкоджені елементи потрібно замінити або виправити їхнє налаштування, наприклад, рульового управління, геометрії підвіски.
