Прокладки головки блока цилиндров (ГБЦ) (Продолжение)

"Сучасна Автомайстерня" № 5 (93) 2015

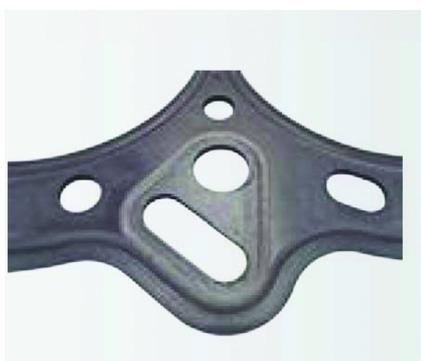
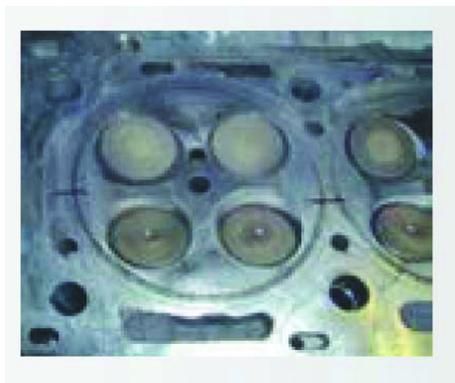
Существенное влияние на герметизацию оказывает состояние поверхностей компонентов. Различные модификации прокладок ГБЦ, например, металломягкий материал, металлические многослойные прокладки Metaloflex™, а также металлоэластомерные предъявляют определенные требования к поверхностям компонентов. Так, поверхности блока цилиндров и ГБЦ должны быть обработаны с очень высокой точностью и не должны иметь никакой волнистости. Особенно критичными являются переходы от одного компонента к другому, например, в случае прифланцованного корпуса блока управления. В частности, необходимо следить за тем, чтобы в местах разделения не было ни каких уступов или перекосов, которые препятствуют герметичному соединению.
