Турбины, устройство, работа, причины выхода из строя и способы ремонта

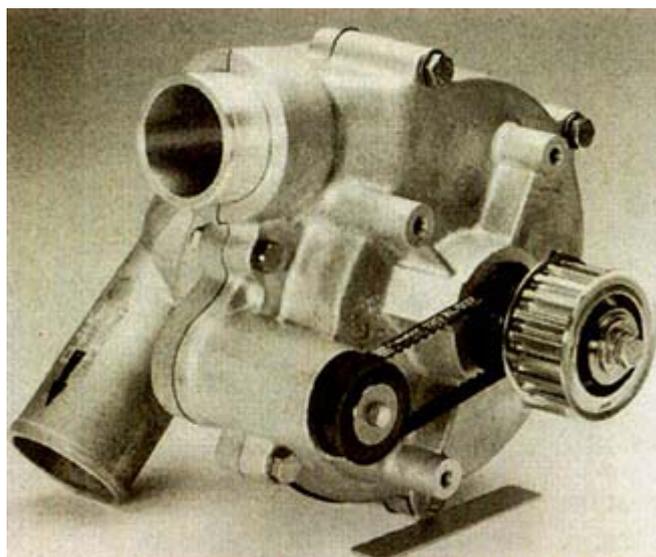
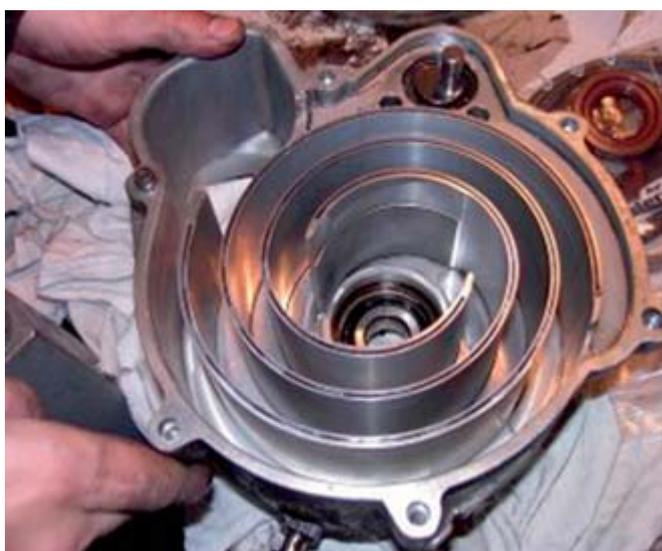
фото 2 и фото 3

Имеется еще один вид механических нагнетателей, так называемые «Scroll» (от англ. спиральный нагнетатель), типичным представителем которых является известный G-нагнетатель, созданный VW (фото 2 и фото 3).

Эти представители нагнетателей не очень завязаны с внутренними системами двигателя, и их

неисправности носят характер обычных дефектов износа от продолжительной работы или недостаточного получения смазывающего материала, еще характерны повреждения от попадания посторонних предметов в полости снабжения воздухом двигателя или недостаточно отфильтрованного воздуха.

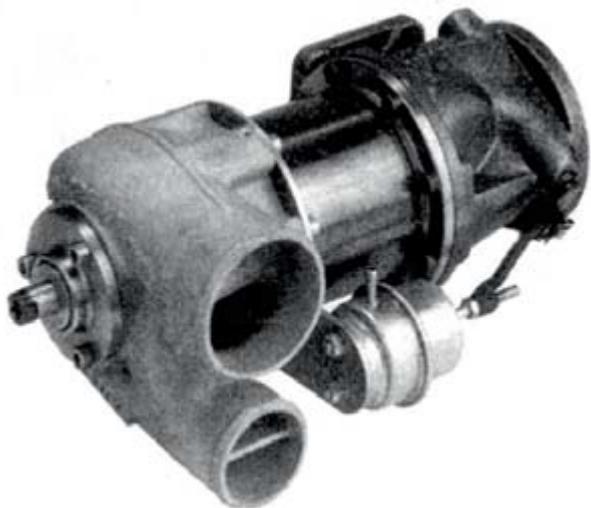
фото 4

В нашей практике преимущественно встречаются турбонагнетатели, использующие дармовую энергию потока отработавших выхлопных газов.

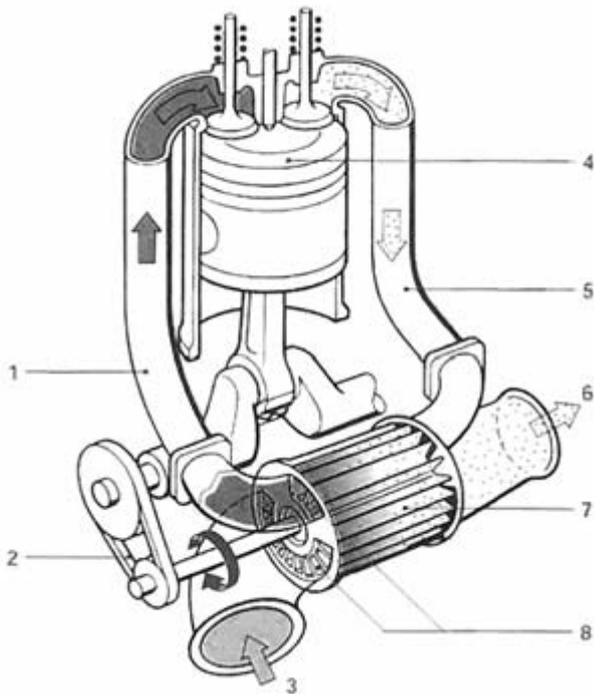
фото 5.

Говоря о турбонагнетателях, нельзя не вспомнить об одной очень интересной разработке, объединяющей, и энергию выхлопных газов, и механический привод от коленчатого вала. Идею использования принципа волнового ротора впервые в 1942 году предложил Клод Сейппел из Brown Boveri Company (BBC), Швейцария. Легковой автомобиль Mazda 626 Capella был первым автомобилем, на который устанавливался COMPREX (COMPRession-EXpansion – сжатиерасширение) в качестве компрессора для дизельного мотора (фото 4). Именно на дизельных моторах это устройство показывало самые лучшие результаты. Принципиальная идея волнового обменника (именно так его иногда называют) такова (фото 5). Сердцем конструкции является цилиндрический ячеистый ротор, имеющий множество сквозных, продольных каналов (фото 6). С одного торца к нему подходит воздух, а с другого – выхлопные газы.

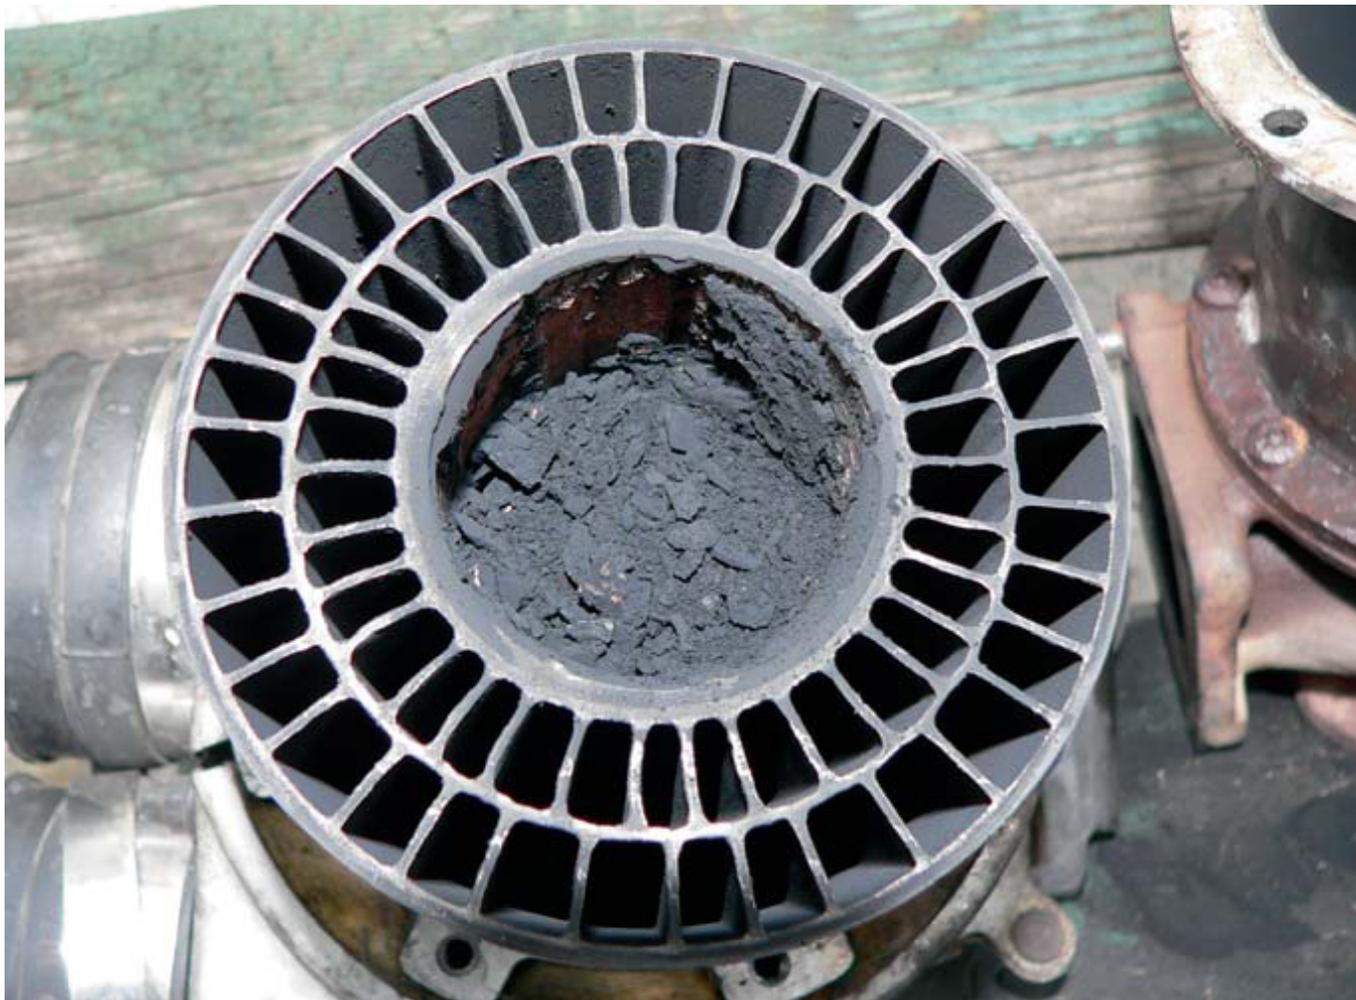
фото 6

Одним из основных преимуществ волнового нагнетателя было то, что, в отличие от механических нагнетателей, его эффективные рабочие обороты были существенно ниже, а в отличие от турбонагнетателей – у волнового отсутствовал эффект «турбоямы», и рабочий диапазон не ограничивался лишь высокими оборотами. В 90-е годы прошлого века двигатели Mazda, оборудованные волновым нагнетателем, по показателю крутящего момента на низких оборотах превосходили аналогичные турбодизели. Однако с 1997 года производство машин с компрессором COMPREX было свернуто. Из неисправностей данного вида нагнетателей наиболее характерны: износ опорных подшипников ротора и деформация стенок каналов ротора.

Первое связано с долговечностью самих подшипников качения. А вот второе чаще происходит за счет попадания твердых частиц сажи между корпусом и ротором. Сажа накапливается в центральной полости ротора (см. фото 6), затем попадает между корпусом и ротором. Основная причина накопления сажи неправильная работа топливной системы. Если рассматривать это подробнее: несвоевременный ремонт топливных форсунок, изменение начала момента впрыска топлива (после замены ремня ГРМ или других работ по двигателю), приводит к образованию большого количества сажи в выхлопе. Которая из полости ротора, попадая между ротором и корпусом, приводит к деформации стенок каналов ротора, нарушая при этом синхронность газообмена. Основным визуальный признак – появление большого количества черной сажи в каналах подачи воздуха после воздушного фильтра автомобиля, до впускных каналов ротора нагнетателя.

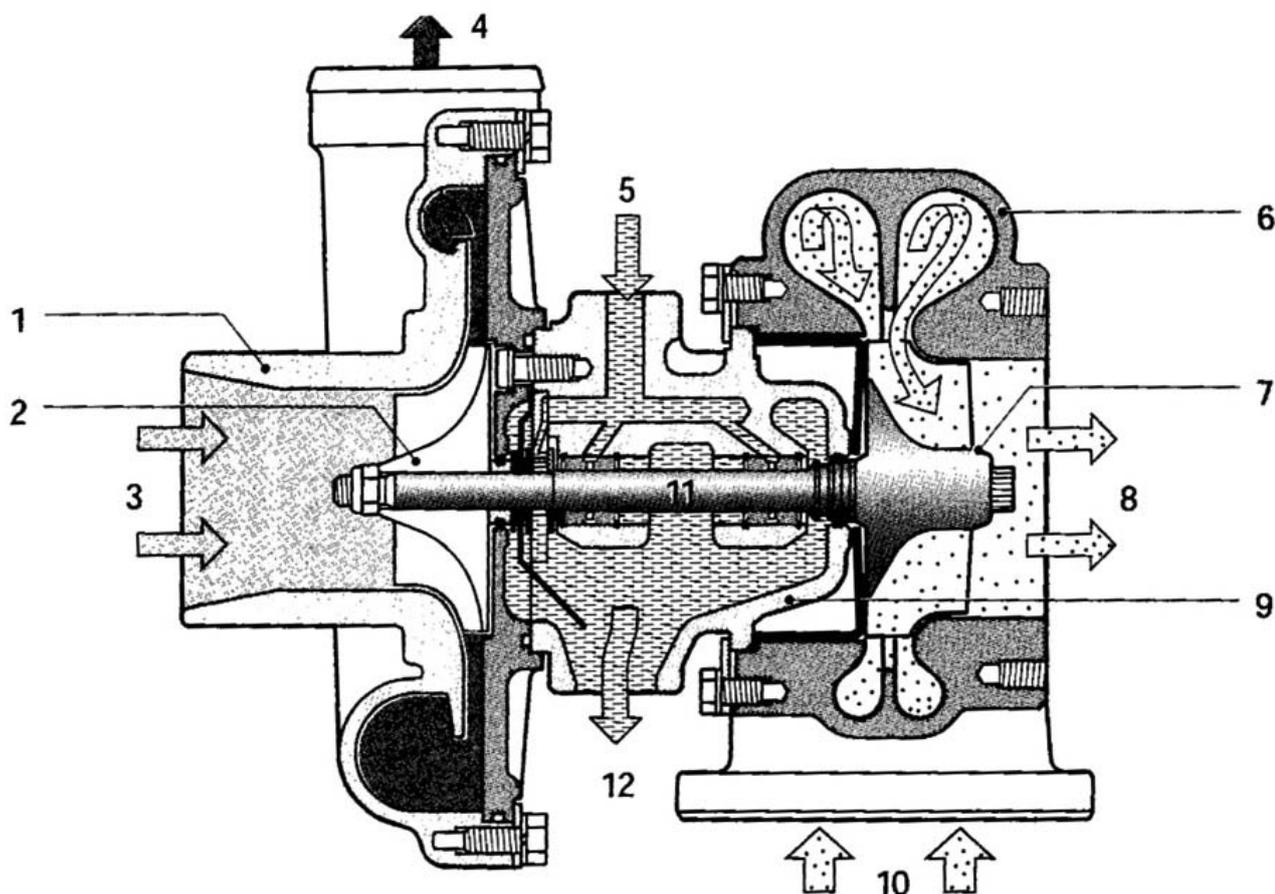
фото 7. Схематическое изображение основного конструктивного образца.

материалов и технологий для изготовления роторов позволили заметно продвинуться вперед, тем самым, обеспечивая снижение стоимости изделия. Поэтому в большинстве автомобильных моторов как дизельных, так и бензиновых преобладает установка турбокомпрессоров (использование энергии ОГ для нагнетания воздуха). В основном это касается автомобилей массового использования, с которыми нам чаще всего, и приходится иметь дело (фото 7).

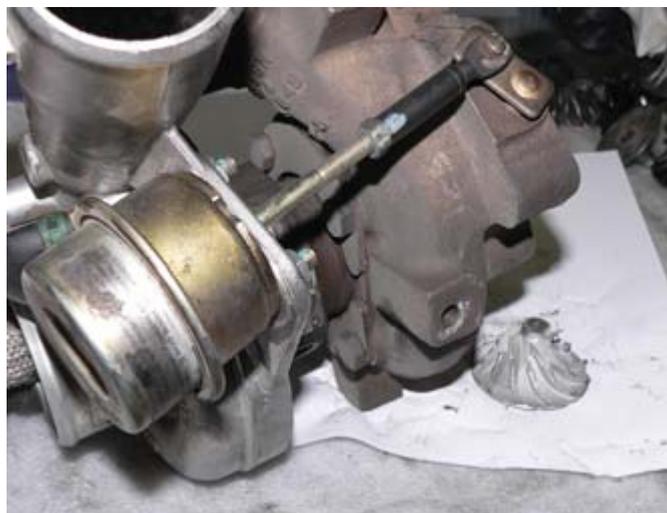
фото 21

балансировки ротора. Выход со строя ТРК также может привести неисправность систем, ограничивающих ее собственную производительность. К этим устройствам относятся клапаны. Регулирующие производительность турбины. Для более ранних типов конструкций ТРК характерно применение клапана ограничивающего обороты турбины, в зависимости от давления во впускном коллекторе двигателя (фото 21).

Разрыв мембраны неизбежно приведет к отсутствию реакции на давление, и превышению рабочих оборотов вала турбины и, в последствии, выходу ее из строя (фото 22).

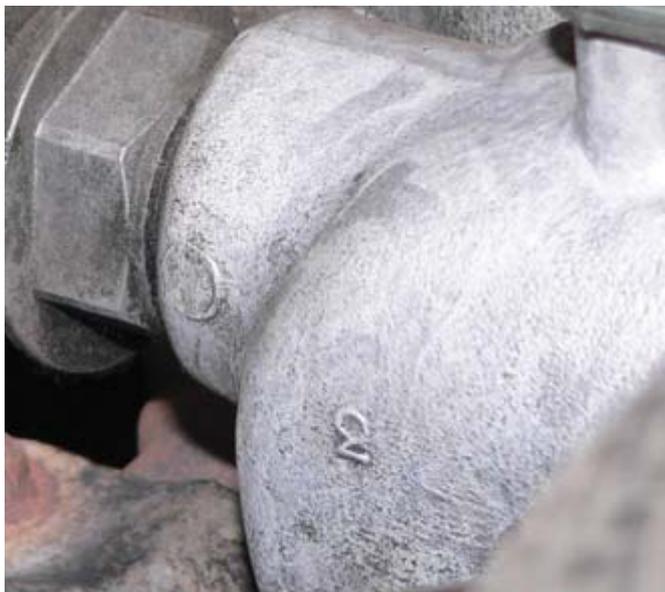
фото 23

Для двигателя избыточный наддув также не проходит бесследно. Как правило, продолжительная работа в таком режиме приводит к прогоранию поршня двигателя или же нескольких поршней. У некоторых производителей на этот случай предусмотрен редукционный клапан, встроенный во впускном коллекторе или патрубках подающих воздух во впускной коллектор после турбокомпрессора (фото 23).

Эти устройства предохраняют только двигатель от повреждения, а турбине это никак не поможет, поэтому водителю следует немедленно реагировать на предупреждающие хлопки «подрыва» клапана.
