Ремонт треснувшего блока двигателя внутреннего сгорания от специалистов "Компании Сперанца"

дата публікації: 2019.01.09

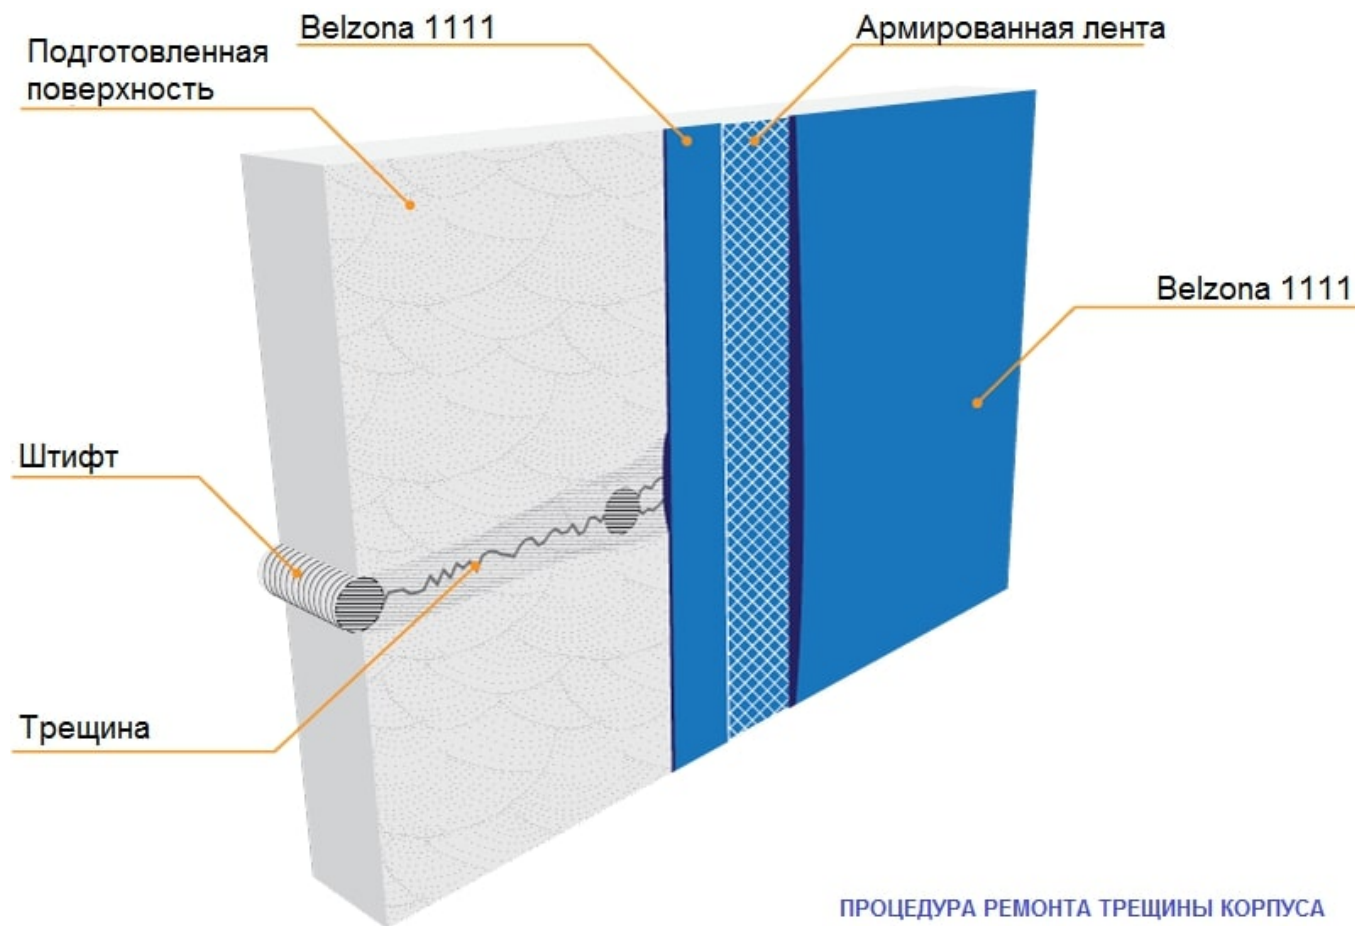
Схема ремонта треснувшего двигателя:

Рассмотрим проблему: у блока цилиндров имеется несколько трещин с разветвленной фактурой. Произведем тщательную очистку поверхности блока от ржавчины ручным электроинструментом. Трещины необходимо блокировать путем сверления и нарезания небольших отверстий на концах. Затем нарезать резьбу с помощью мечика и ввинтить шпильки в отверстия, впоследствии обрезав их заподлицо с корпусом. Затем зачистить трещины шлифовальной машинкой или же ручным инструментом. Также и участок ремонта тщательно обработать шлифовальным инструментом для предания необходимой шероховатости. Подготовка к нанесению: берем полимерный материал Belzona 1111 и смешиваем части базы и отвердителя (по заданной в инструкции пропорции). Затем наносим (тщательно вдавливая материал) непосредственно на подготовленную поверхность. Отмеряв необходимую часть армированной ленты, тщательно смазываем перемешанным составом материала Belzona 1111. Далее прикладываем заплату к наружной подготовленной поверхности блока цилиндров, чтобы максимально закрыть всю поверхность трещины. Оставшийся материал Belzona 1111 наносим на всю площадь ремонта для создания большей прочности. Ремонт завершен, осталось дождаться полной полимеризации материала (указано в таблице инструкции по применению). Весь ремонт занял менее часа.

Для ремонта треснувшего блока цилиндров ДВС необходимо использовать Belzona 1111 (Super Metal), Belzona 9111 (очиститель / обезжириватель), Belzona 9341 (армирующая лента), а также ручные электроинструменты для подготовки поверхности и инструменты для нанесения полимерного материала. Если не представляется возможным подготовить металлическую поверхность, содержащей влагу или она загрязнена маслами и смазками, компания Belzona специально разработала полимерный материал Belzona 1161 (Super UW-Metal), который тоже можно использовать для ремонта на плохо подготовленных поверхностях.
