# Volvo XC90 T8 з пробігом 250 тис. км: механік виявив 8 проблем під час розбирання двигуна (відео)

дата публікації: 2026.09.18

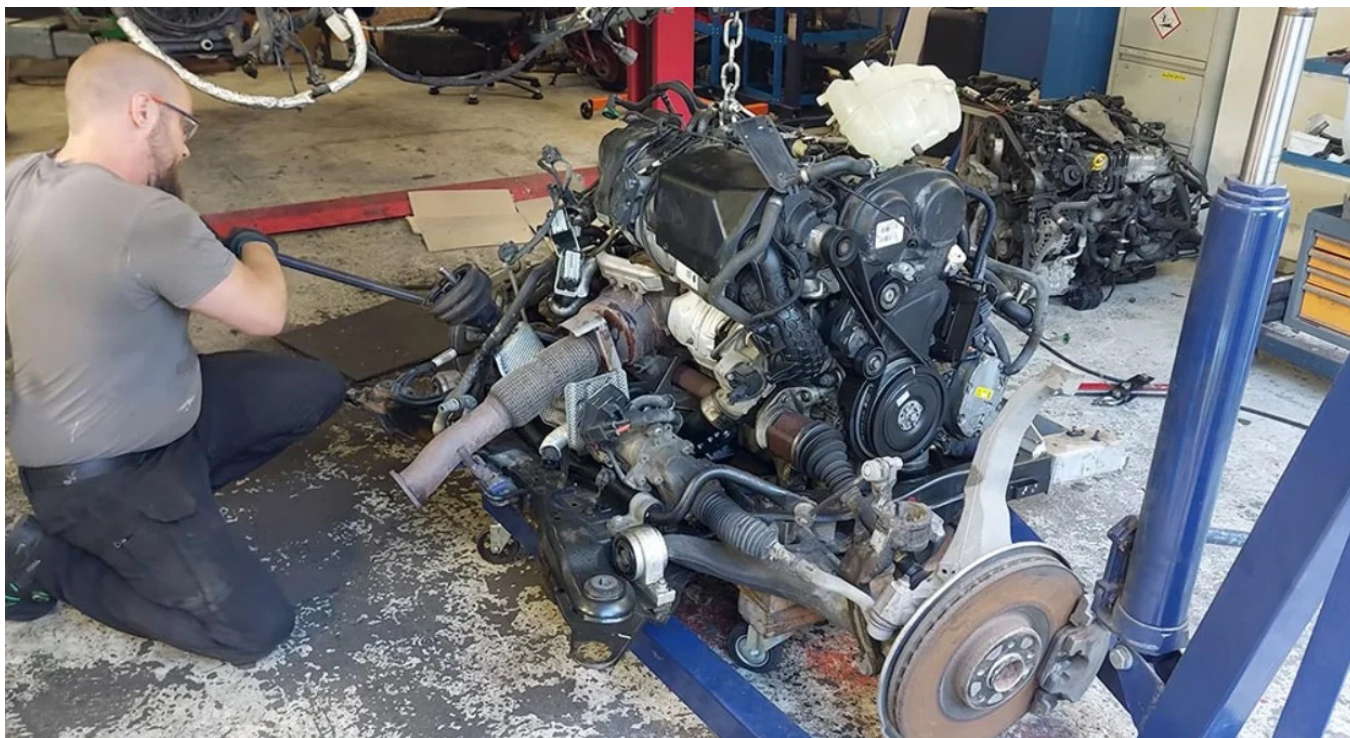
Першим серйозним «хворим» виявилася **турбіна**. Її внутрішній вал мав значний люфт і помітні пошкодження. За станом вузла механік припускає, що турбокомпресор міг бути одним із джерел підвищеної витрати оливи.
