# Що показало дефектування одного з найпроблемніших двигунів Toyota: цей V6 замінили за гарантією лише у 2026 році

дата публікації: 2026.09.22

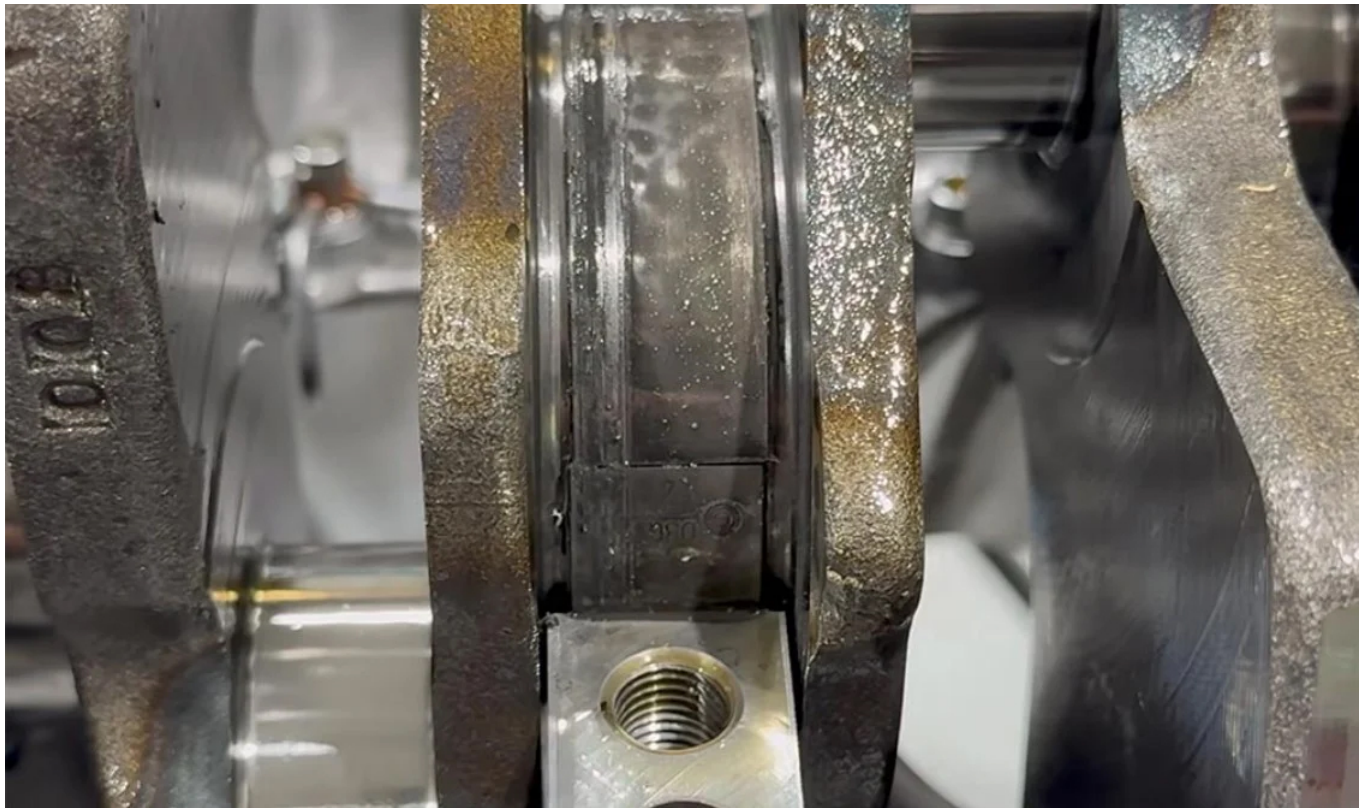
Стан шатунних вкладишів також не був ідеальним. На них виявили локальні сліди перегріву та ерозії. Така картина може свідчити про порушення умов змащування та недостатню товщину масляної плівки в підшипникових парах.

Саме пошкоджений корінний вкладиш, найімовірніше, став основним джерелом металевих продуктів зносу. Вони потрапляли в моторну оливу та циркулювали системою змащування, створюючи ризик вторинного пошкодження інших пар тертя.

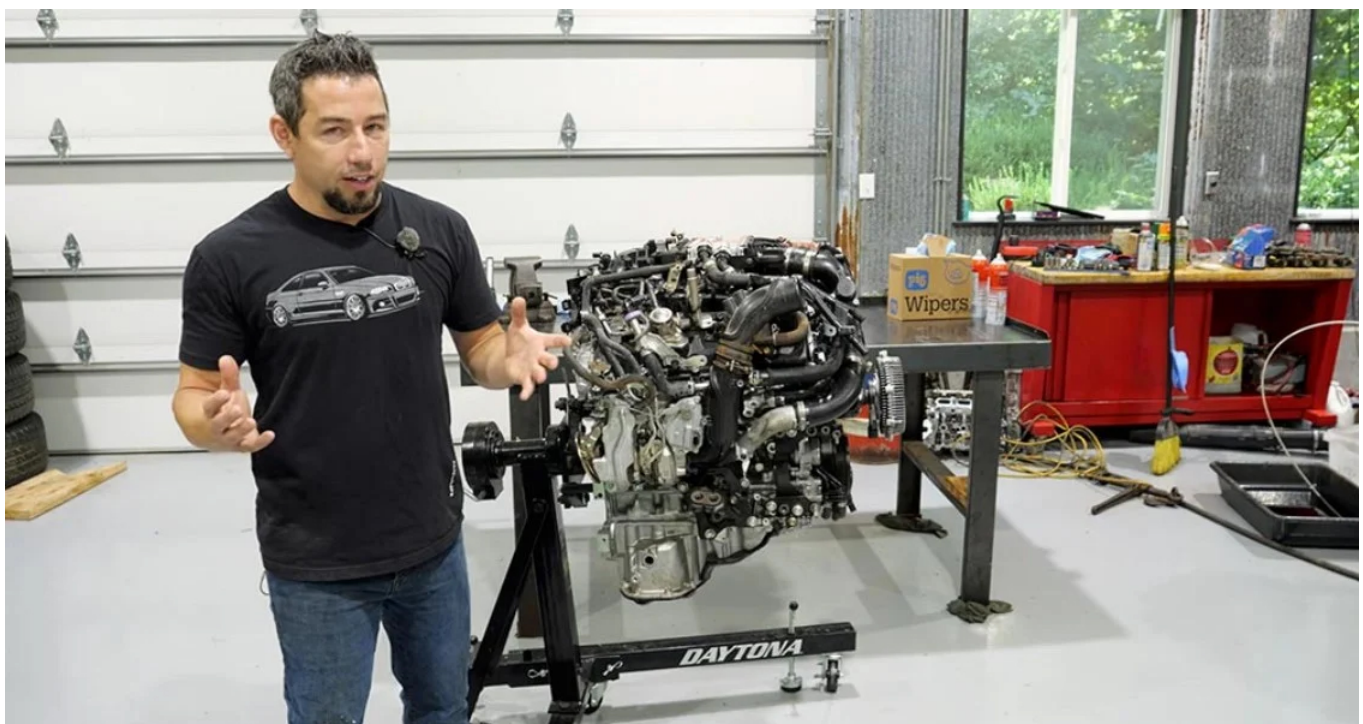
Водночас встановити однозначну першопричину руйнування вкладиша за результатами цього розбирання неможливо. Механік розглядає кілька варіантів — виробничі допуски, особливості змащування та характеристики моторної оливи. Не виключено й поєднання цих факторів.

Окремої уваги заслуговує те, що сам двигун був виготовлений уже у **2026 році**. Тобто йдеться не про ранній V35A з великим пробігом, а про агрегат, який Toyota встановила як гарантійну

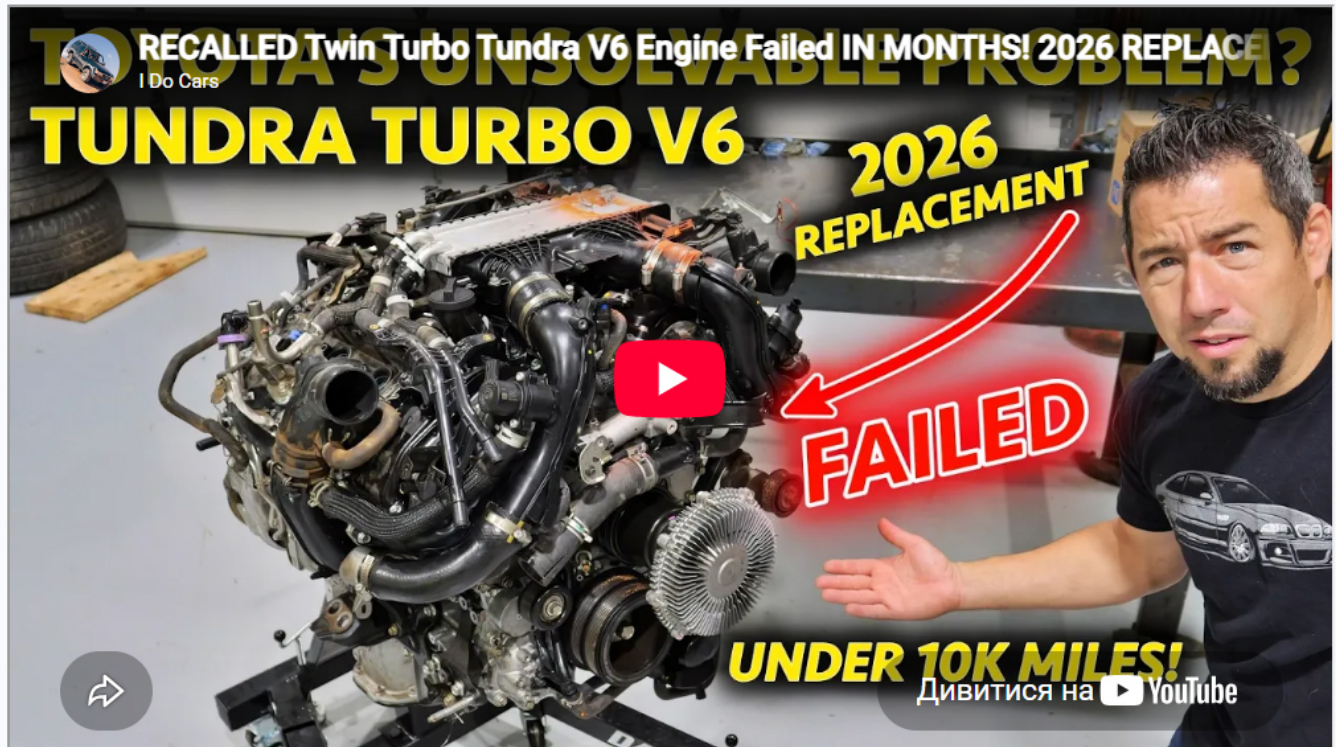
У результаті дефект, локалізований в одному корінному підшипнику, призвів до появи металевих продуктів зносу в системі змащування та пошкодження інших підшипникових поверхонь. При цьому циліндри, головки блока та турбокомпресори залишилися у значно кращому стані.

Для цього випадку показовим є саме співвідношення між загальним станом агрегату та характером дефекту: двигун не мав ознак масштабного експлуатаційного зносу, але локальна проблема в підшипниковому вузлі виявилася достатньою для виходу силового агрегату з ладу.
