# Корозія елементів після кузовного ремонту та фарбування

"Сучасна Автомайстерня" №5 ( 112 ) 2017

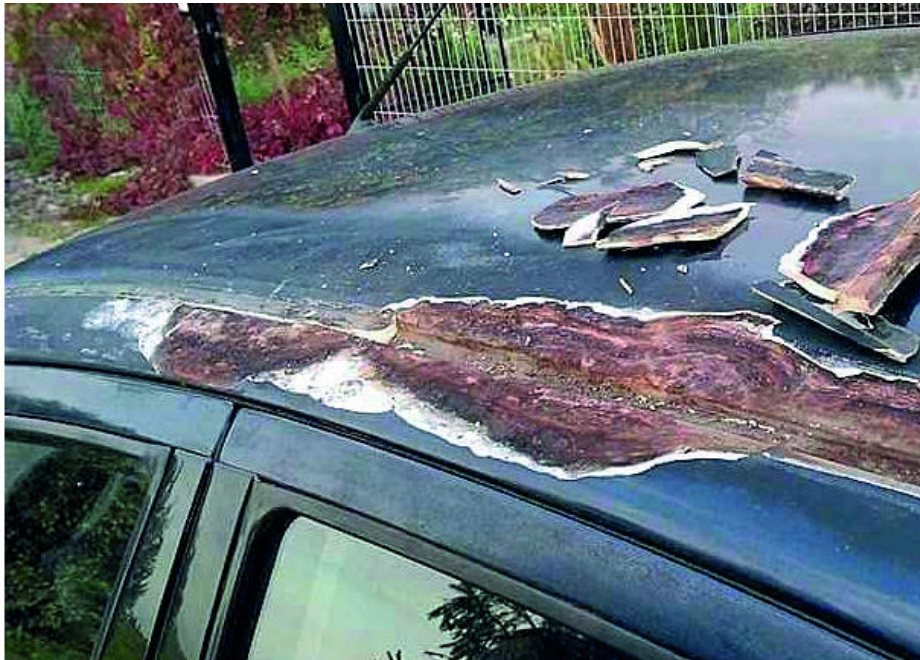
На представленому фото видно, що, як правило, знаходиться під таким шаром шпаклівки. Метал повністю заржавів, а цілісність тримається тільки завдяки шару шпаклівки сантиметрової товщини, яка стала конструкційним елементом автомобіля ...
