# Компания SKF - от подшипника к ступичному узлу

дата публікації: 2018.07.17

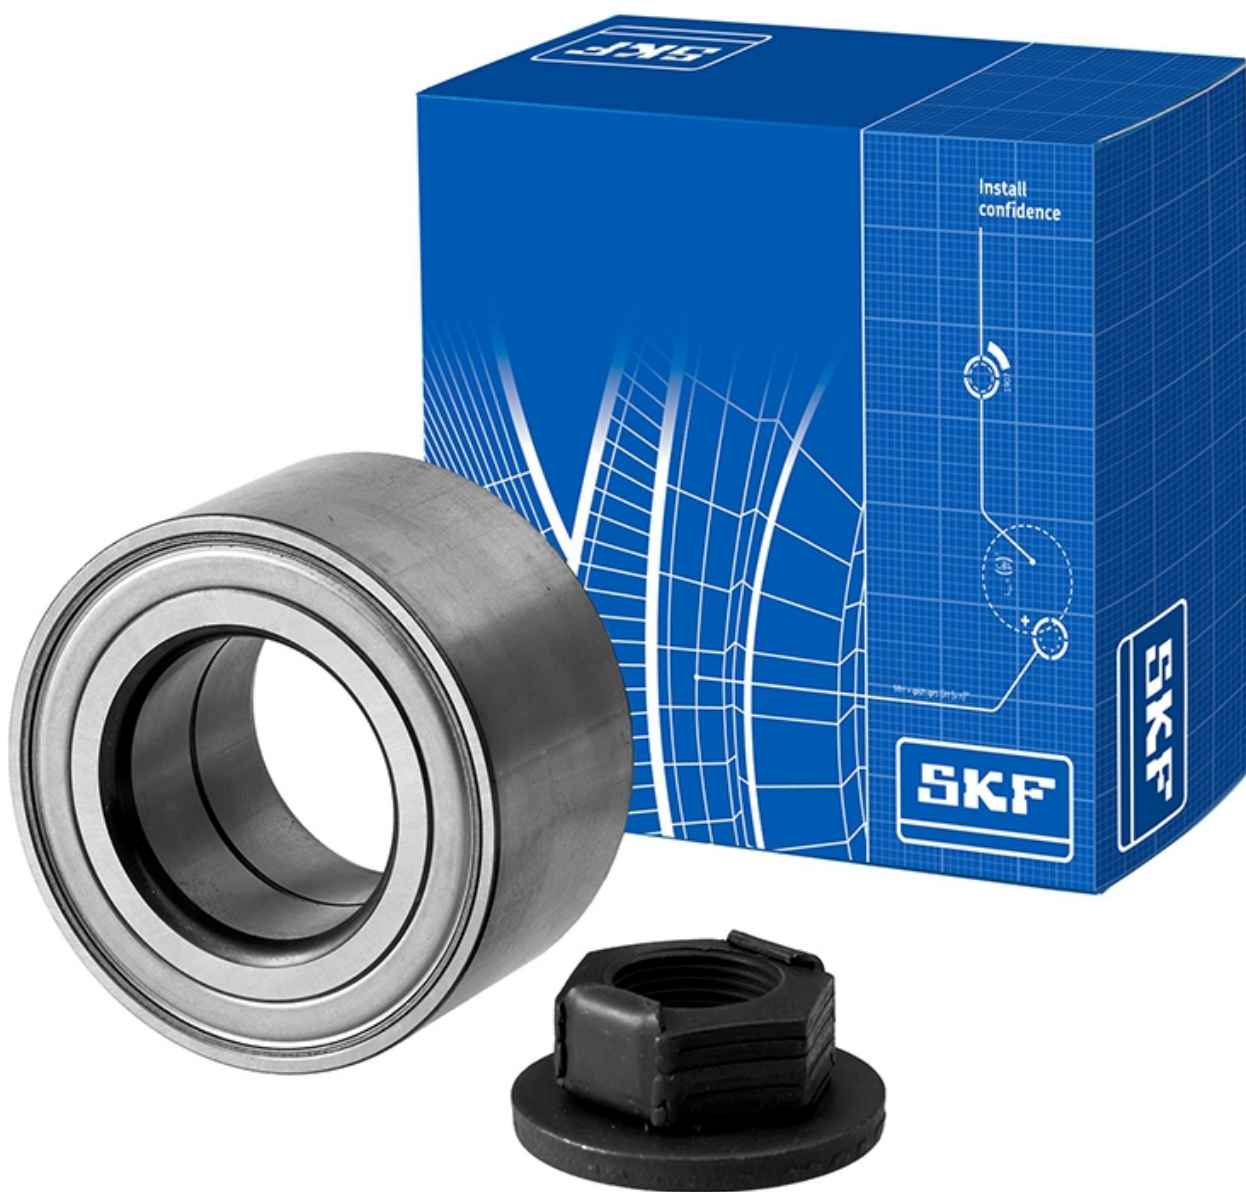
В настоящее время компания SKF предлагает три решения: базовую конструкцию первого

поколения HBU 1, интегрированный ступичный узел HBU 2 (и его модификацию HBU 2.1), а также быстросменный ступичный узел HBU 3 с датчиком ABS.
