Что не так с рулевой рейкой?

журнал "Сучасна автомайстерня" № 10 (126)

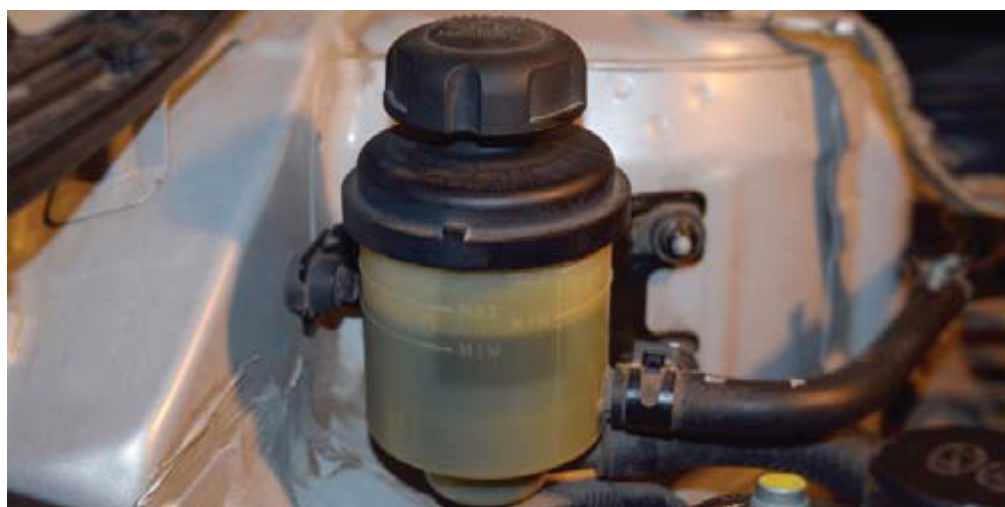
Падение уровня жидкости в бачке ГУР – очевидный повод проверить рулевую рейку

Если на месте стоянок под автомобилем появляются масляные пятна, постоянно падает уровень жидкости в бачке ГУР и колеса с запозданием реагируют на поворот руля, проверьте состояние рулевой рейки. Также эти признаки могут сигнализировать о течи насоса ГУР, трубок и шлангов, бачка с жидкостью. Поэтому будьте внимательны при осмотре и не забудьте проверить другие узлы и детали рулевого управления.

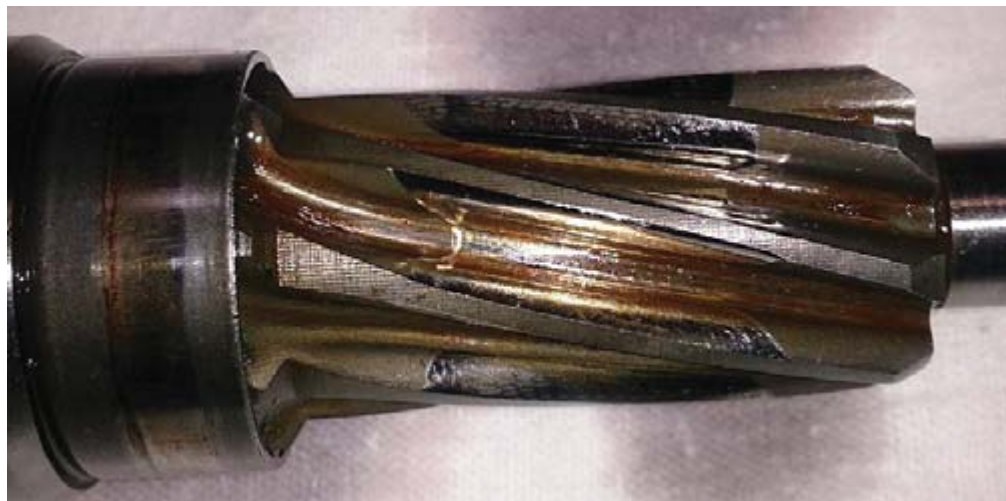
Неравномерный износ зубьев

Хруст в передающем механизме может быть вызван не только ржавчиной, но и неравномерным износом зубьев валов. В этом случае рейка также будет стучать, возможны вибрации на руле и трудности при поворотах автомобиля.

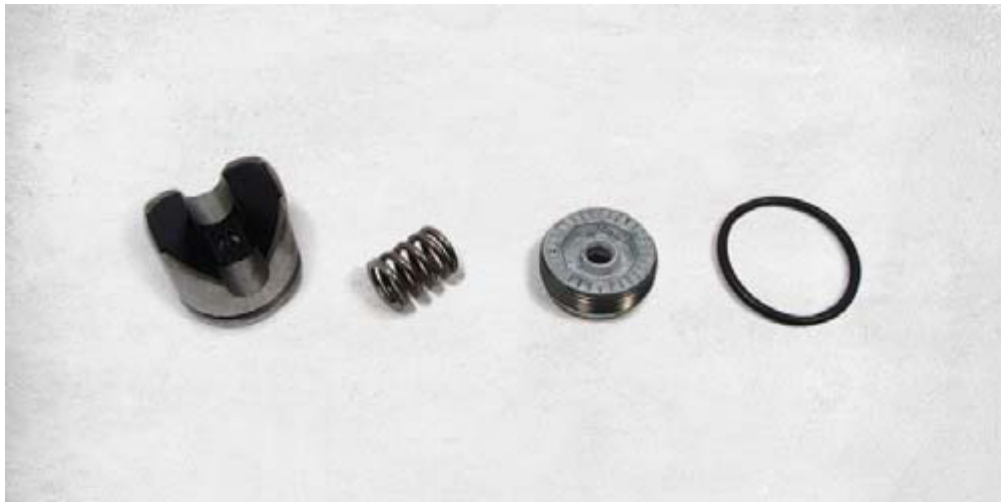
Элементы боковой поджимки рулевой рейки

Изношенная боковая поджимка – еще одна причина стуков и люфтов – состоит из нескольких элементов. Что выходит из строя в боковой поджимке:

- износилась фолье-вставка. Это пластиковый вкладыш, который устанавливают на поршень поджимки. Фолье-вставка защищает шток от чрезмерного трения о металлический поршень поджимки. С изношенной вставкой шток будет болтаться и быстро изнашиваться;
- лопнула или заржавела пружина боковой поджимки. Пружина постепенно изнашивается и теряет физические свойства. Чем агрессивнее вы водите, тем быстрее разрушается пружина;
- заржавела и закисла контргайка, и отрегулировать положение штока невозможно.

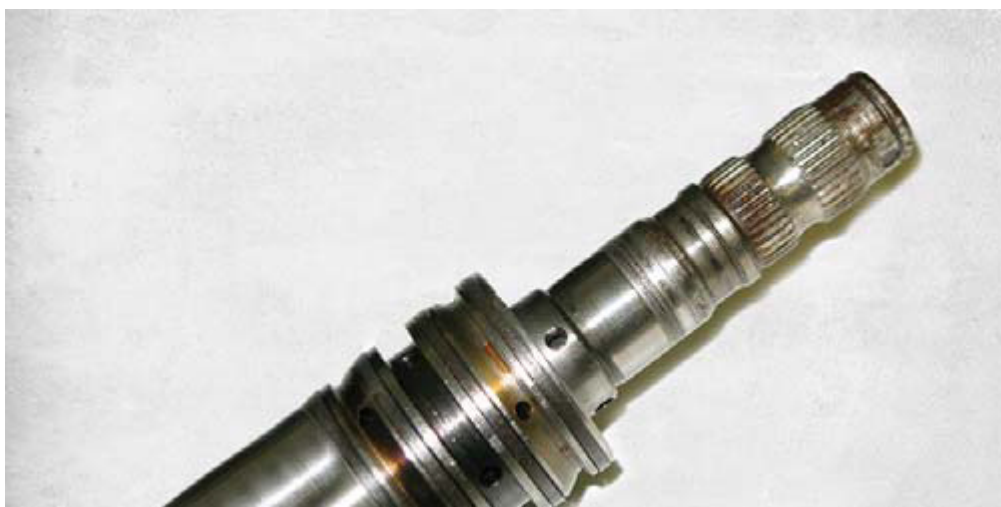
Ржавчина на распределителе – причина множества неисправностей рулевой рейки

Распределитель хрустит, когда ржавчина повредила верхнюю часть золотникового механизма, к которой крепится карданчик вала колонки. А если ржавчина распространилась под сальник, агрегат начнет течь. В этом случае руль двигается рывками или вовсе не поворачивается. При неглубокой ржавчине вал распределителя можно отшлифовать. Если ржавчина серьезно повредила распределитель, узел нужно заменить.

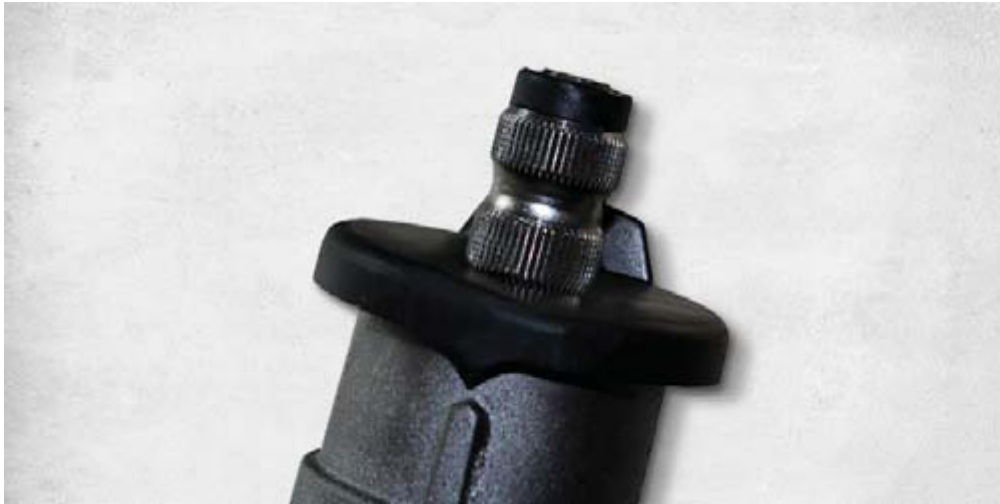
Защитный сальник-пыльник распределителя

Некоторые водители забывают или не знают о существовании сальника-пыльника, который закрывает распределитель рейки сверху и защищает его от ржавчины и грязи. Так вот, стоит периодически проверять, в каком он состоянии – этот защитный элемент выполняет ту же функцию, что и пыльники рейки.

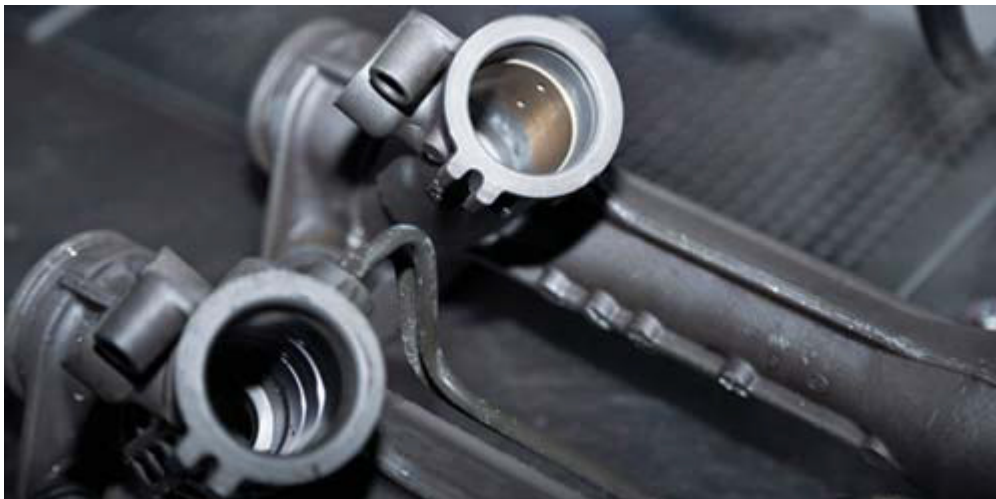
Корпусы распределителя с кольцевым износом (снизу) и с бронзовой гильзой (сверху)

Кольцевой износ – частая проблема, с которой со временем сталкивается каждый водитель. Тefлоновые кольца катушки золотника вращаются вместе с ним, плотно прижимаются к стенке корпуса и со временем разрушают ее. Постепенно на внутренней стенке появляются борозды, кольца перестают самозапираться и эффективно удерживать поток масла. Давление падает, руль тяжелеет. Также, при попытках повернуть руль на непрогретом авто, рулевое колесо будет клинить и двигаться прерывисто.

Чтобы устранить неисправность, корпус распределителя гильзуют. Для этого внутреннюю стенку растачивают, чтобы запрессовать гильзу, подходящую по диаметру под золотниковый механизм рейки с ГУР. Гильзы делают из бронзы.
