# Огляд типових пошкоджень термостата системи охолодження від Metzger.

## **Типові пошкодження термостата:**

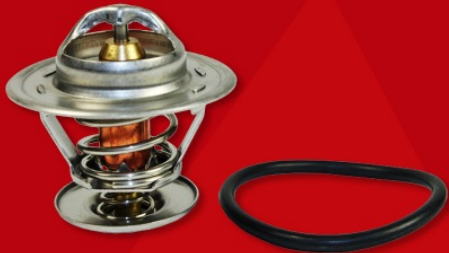
Артикул: 4006112  
Аналог OE: 03G 121 111 A \*

- 4006112 – Термостат VW-Audi.
- 4006164 – Термостат в зборі з пластиковим корпусом Mercedes-Benz.
